## **SOUBORNÉ INFORMACE VČETNĚ DOPORUČENÍ POSTUPU PRO SANACI A OPRAVU STÁVAJÍCÍ KANALIZACE**

zpracované správcem sítě (Severomoravské vodovody a kanalizace Ostrava a.s.)

Doporučený postup zpracovaný na základě pasportu splaškové kanalizace, vedoucí z areálu dolu Frenštát p. R., vypracovaného Ing Ivo Hradilem.

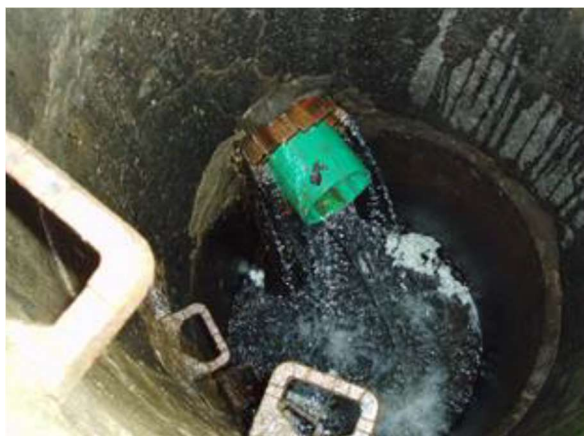
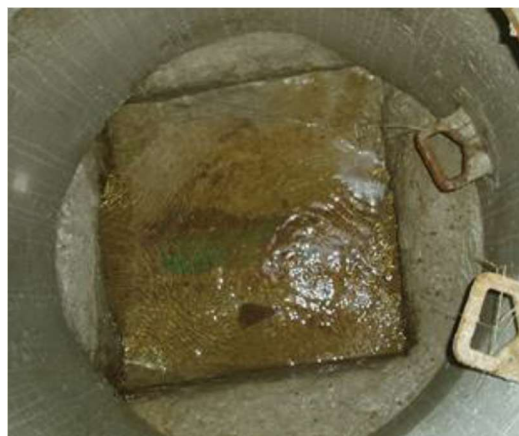
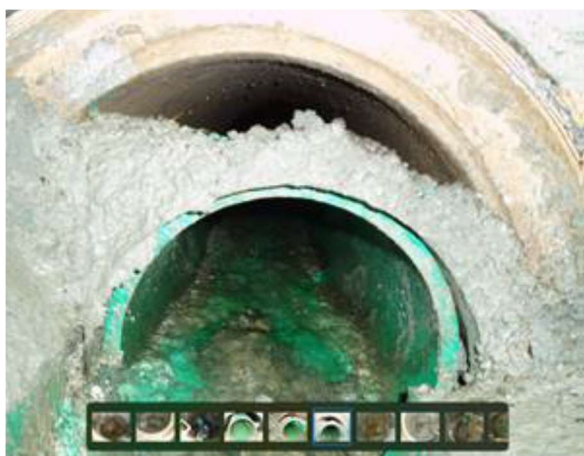
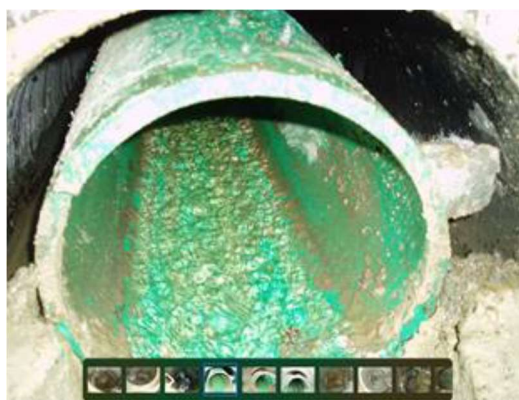
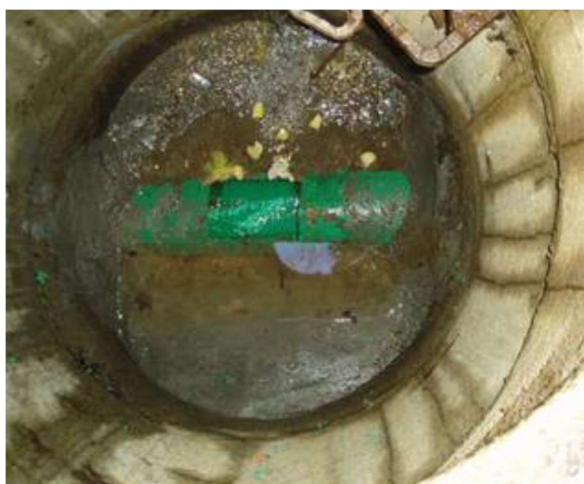
Příklady šachet:

Definovaná oprava kanalizace Dolů s cílem eliminace balastů nebyla řádně provedena a nesplnila účel. Naopak navýšila problém balastů o technický problém díky vtažené potrubí PE které v podstatě brání průtoku. Níže ilustrační foto.

Stávající šachty dle místních konkrétních podmínek stavebně upravit dna a stěny šachet vysanovat sanační tlakovou technologií injektáží do trhlin atd.+ celková povrchová úprava.

Opravit případně doplnit stupadla, vysanovat okolí šachet, vyměnit případné poškozené poklopy pro zajištění bezpečnosti.

Potrubí v šachtách dle výsledků zachovat a provést izolační sanaci mezikruží CPS směsí v vždy v celé délce úseků šachta – šachta. Nestačí tedy stávající řešení spočívající v zalepení nátoku mezikruží betonem. Je potřeba sanaci provést v mezikruží např. vstřikováním. Je nutné počítat
