ZNALECKÝ POSUDEK

POSOUZENÍ CELKOVÉHO STAVU STAVEBNÍHO OBJEKTU

SO 4220 TĚŽNÍ VĚŽ A ROŠTY V HLAVĚ

v areálu OKD, a.s. , Dolu Paskov, lokality Frenštát

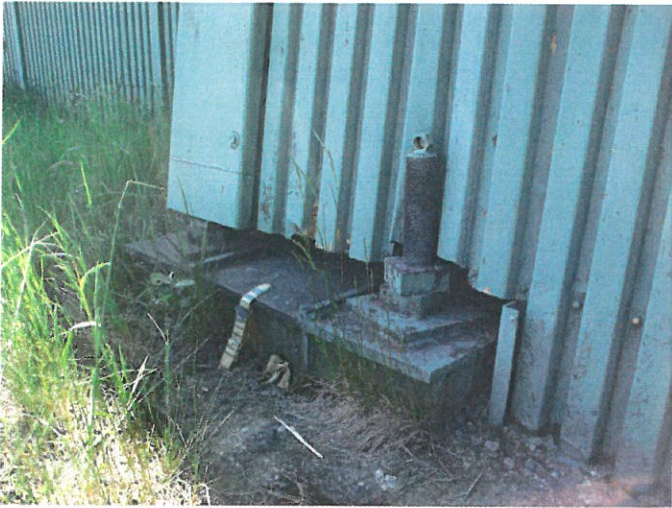
Pod ohlubní - žádné závady nebyly zjištěny. Střešní svody nejsou zaústěné do kanalizace, dochází k zatékání do patek sloupů a k následné korozi kotvení a při zatékání do kapes v patkách a následném zmrznutí vody uvnitř kapes až k vyboulení patních výztuh a poruše svarů. To se týká patek hl. ráků na severní straně jámy..

Kotvení patek – Negativní vliv zatékání vody do patek na severní straně – deformace výztuh a utržení svarů ! V přechodech prutů ráků OK věže do patního uzlu je patrný vliv hloubkové koroze od 0,5 do 1,5 mm !

2. S SO 4220 Těžní věž jámy č.4 - pohled na kotvení sloupů severní stěny -levá

Je proto nutné urychleně přistoupit k obnovení účinného nátěrového systému nosné OK věže včetně ochozů a lávek. U lávek pak některé trvale oslabené a korozi poškozené pochozí plechy vyměnit za nové. Ocelové patky sloupů severní stěny opravit, snížit terén v bezprostředním okolí pod úroveň patního plechu a zajistí odvedení srážkové vody mimo OK patek. Pro odvedení možného kondenzátu z vnitřních kapes v ok patek vyčistit odvodňovací otvory ve stěnách, případně provést tyto dodatečně nové.

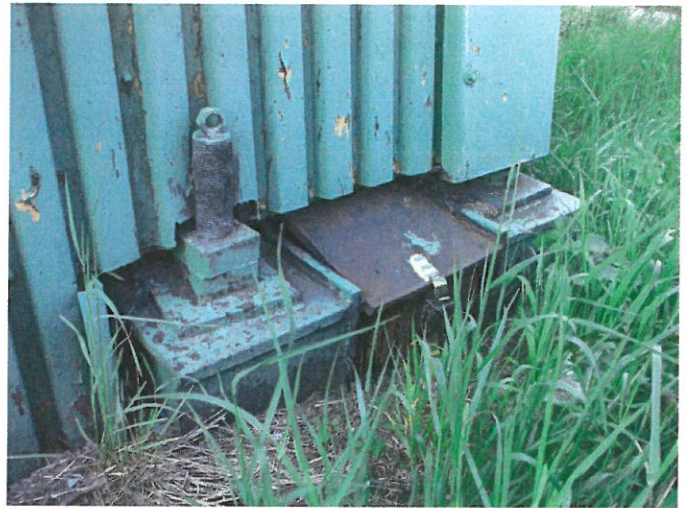
3. SO 4220 Těžní věž jámy č.4 - pohled na kotvení sloupů severní stěny - pravá

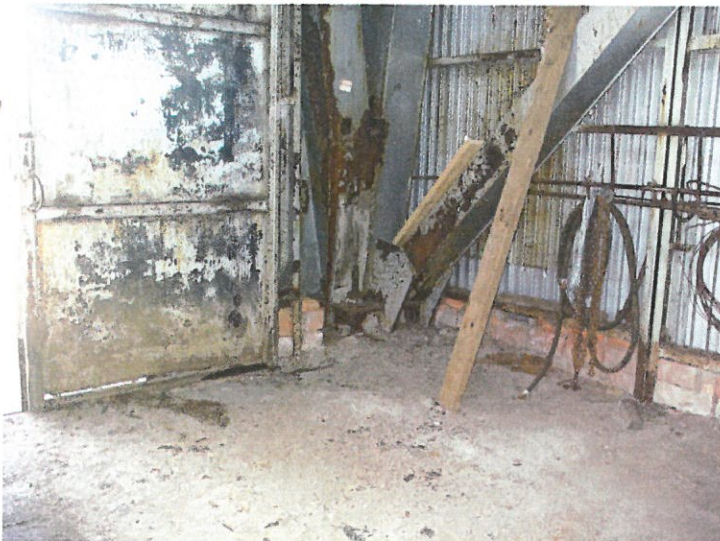
3. SO 4220 Těžní věž jámy č.4 - pohled na patku jižní stěna vedle vrat

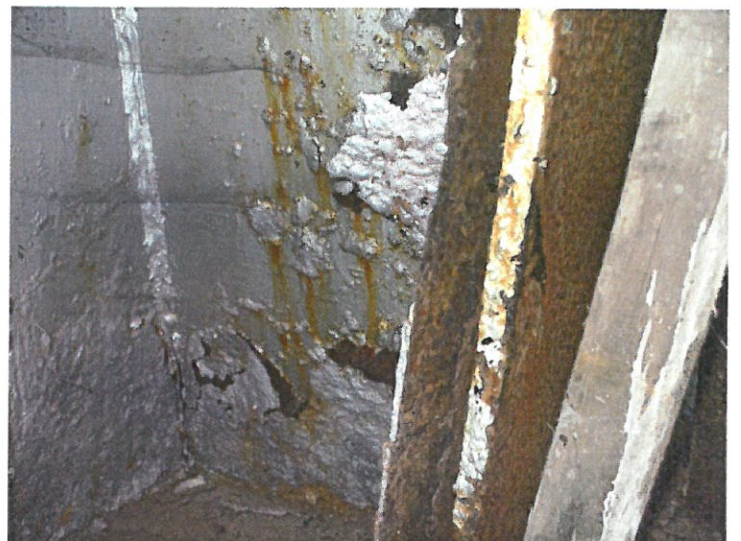
4. SO 4220 Těžní věž jámy č.4 - pohled na ocelovou patku jižní stěna vedle vrat – detail hloubkové koroze

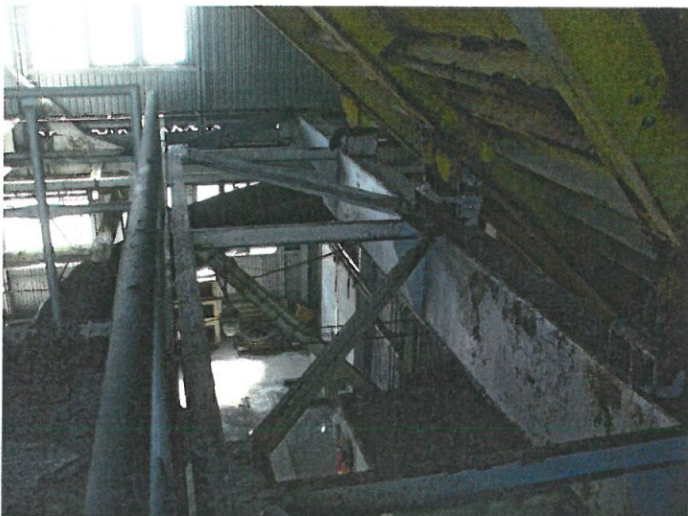
Podpěra sýpy – deformace uzávěru sýpy a koroze místy již hloubková u podpěr (nosníků) a ztužení.

5. SO 4220 Těžní věž jámy č.4 –uložení sýpy – soodní nosník s vodorovným ztužidlem

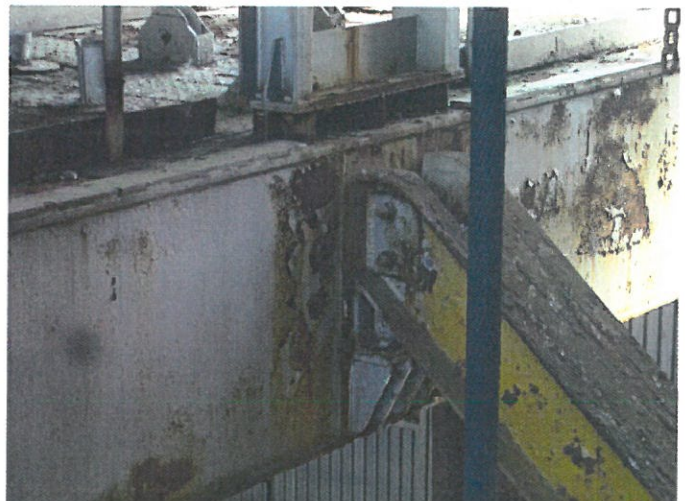
6. SO 4220 Těžní věž jámy č.4 - uložení sýpy – horní nosník

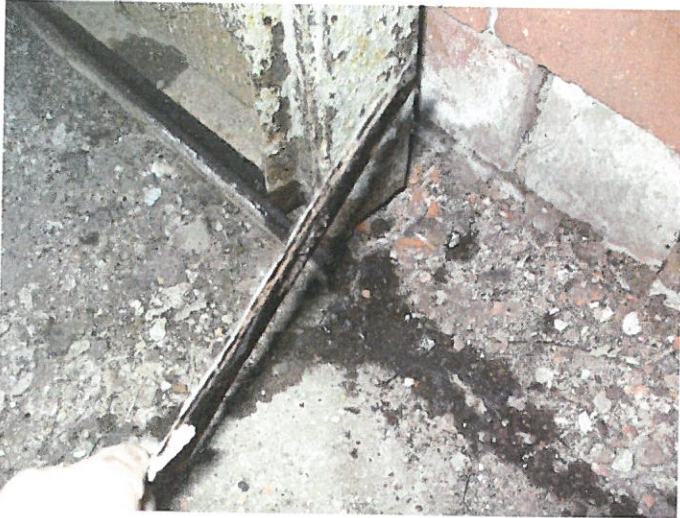
Hlavní nosná konstrukce – Projevuje se vliv dlouhodobé koroze hlavně ve spojích. Destruktivní účinky koroze se zvyšují ve směru svislé osy shora dolů. Koroze na mnoha místech je již hloubková – odpadávání vrstviček zoxidované oceli pod nefunkčním nátěrem! Deformace nad rámec povolených dle ČSN a statického výpočtu nebyly při vizuální prohlídce detekovány..

7. SO 4220 Těžní věž jámy č.4 – detail odpadlé zkorodované vrstvy pod nátěrem z prutu rámu OK v přechodu do kotevní patky

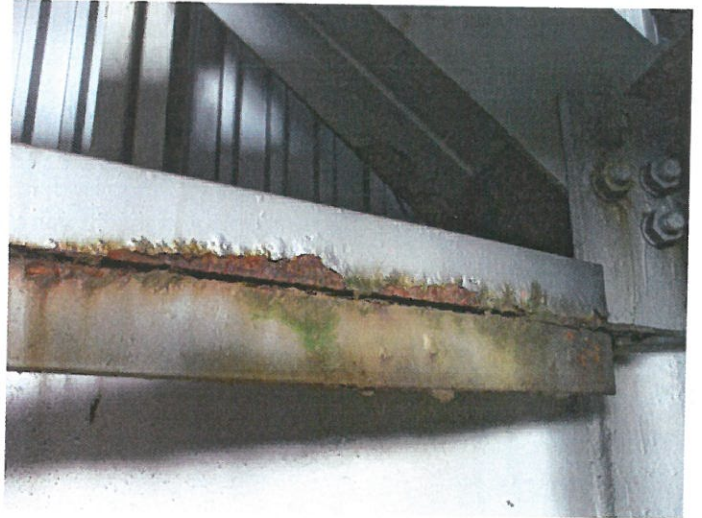
8. SO 4220 Těžní věž jámy č.4 – vodorovné ztužení stěny – detail působení koroze na složený profil

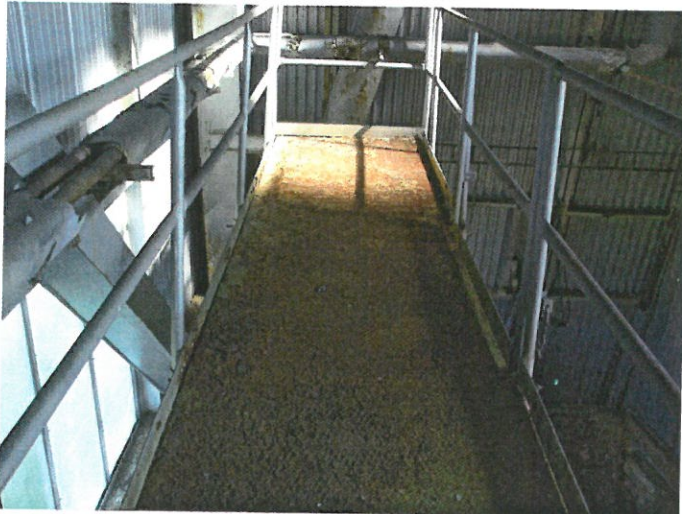
Plošina + 15,0m a + 7,35m - žádné závady nebyly zjištěny. Značně se projevuje neúčinnost nátěrů. Koroze patrná ve styčnicích a u pochozích žebrovaných plechů lávek a ochozů! Koroze již hloubková 0,5 až 1 mm – oslabení mechanické odolnosti až o 35 % - řada plechu již trvale svisle zdeformovaná nad mez danou v ČSN!

9. SO 4220 Těžní věž jámy č.4 - pohled na lávku ochozu – vliv koroze na pochozí plechy

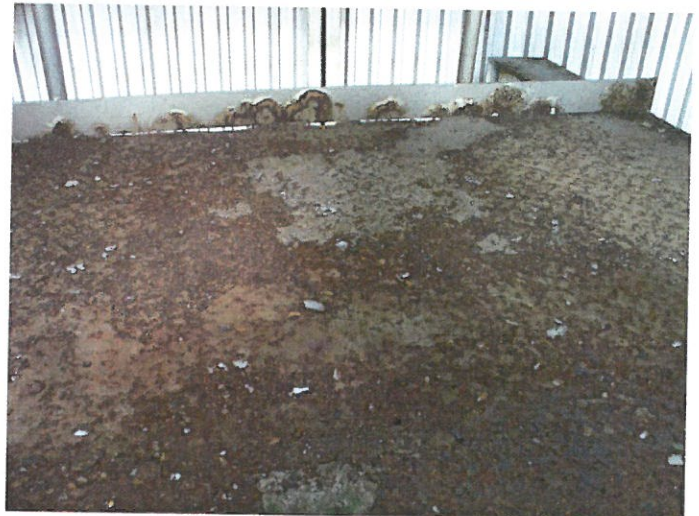
10 SO 4220 Těžní věž jámy č.4 - pohled na lávku ochozu – detail hloubkové koroze pochozích plechů

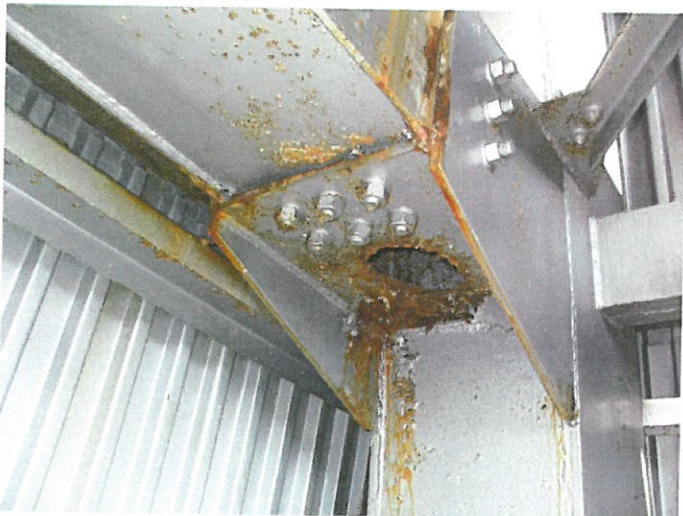
11. SO 4220 Těžní věž jámy č.4 - detail rámového styčnicku - vliv koroze

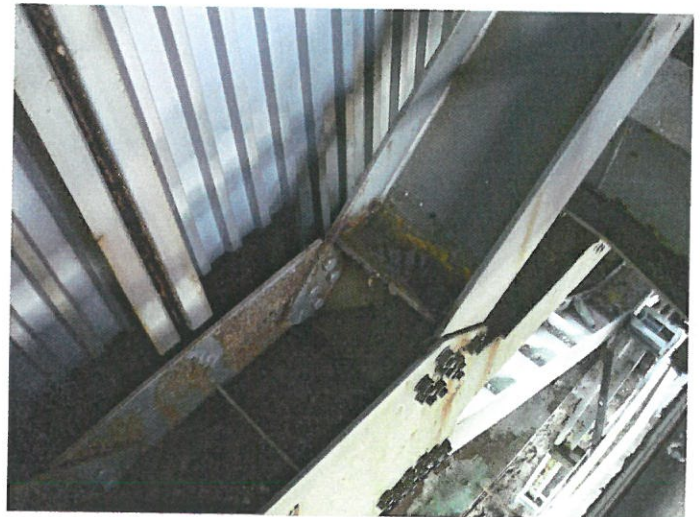
12. SO 4220 Těžní věž jámy č.4 – detail rámového styčnicku - vliv koroze
