ZNALECKÝ POSUDEK

POSOUZENÍ CELKOVÉHO STAVU STAVEBNÍHO OBJEKTU

SO 5200 Strojovna těžního stroje 2C-6x2,4

v areálu OKD, a.s. , Dolu Paskov, lokality Frenštát

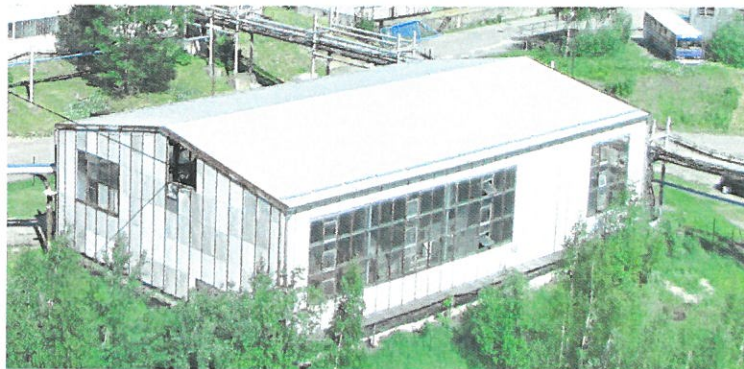
2. SO 5200 Strojovna těžního stroje 2C-6x2,4 – narušený obvodový plášť ve štítě

Stěny + parapet – na jižním štítě je poškozený stěnový panel v místě průchodu lan do objektu. Omítka soklu je neukončená, je provedená pouze základní jádrová s trhlkami. Další nedostatky nezjištěny.

Doporučujeme obnovit narušený plášť v místě průchodu lan.

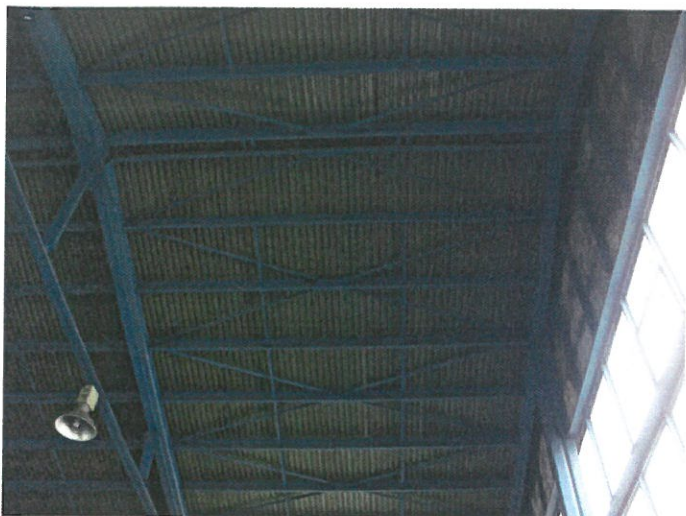
3. SO 5200 Strojovna těžního stroje 2C-6x2,4 –
pohled na vazníky a vaznice střechy

OK - vazníky , vaznice - žádné závady nebyly zjištěny.

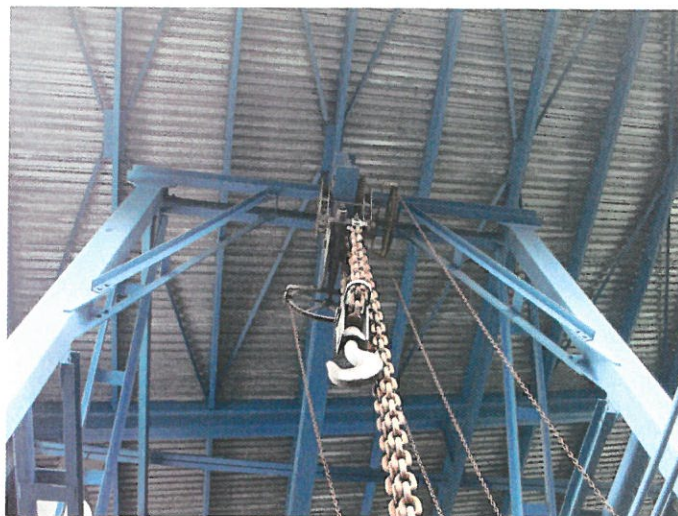
4. SO 5200 Strojovna těžního stroje 2C-6x2,4 –
pohled na podvěsnou jeřábovou drážku

Drážka kladkostroje včetně podpurné konstrukce : Nebyly shledány nedostatky a deformace nad rámeček ČSN.

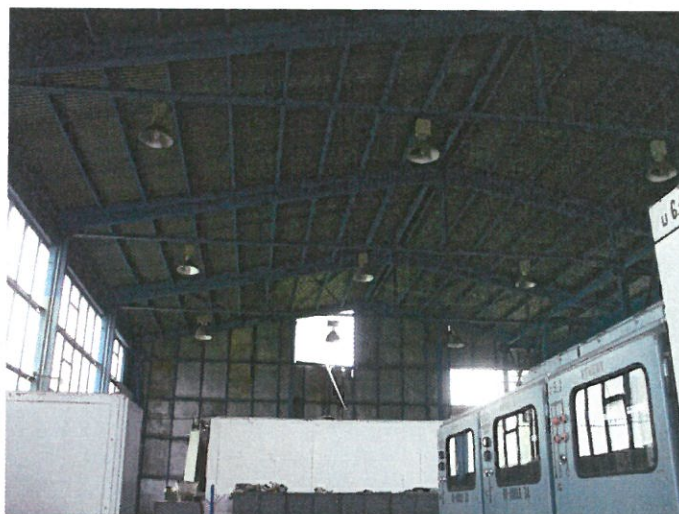
6. SO 5200 Strojovna těžního stroje 2C-6x2,4 –
interiér haly – narušený plášť v místě průchodu lana
do objektu

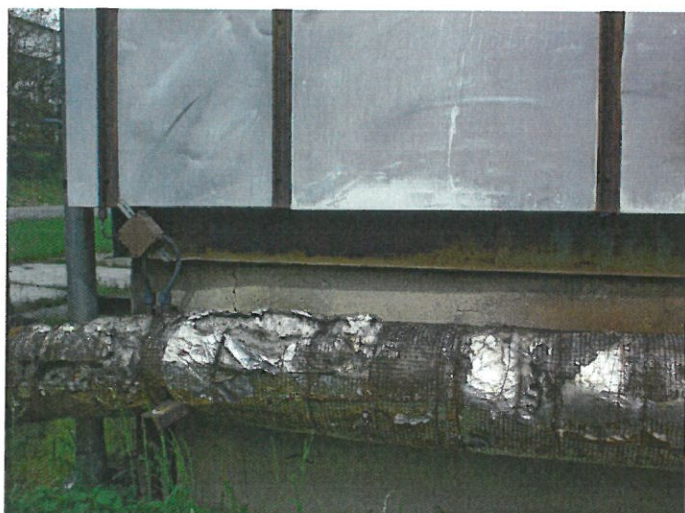
7. SO 5200 Strojovna těžního stroje 2C-6x2,4 –
detail soklu s jádrovou omítkou, detail opláštění haly
, nadzemní vedení zavěšeno na soklu

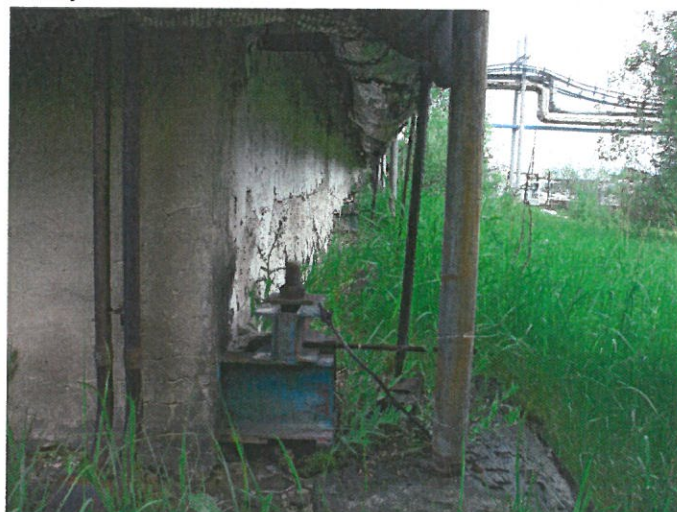
8. SO 5200 Strojovna těžního stroje 2C-6x2,4 –
detail soklu s jádrovou omítkou + ocelová patka
sloupu

Nosná konstrukce nevykazuje zjevná poškození a deformace. Nedostatkem je však již narušený původní nátěrový systém OK v plochách vystavených účinkům povětrnostních vlivů, v našem případě jen parapetních nosníků a části kotevních patek. Koroze je doposud jen povrchová. Postačí tedy řádně mechanicky očistit prvky OK od rzi a zbytků již neúčinného původního nátěru a provést nový nátěrový systém vícevrstvé ochrany. Nutno doplnit chybějící kotevní matice u kotevních šroubů včetně roznášecích příčniců a dotáhnou stávající matice kotvení, nyní uvolněné.

Nutno též důkladně mechanicky očistit přístupné části OK patek a provést nové nátěry. Do uzavřených prostor patek („kapes“) vyvrtat otvory pro odvod kondenzované vlhkosti.
