## ZNALECKÝ POSUDEK

### **POSOUZENÍ CELKOVÉHO STAVU STAVEBNÍHO OBJEKTU SO 5220 TĚŽNÍ VĚŽ A ROŠTY V HLAVĚ, ŠACHETNÍ BUDOVA A ODVĚTRÁNÍ, SÝPA +VSH**

**v areálu OKD, a.s. , Dolu Paskov, lokality Frenštát**

ZAKÁZKOVÉ ČÍSLO : **912 –M16/2011**

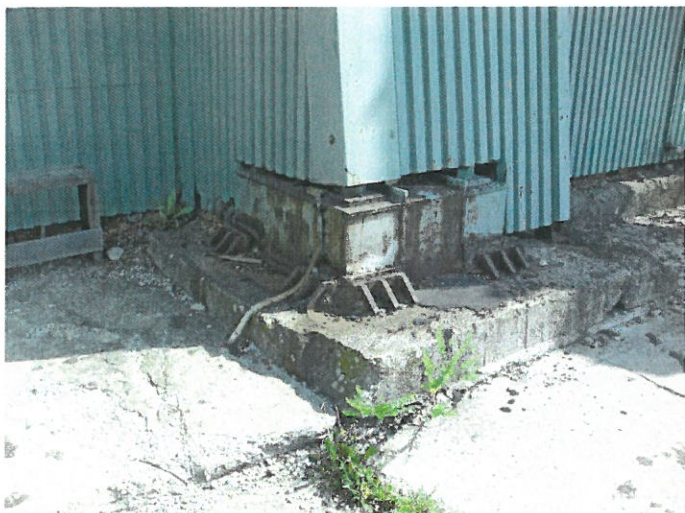
**Pod ohlubní** - žádné závady nebyly zjištěny. Střešní svody nejsou zaústěné do kanalizace, dochází však i k zatékání do patek sloupů a k následné korozi kotvení. Při zatékání nebo kondenzaci do „kapes“ v patkách a následném zmrznutí vody nastalo vyboulení patních výtuh.

**Kotvení patek** – Negativní vliv zatékání a kondenzace vody do patek (kapes)– deformace výztuh! V přechodech prutů rámu OK věže do patního uzlu je patrný vliv hloubkové koroze cca 1mm !

1. S SO 5220 Těžní věž jámy č.5 - pohled na kotvení sloupů jižní stěny - levá

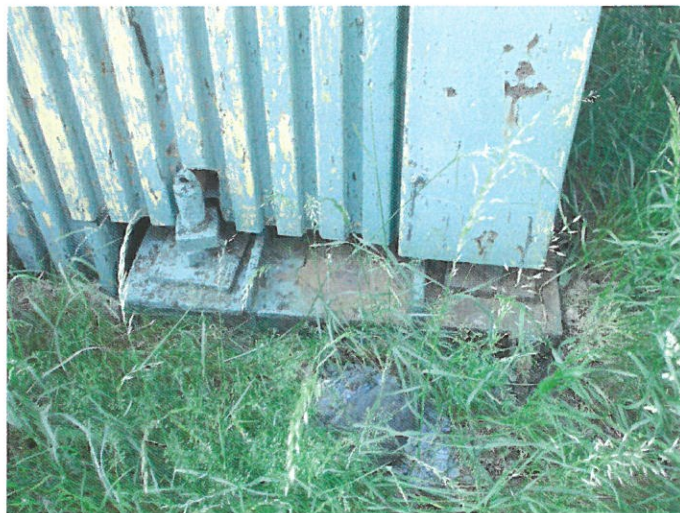
2. SO 5220 Těžní věž jámy č.5 - pohled na kotvení sloupů severní stěny - pravá

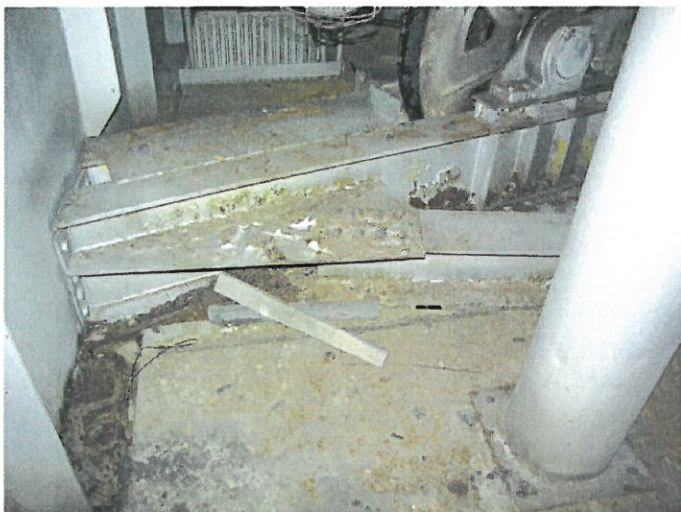
**Lanovnicové rošty** - + 32,5m a + 30,5m - žádné statické závady nebyly zjištěny, začíná se však projevat neúčinnost stávajícího protikorozičního nátěru.

3. SO 5220 Těžní věž jámy č.5 – lanovnicový rošt – detail – vliv koroze

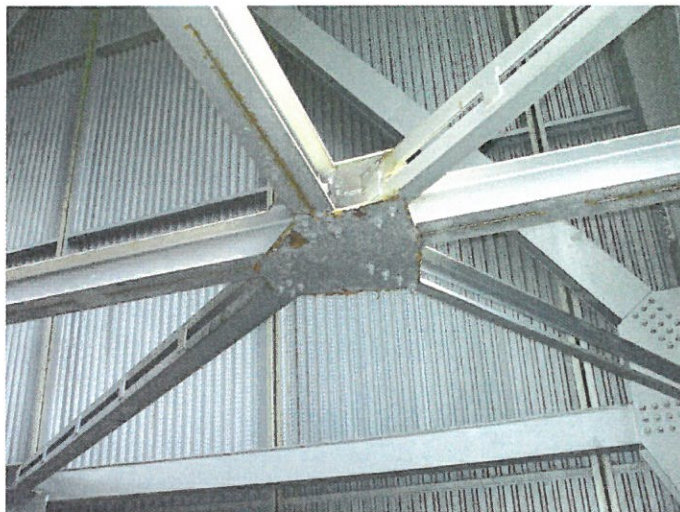
**Hlavní nosná konstrukce** – Projevuje se vliv dlouhodobé koroze ve spojích a „kapsách“ vytvořených výtuhami, lokálně i po délce prutů OK věže. Destruktivní účinky koroze se zvyšují ve směru svíselé osy shora dolů. Koroze na některých místech je již hloubková – odpadávání vrstviček zoxidované oceli pod

4. SO 5220 Těžní věž jámy č.5 - pohled na ocelovou konstrukci horizontálních ztužidel věže – detail vlivu koroze

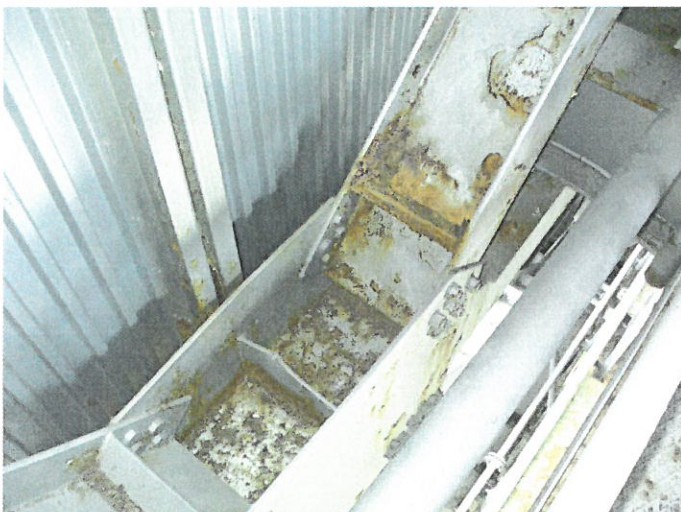
5. SO 5220 Těžní věž jámy č.5 – detail stykáčku rámu stěny OK věže – vliv koroze

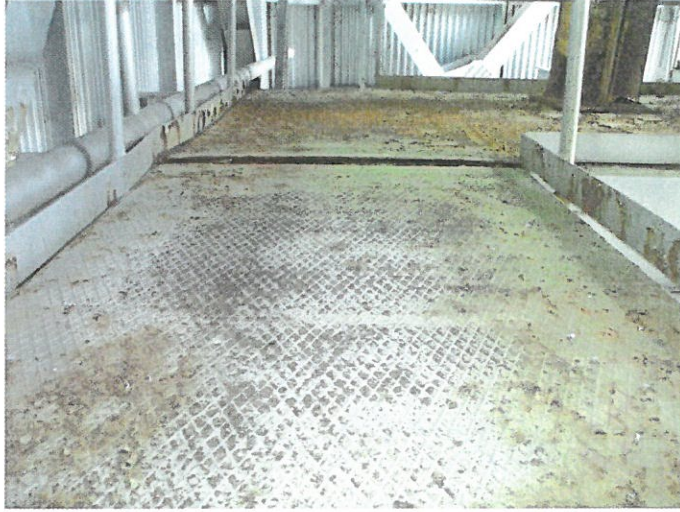
**Plošina + 15,0m a + 7,35m** - žádné závady nebyly zjištěny. Projevuje se neúčinnost ochranných nátěrů. Koroze se vyskytuje ve styčnicích a u pochozích žebrovaných plechů lávek a ochozů! Koroze již i hloubková cca 0,5 mm – oslabení mechanické odolnosti až o 15 % - některé podlahové žebrované plechy jsou již trvale svísele zdeformovány, přípojné svary prasklé. Některá zábradlí plošin a ochozu trvale deformovaná včetně okopových plechů.

6. SO 5220 Těžní věž jámy č.5 – poškozené pochozí plechy lávek a ochozů

Je proto nutné v krátké době přistoupit k obnovení účinného nátěrového systému nosné OK věže včetně ochozů a lávek. U lávek pak některé trvale oslabené a korozi poškozené pochozí plechy vyměnit za nové. Popraskané svary připojení pochozích plechů opravit. Zdeformovaná zábradlí a okopové plechy vyrovnat. Ocelové patky sloupů opravit, snížit terén v bezprostředním okolí pod úroveň patního plechu a zajistit odvedení srážkové vody mimo základové patky. Pro odvedení možného kondenzátu z vnitřních kapes v OK patkách vyčistit odvodňovací otvory ve stěnách, případně provést tyto dodatečně nové (musí být vždy nad okolním upraveným terénem).

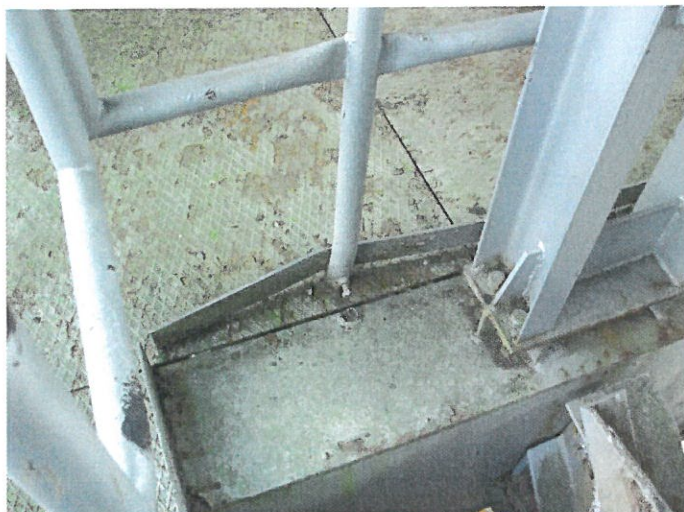
7. SO 5220 Těžní věž jámy č.5 – detail poškozeného sloupku zábradlí

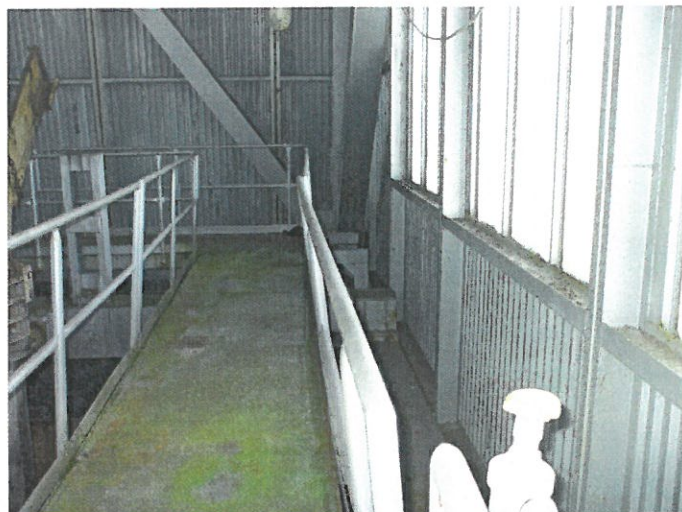
8. SO 5220 Těžní věž jámy č.5 – deformace zábradlí

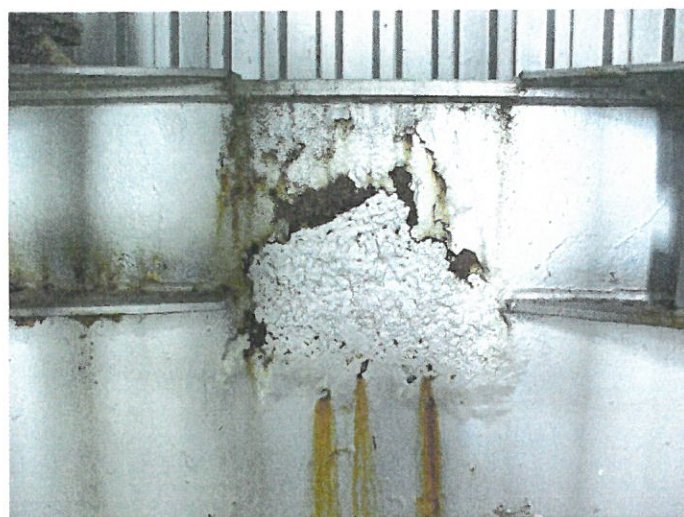
9. SO 5220 Těžní věž jámy č.5 – vliv hloubkové koroze ve styčnících příčle rámu stěny OK věže - detail

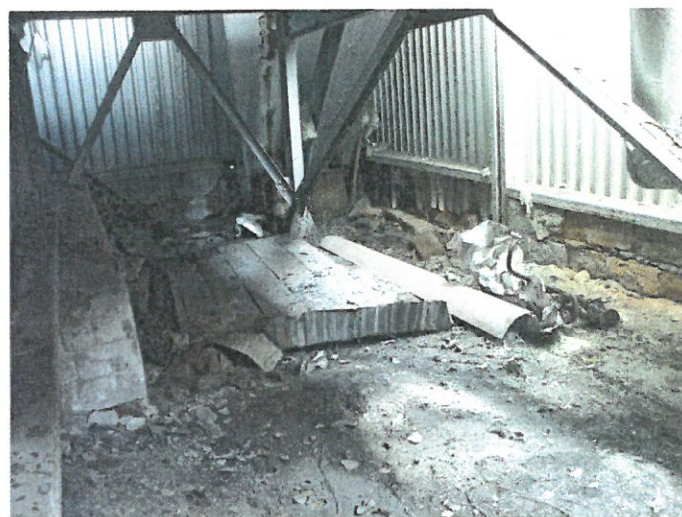
**Opláštění těžní věže** – poškození soklové zidky po obvodu těžní věže. Další žádné statické závady nebyly zjištěny.

10. SO 5220 Těžní věž jámy č.5 – OK patka rámu věže – vliv koroze a celkové poškození zdiva soklu po obvodu věže

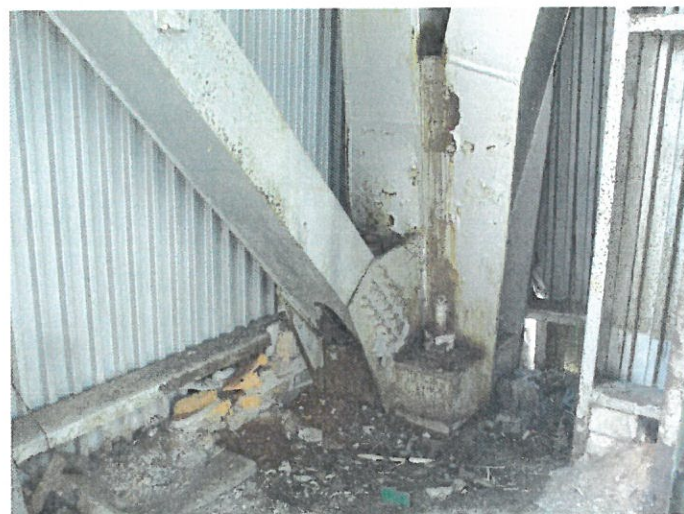
11. SO 5220 Těžní věž jámy č.5 - detail rámového styčnicku v patce OK věže - vliv koroze a destrukce zdivky soklu

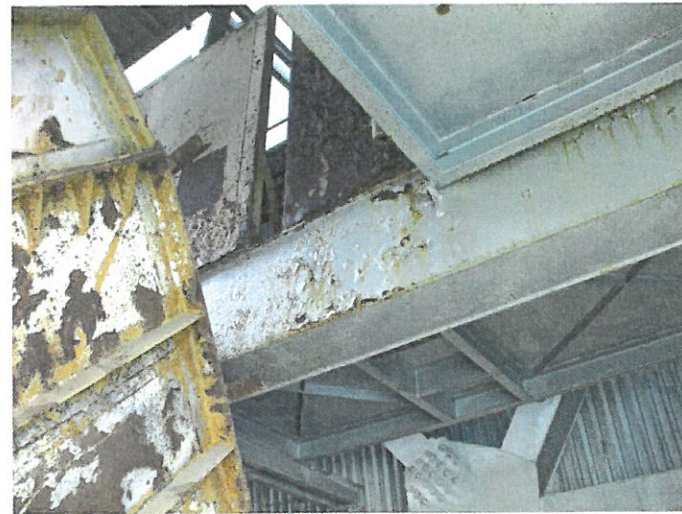
12. SO 5220 Těžní věž jámy č.5 – detail vlivu koroze pod nátěrem vnitřního nosníku plošiny věže
