**ZPRÁVA Z PROHLÍDKY**  
(DLE PŘÍLOHY G NORMY ČSN 73 0038)

Název: Prohlídka vybraných objektů areálu Dolu Frenštát – Trojanovice

Stupeň dokumentace: Zpráva z prohlídky

Datum: červen 2022

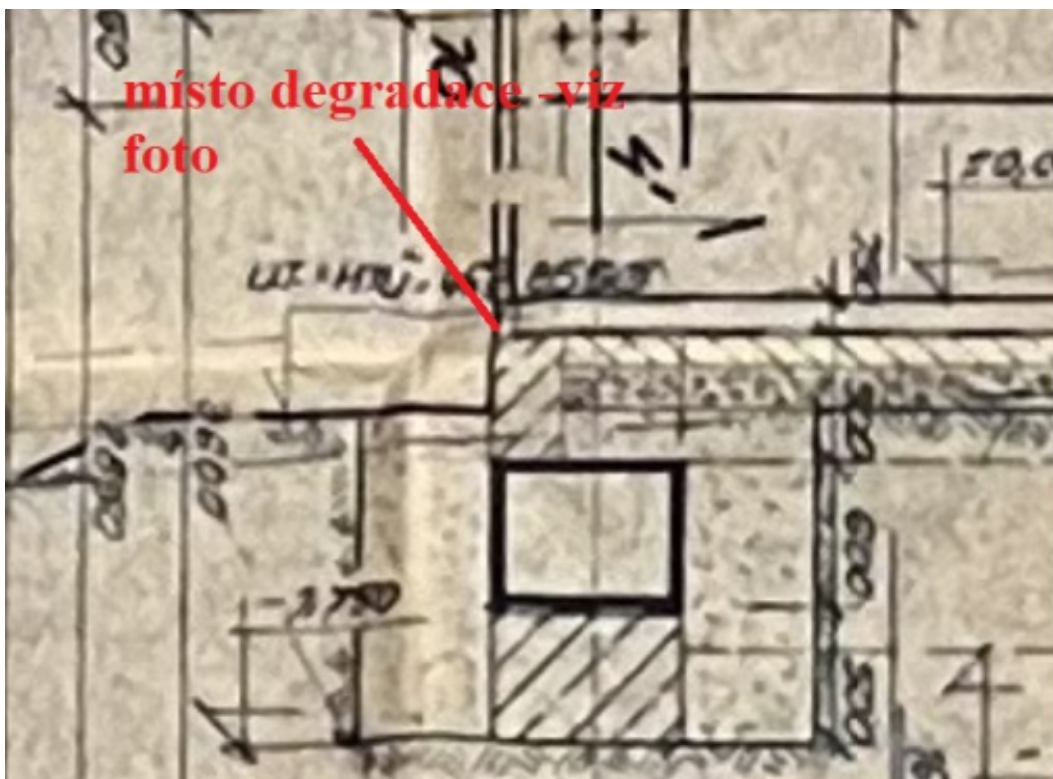
Obr. 10 Trhлина v základovém pasu

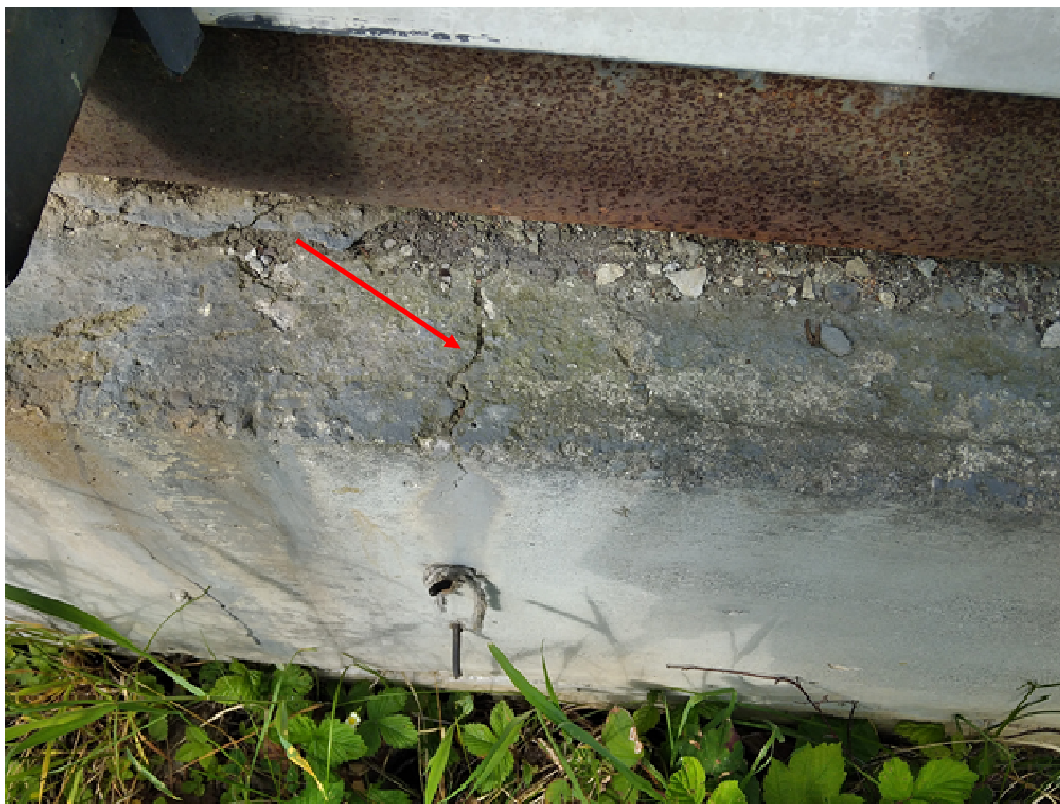
Obr. 11 Trhlina v základovém pasu

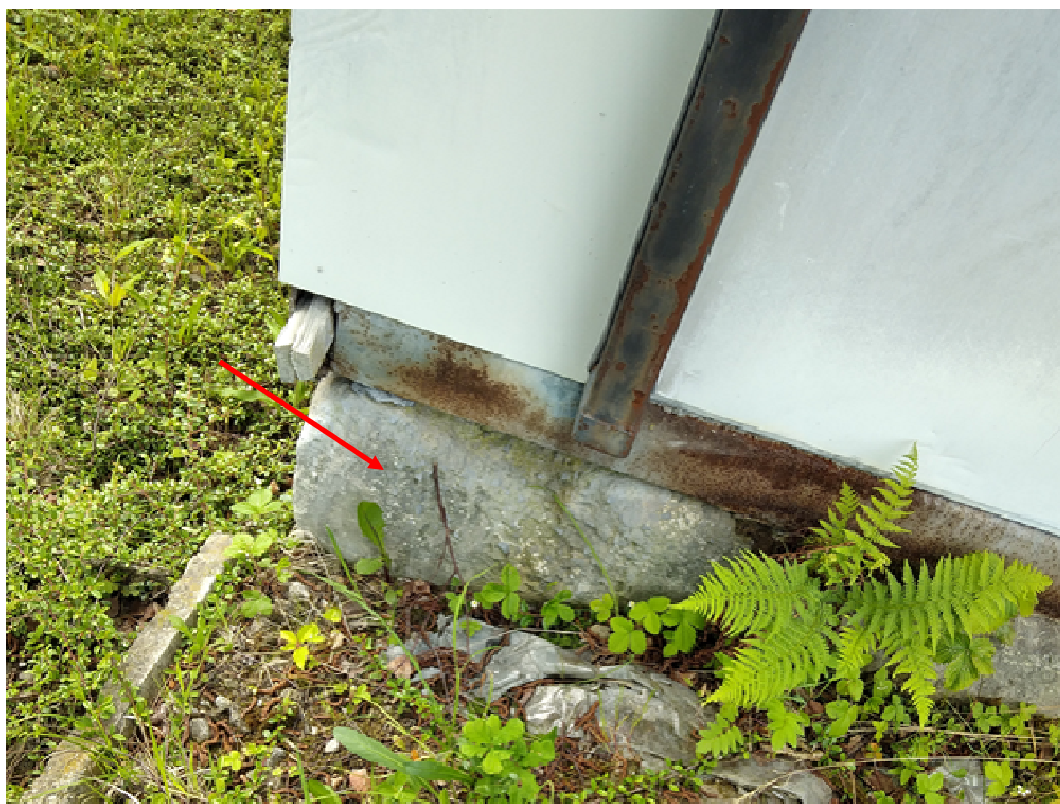
Značná část základové konstrukce je z důvodu předsazení základové konstrukce před fasádu smáčena dešťovou vodou, což lokálně způsobuje degradaci části nadbetonávky stékající vodou, protože tvoří sokl s nefunkční hydroizolací viz obrázek.

Obr. 12 Degradace betonu základové konstrukce

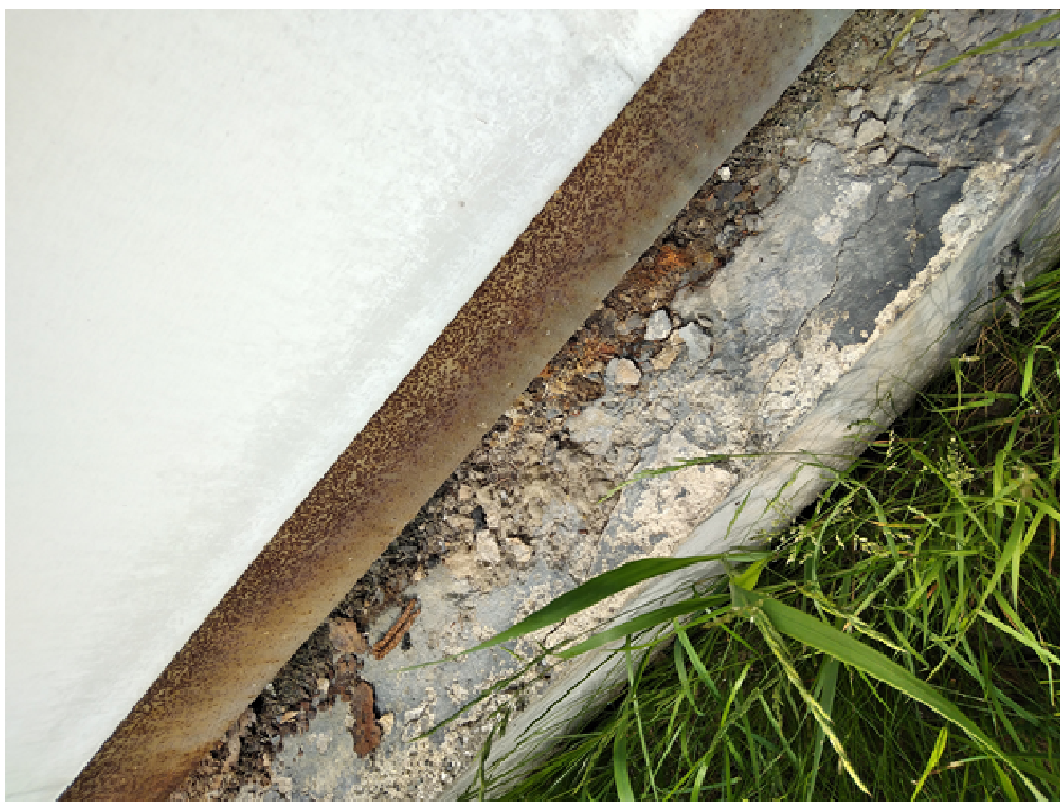
Obr. 13 Degradace betonu základové konstrukce

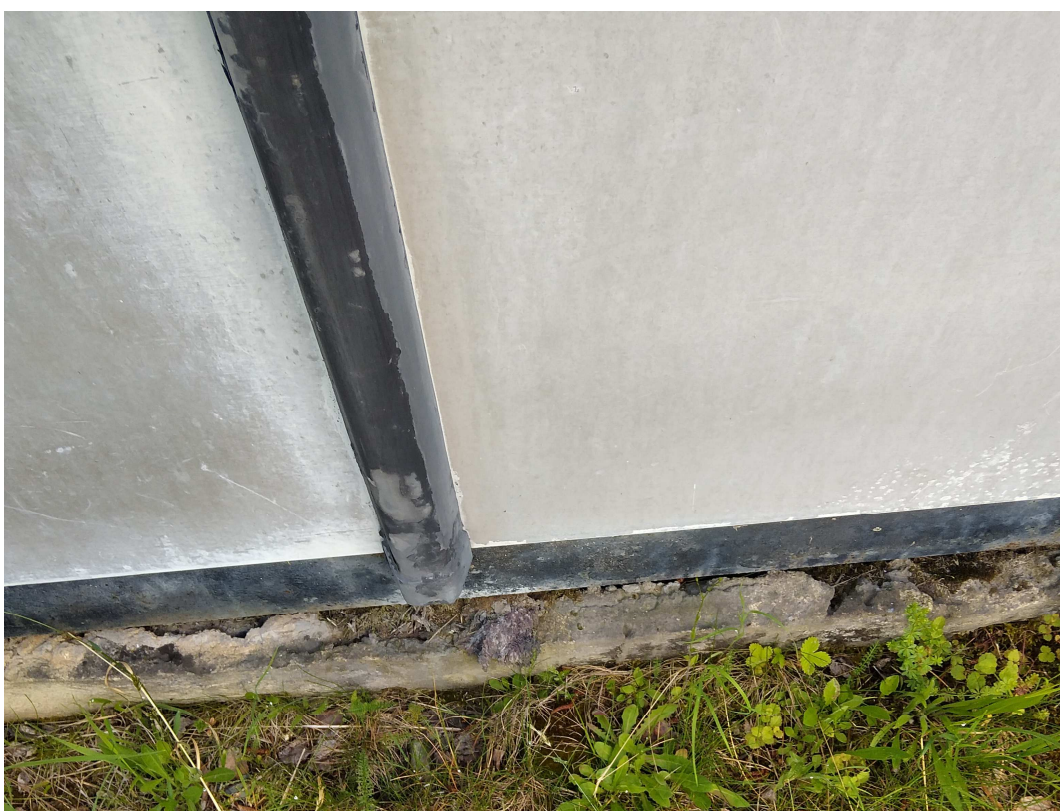
Obr. 14 Degradace betonu základové konstrukce a trhlina s rizikem odpadnutí krycí vrstvy výztuže

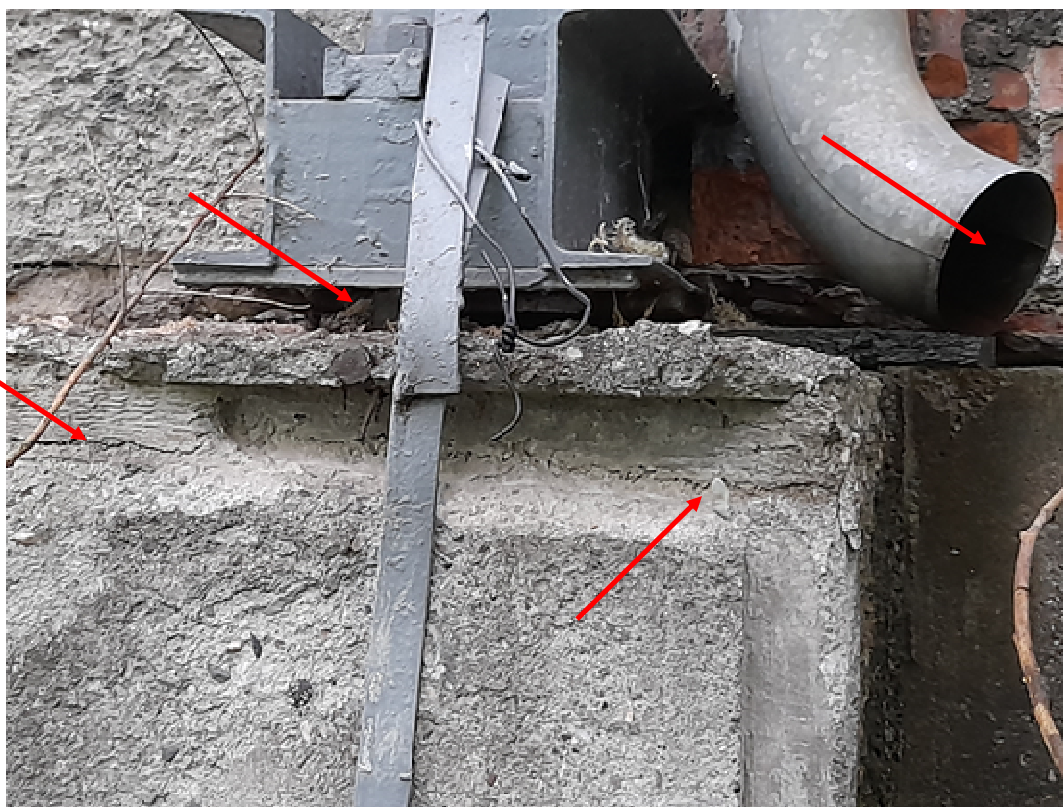
Obr. 19 Smáčení základové konstrukce dešťovou vedou ze svodu, praskliny základové patky, chybějící zálivka pod patou sloupu

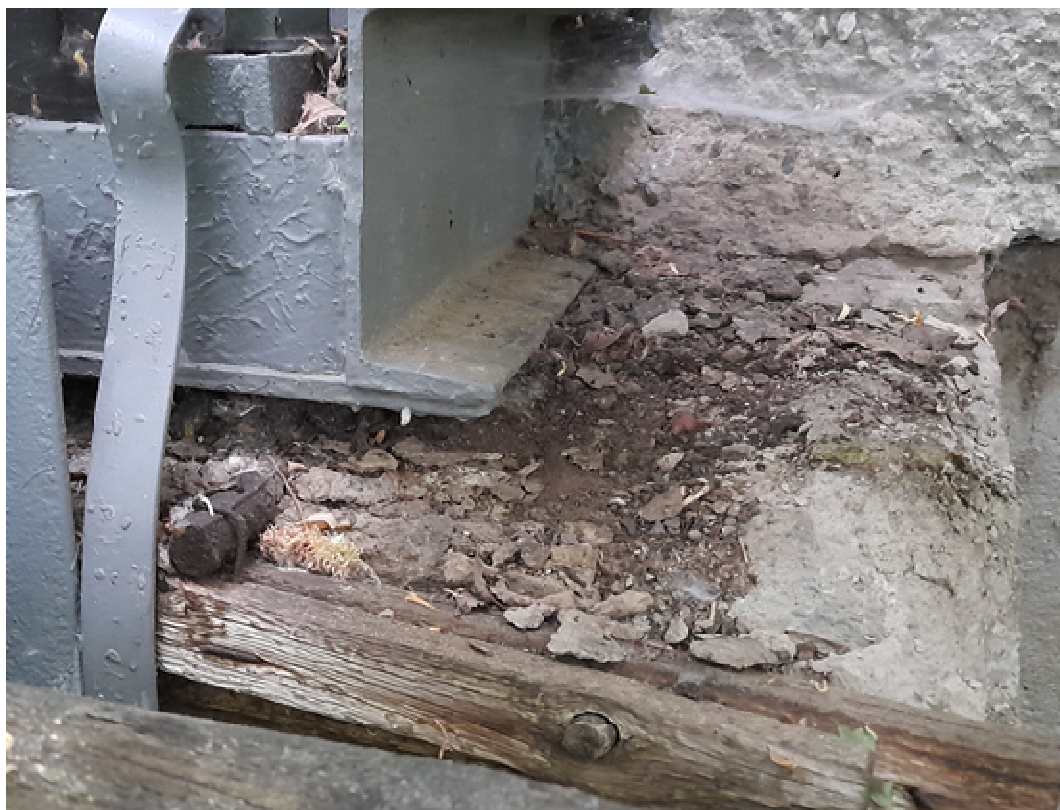
Obr. 21 Obnažená výztuž, chybějící/degradovaná zálivka pod patou sloupu

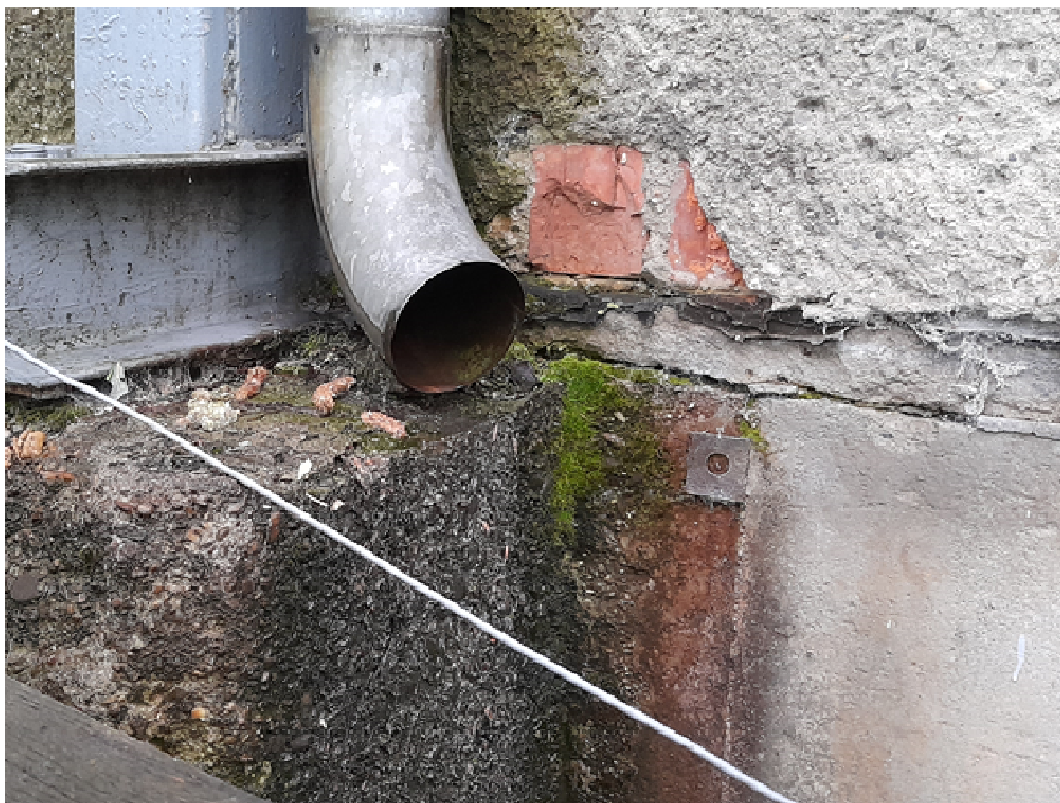
Obr. 22 Smáčení základové konstrukce dešťovou vedou ze svodu, biotické napadení betonu

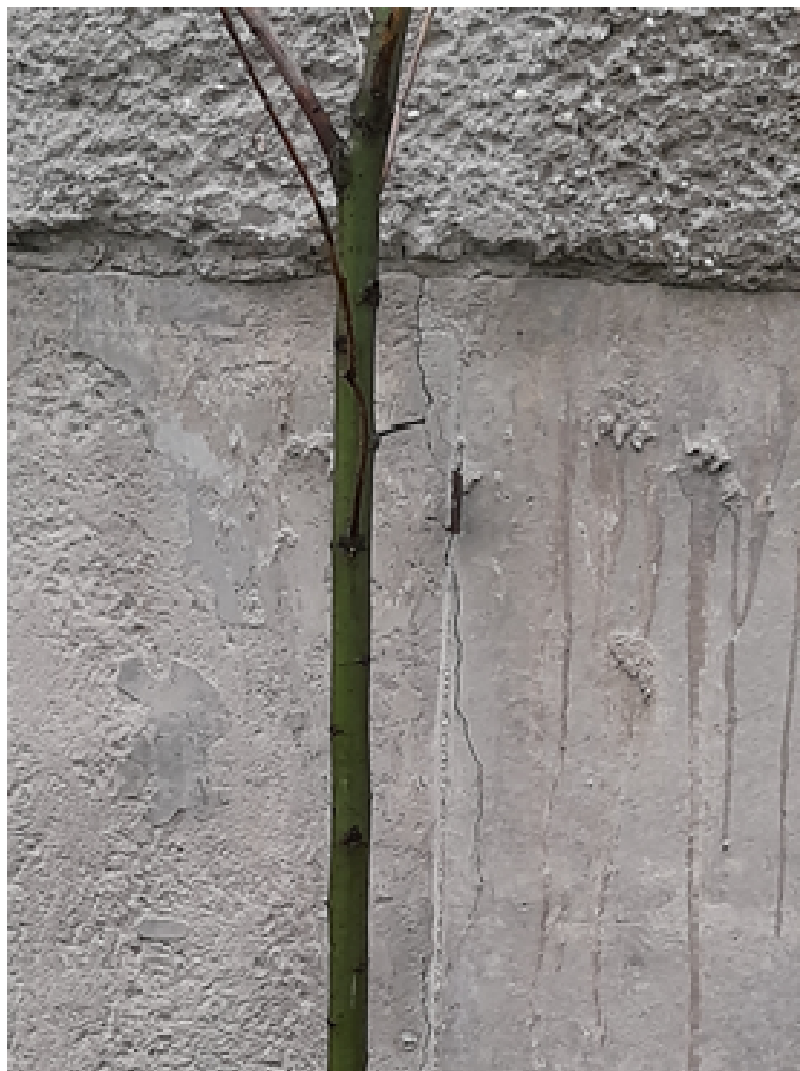
Nebyly nalezeny místa opadávání krycí vrstvy výztuže z důvodu koroze. Obvodové základové pásy jsou porušeny vlásečnicovými trhlinkami do 1 mm svislého směru, které mohou mít více příčin (reologické jevy, tahové namáhání, nestejněné sedání patka vs. pás).

Obr. 23 Trhlina v základovém pasu

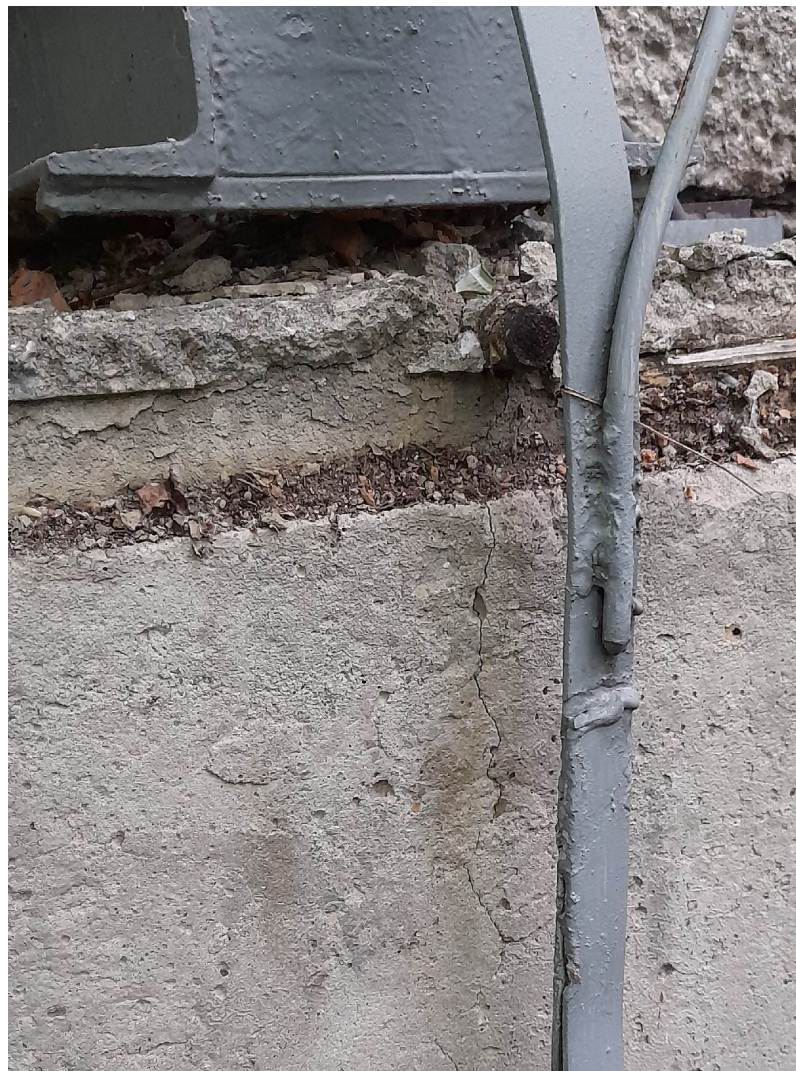
Obr. 24 Trhlina v základovém pasu

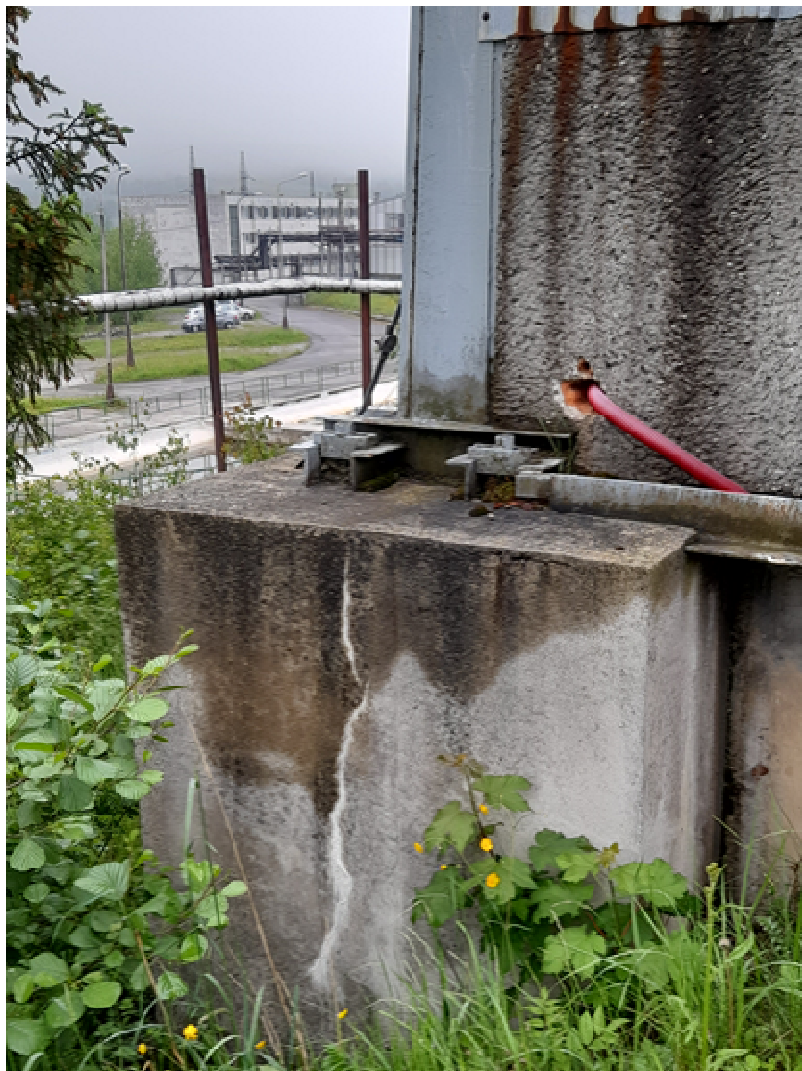
Obr. 25 Smáčená patka

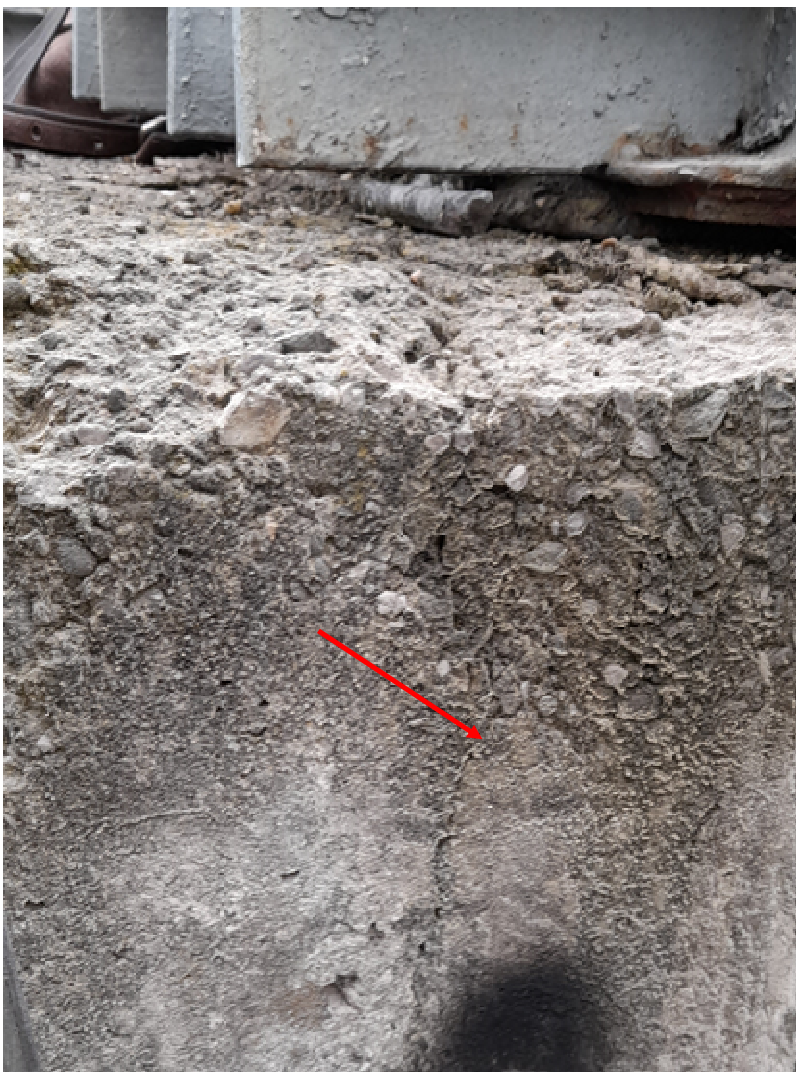
Nebyly nalezeny místa opadávání krycí vrstvy výztuže z důvodu koroze. Obvodové základové pásy jsou porušeny vlásečnicovými trhlinkami do 1 mm svislého směru, které mohou mít více příčin (reologické jevy, tahové namáhání, nestejně sedání patka vs. pás).

Obr. 30 Trhlina v rohové základové patce

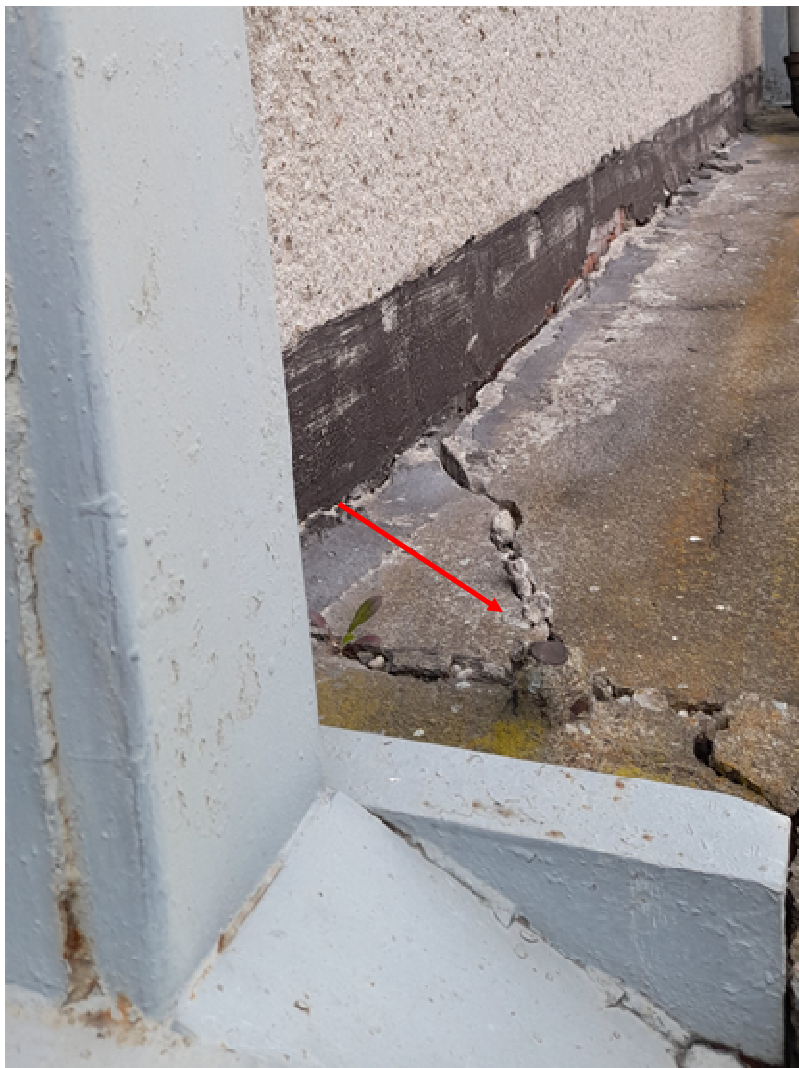
Obr. 31 Odtřzení podlahy rampy od hlavní budovy

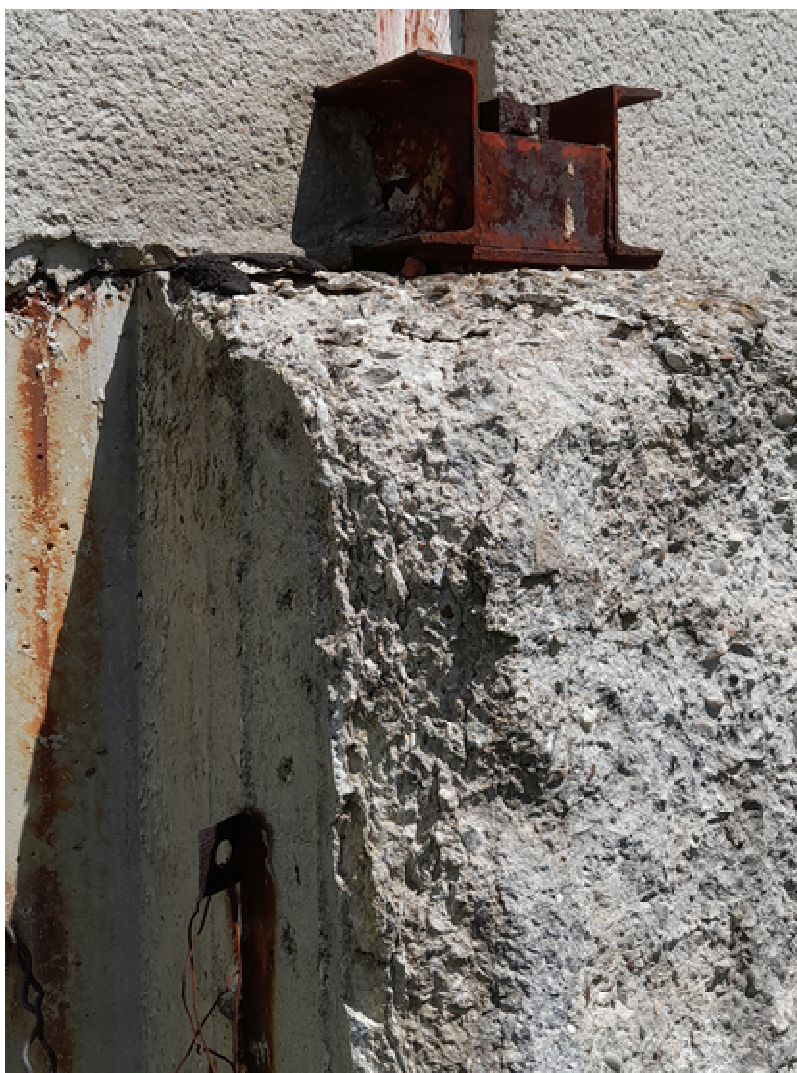
Obr. 37 Degradace betonu základové patky

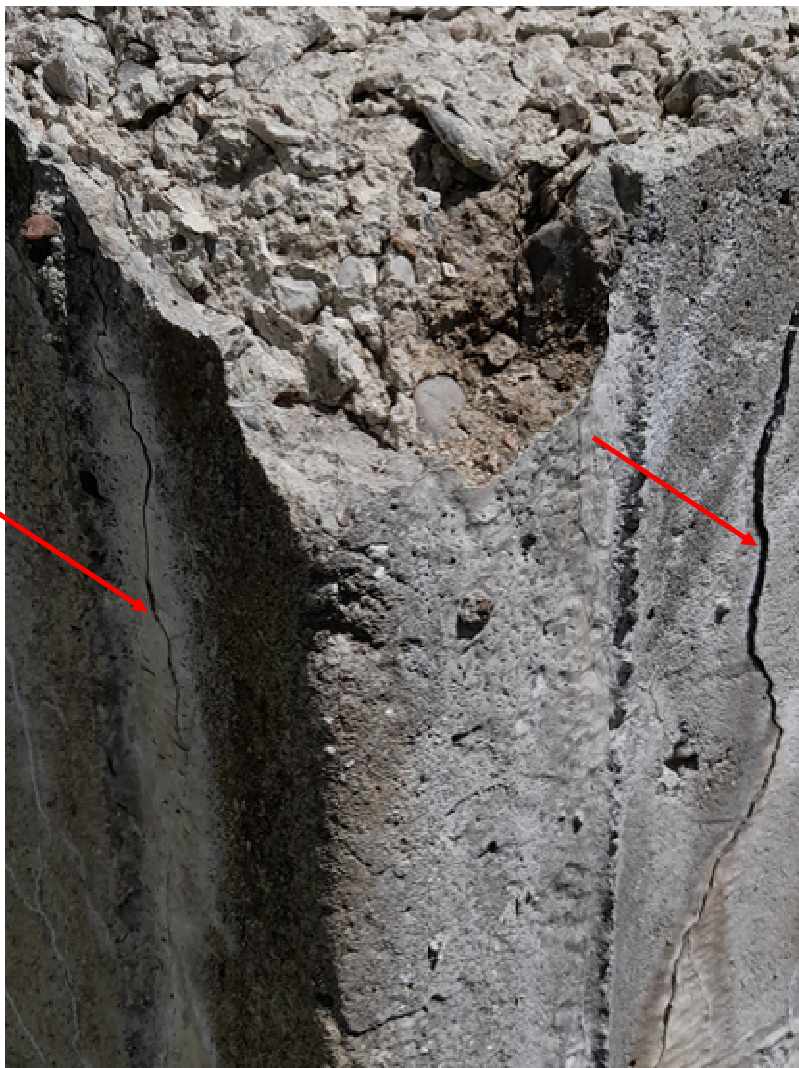
Obr. 38 Degradace betonu základové patky a praskliny vlivem smáčení

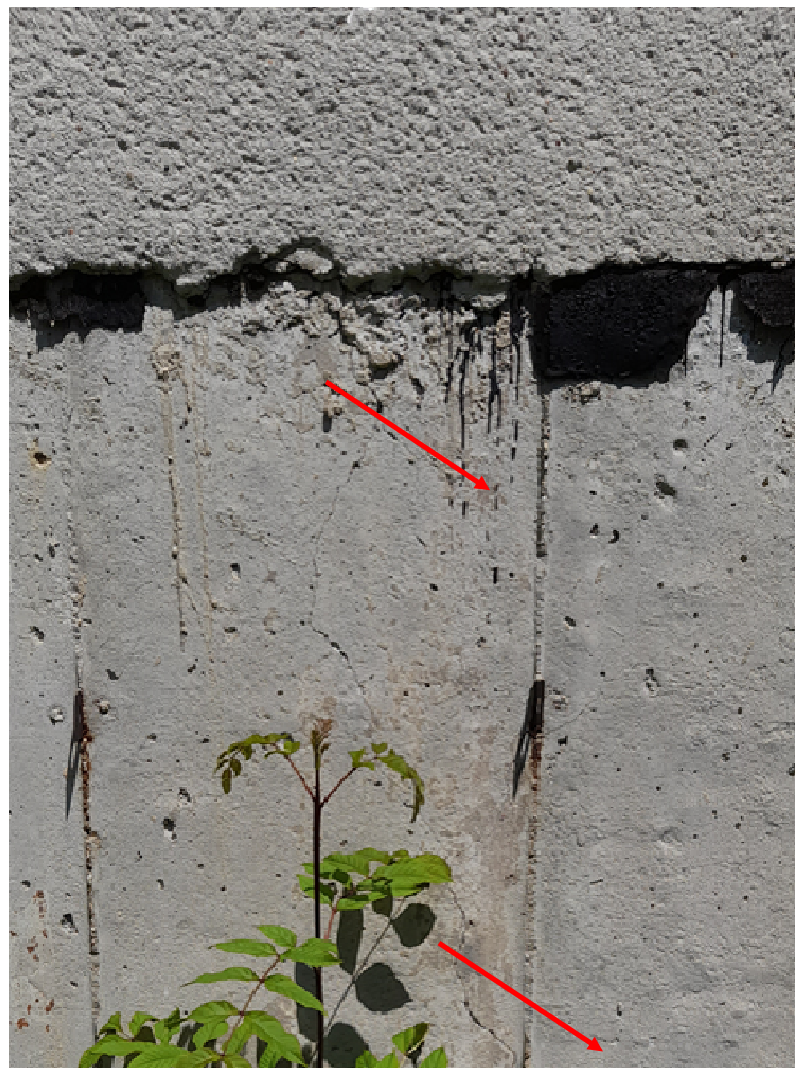
Nebyly nalezeny místa opadávání krycí vrstvy výztuže z důvodu koroze. Obvodové základové pásy jsou porušeny vlasečnicovými trhlinkami do 1 mm svislého směru, které mohou mít více příčin (reologické jevy, tahové namáhání, nestejně sedání patka vs. pás).

Obr. 39 Praskliny základového pasu

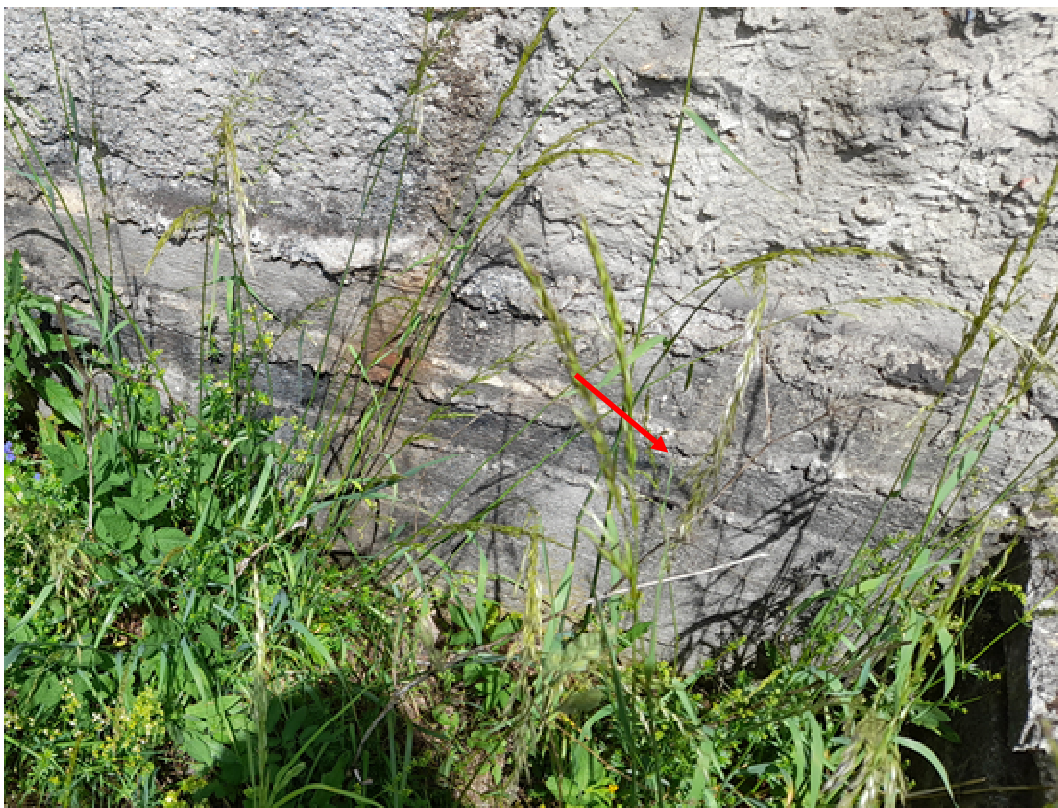
Nebyly nalezeny místa opadávání krycí vrstvy výztuže z důvodu koroze. Obvodové základové pásy jsou porušeny vlásečnicovými trhlinkami do 1 mm svislého směru, které mohou mít více příčin (reologické jevy, tahové namáhání, nestejněměrné sedání patka vs. pás).

Obr. 43 Vlášenková trhlinka v základovém pasu

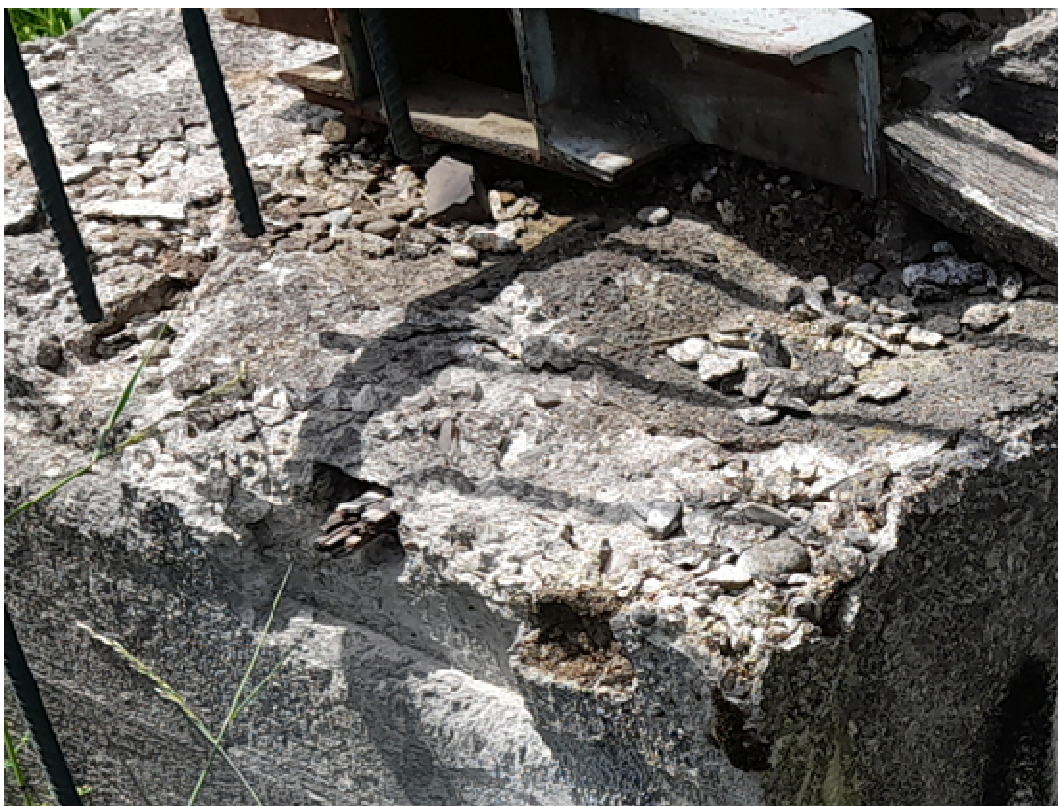
Obr. 44 Degradace betonu základové konstrukce

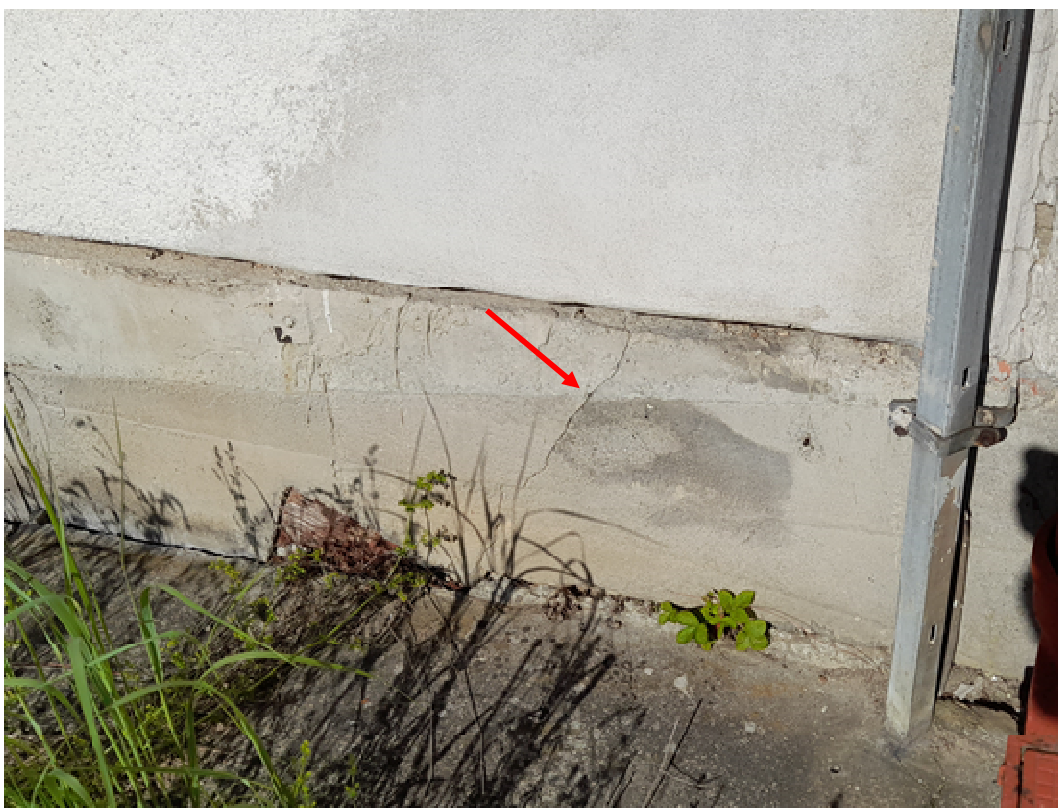
Obr. 48 Vlášková trhlina v základovém pasu – spoj pasu a patky v rohu budovy

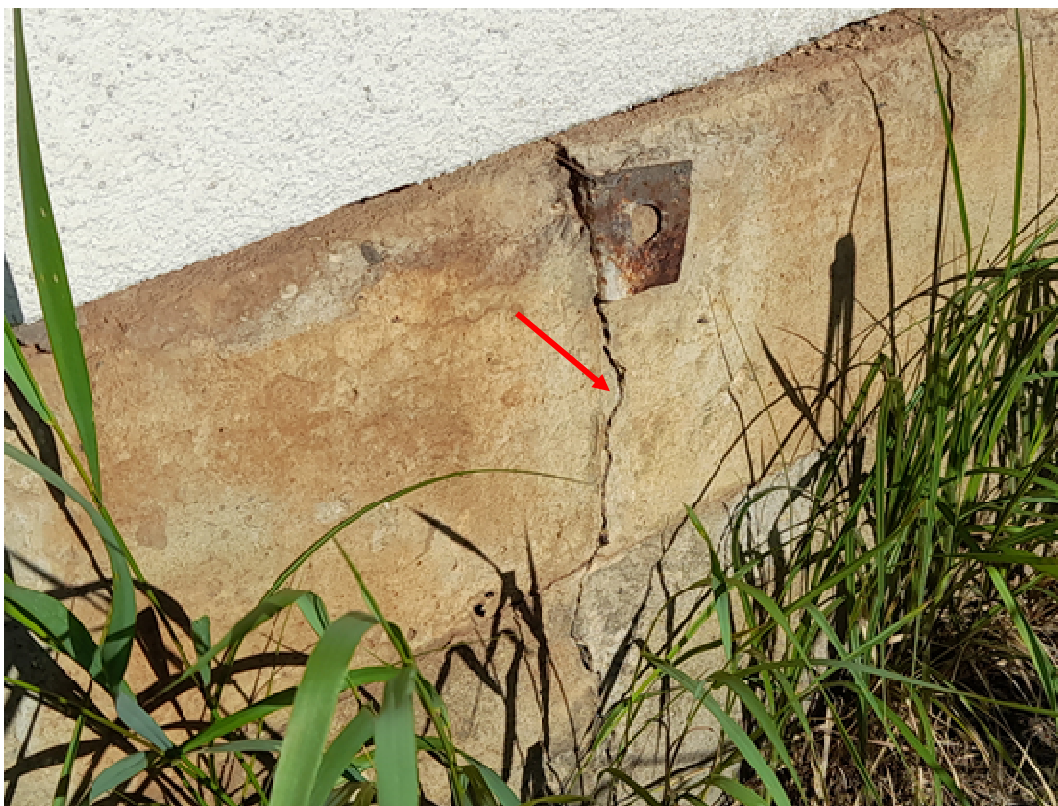
Obr. 49 Trhlina v základovém pasu

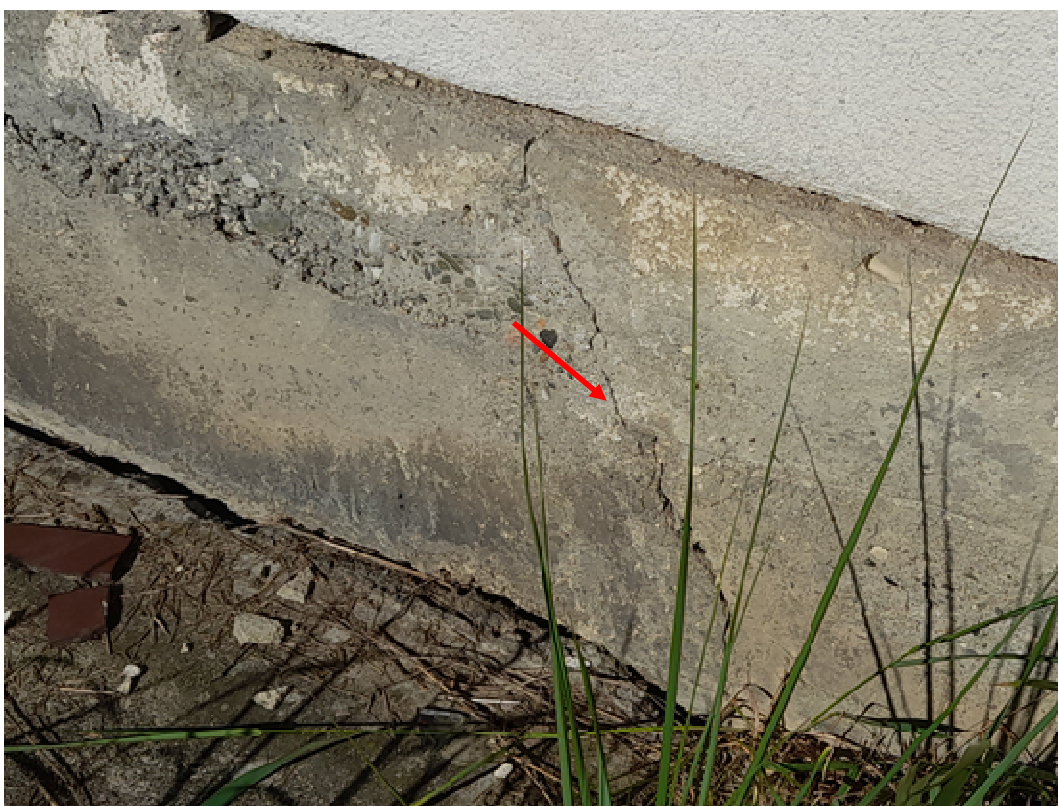
Obr. 50 Trhlina v základovém pasu – spoj pasu a patky

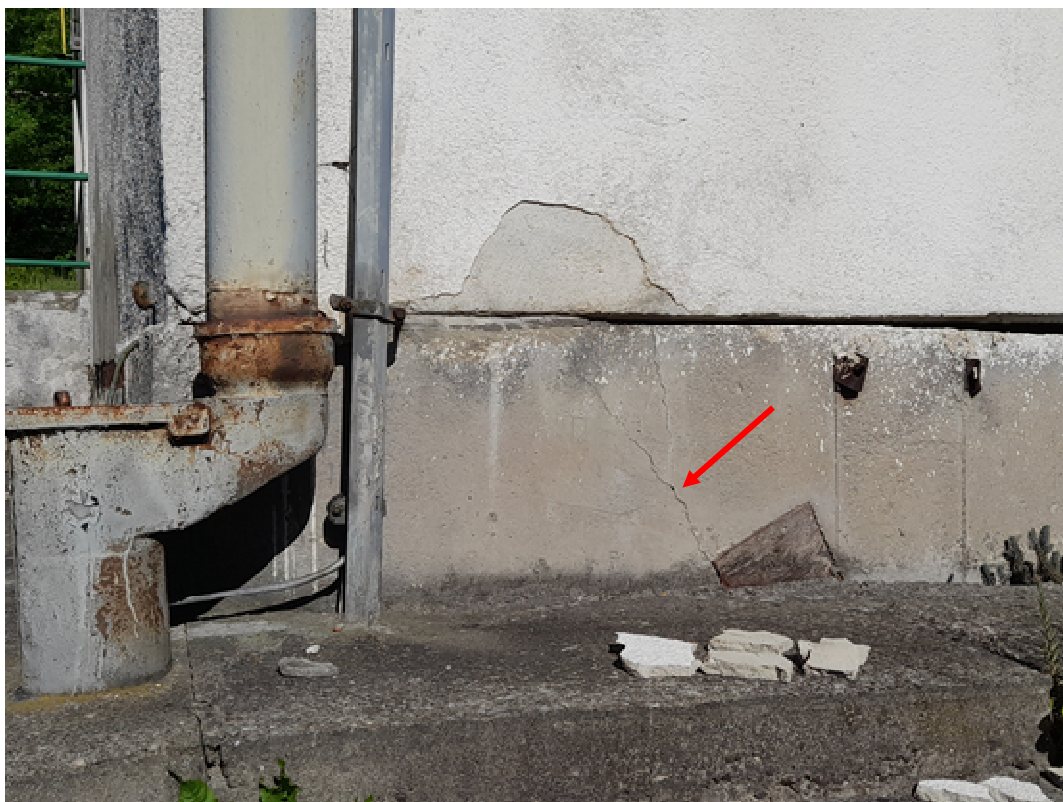
Obr. 51 Trhlina v základovém pasu – spoj pasu a patky

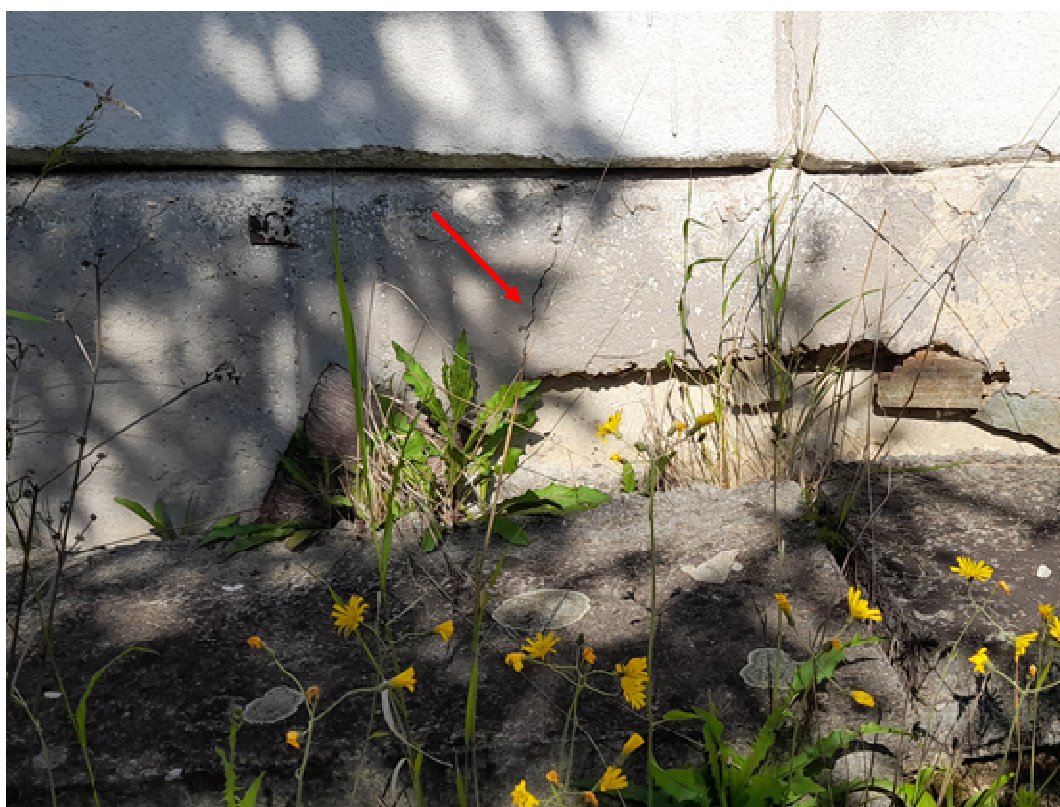
Obr. 52 Trhlina v základovém pasu – spoj pasu a patky

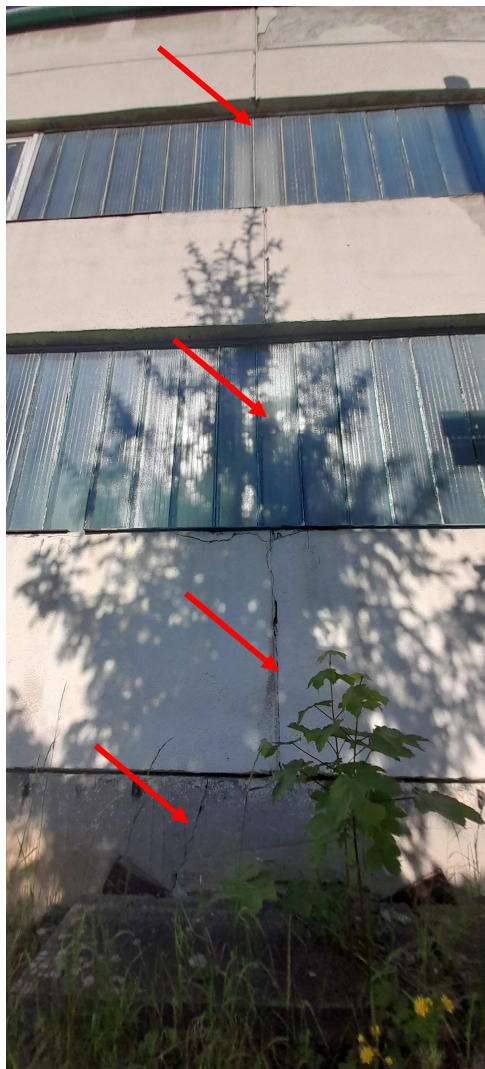
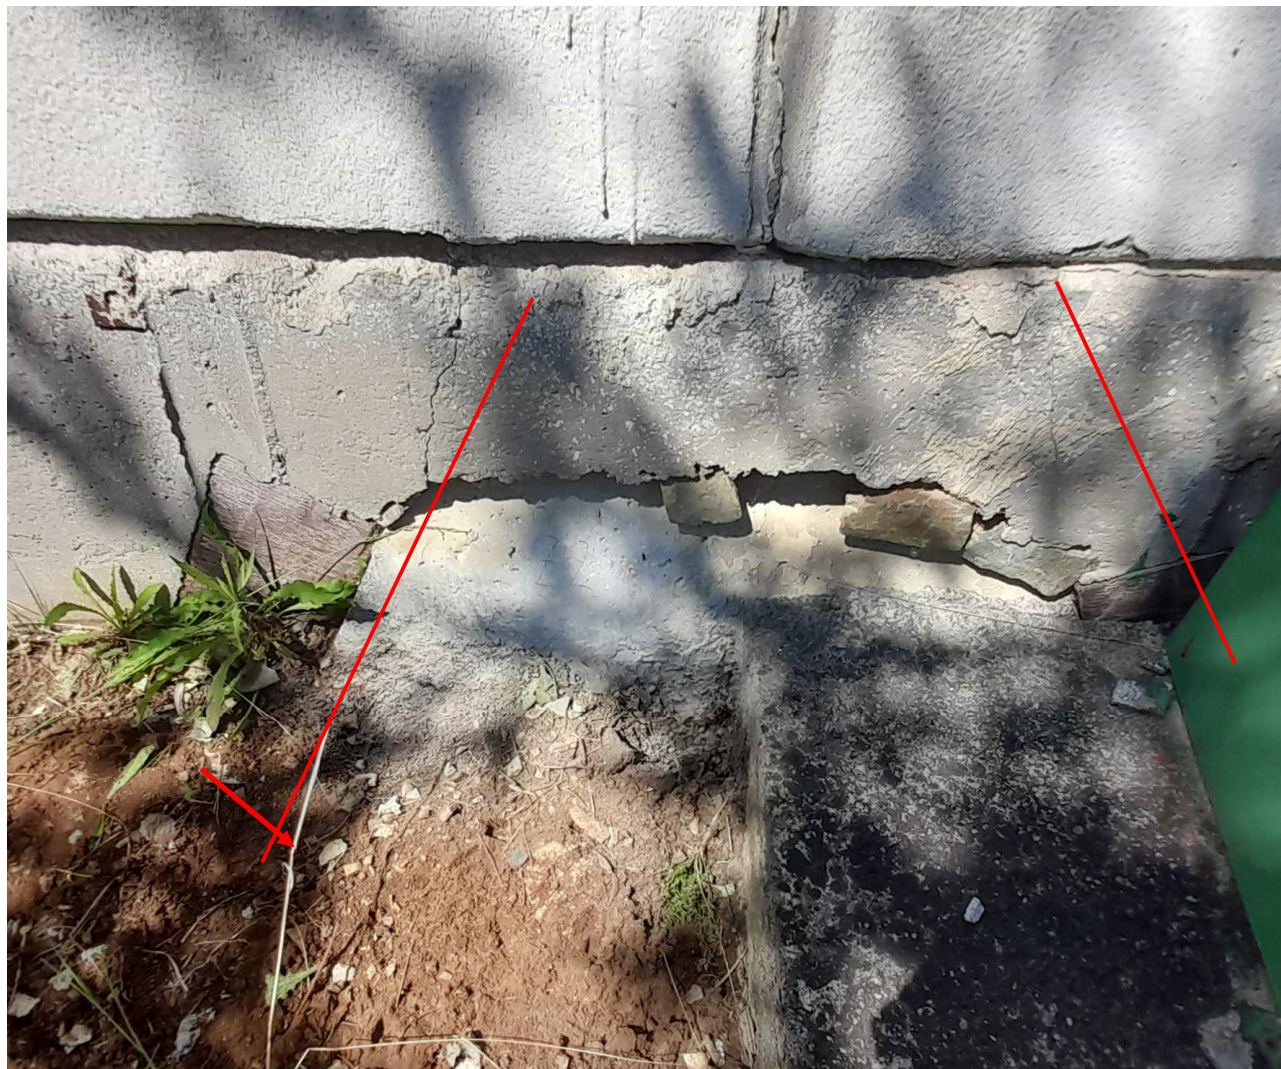
Obr. 53 a 54 Viditelný sloup s průběhem přes 2 patra, vypraskaný spoj panelů, zešíklená patka s návaznými základovými pasy

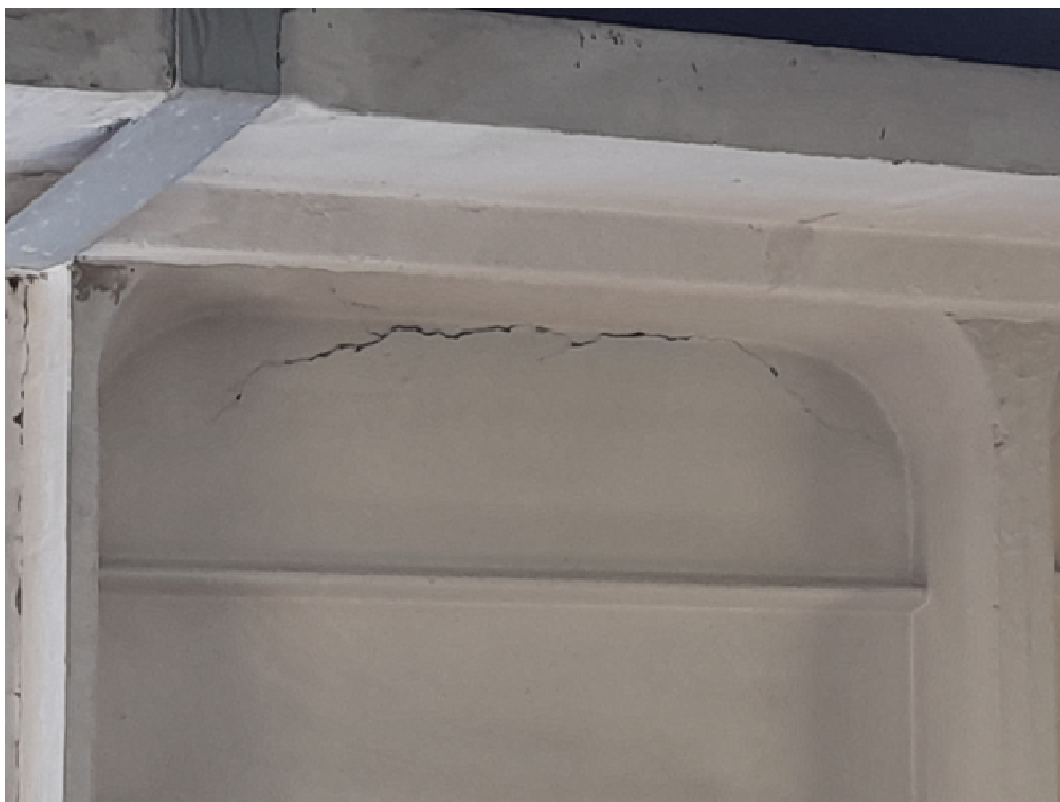
Střešní žebříkové panely jsou z 90% v dobrém stavu. Lokálně jsou cca 3 panely poškozeny zátokem ze střechy, je zde patrná koroze výztuže a opadnutá krycí vrstva – tyto panely je nutné opravit nebo vyměnit.

Obr. 58 Trhlina v krajní části prefabrikovaného železobetonového žebírkového panelu
