**ZPRÁVA Z PROHLÍDKY**  
(DLE PŘÍLOHY G NORMY ČSN 73 0038)

Název: Prohlídka vybraných objektů areálu Dolu Frenštát – Trojanovice

Stupeň dokumentace: Zpráva z prohlídky

Datum: červen 2022

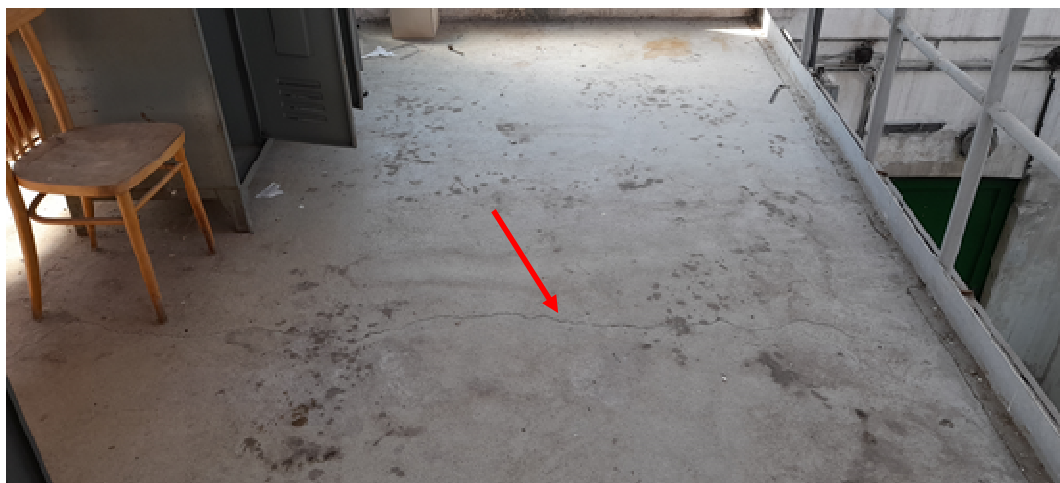
Obr. 59 Vlášenková trhlina ve stropní desce nad zázemím pro personál

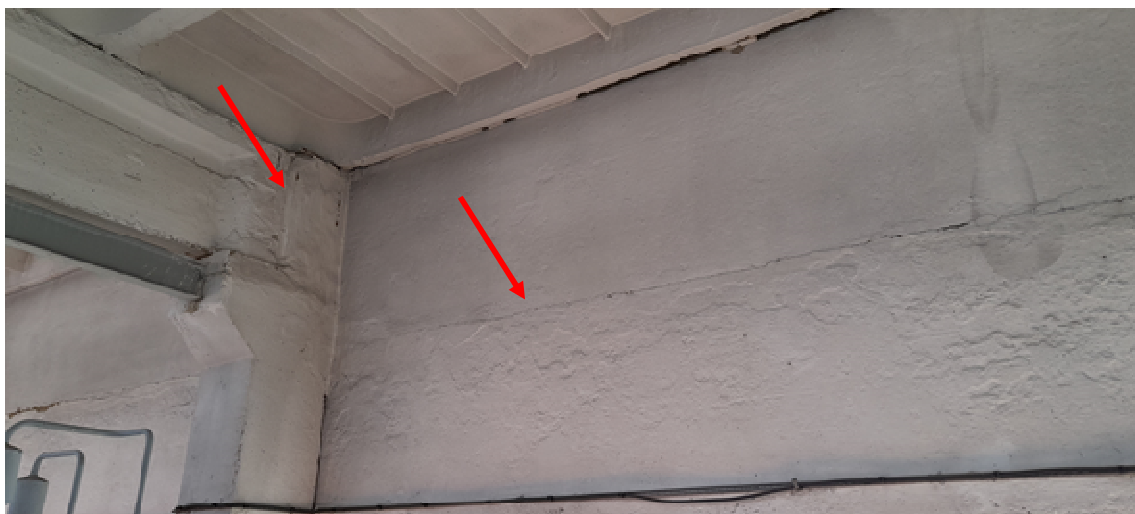
Obr. 60 Trhliny na rozhraní materiálů (vyzdívka x ŽB průvlak, sloup x průvlak apod.) - bez vlivu na statiku objektu

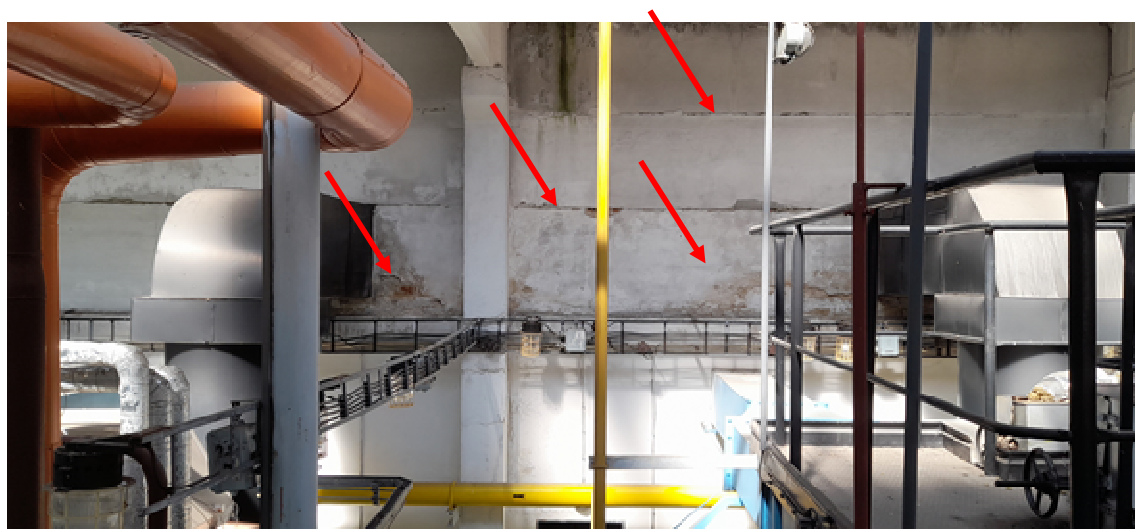
Obr. 61 Trhliny na rozhraní materiálů a vlhkostní poruchy v místě styku ŽB průvlaku a prostupů VZT

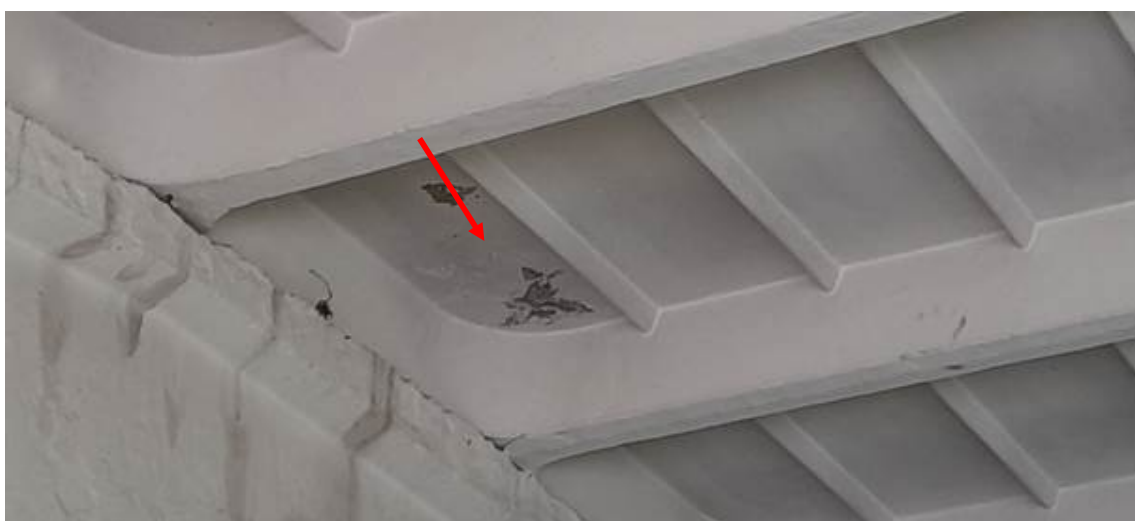
Obr. 62 Lokální vlhkostní poruchy v místě stropní konstrukce hlavního objektu

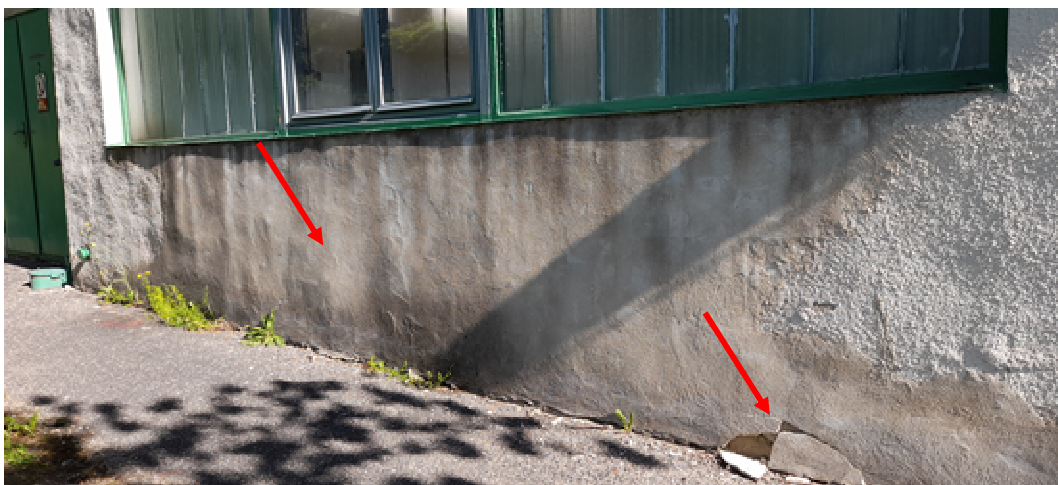
Obr. 92 Vlhký obvodový plášť a degradovaná omítka hlavního objektu

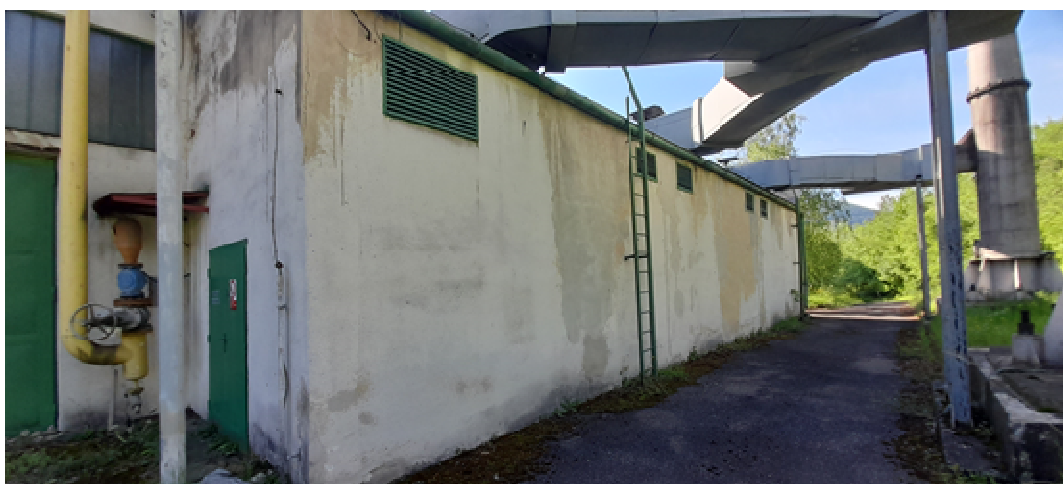
Obr. 93 Vlhký obvodový plášť a degradovaná omítka s prasklinami na rozhraní materiálů (ŽB rám x vyzdívka)

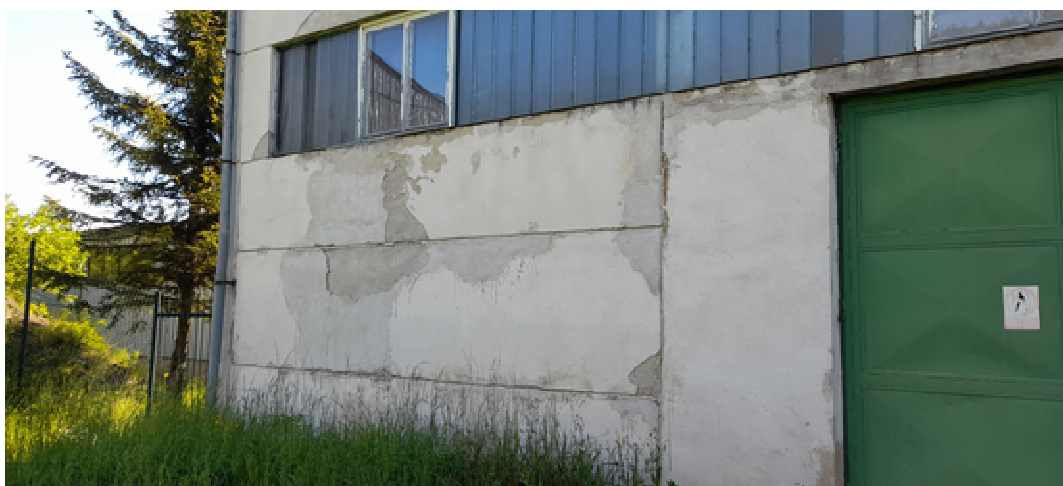
Obr. 94 Vlhký obvodový plášť a degradovaná omítka hlavního objektu

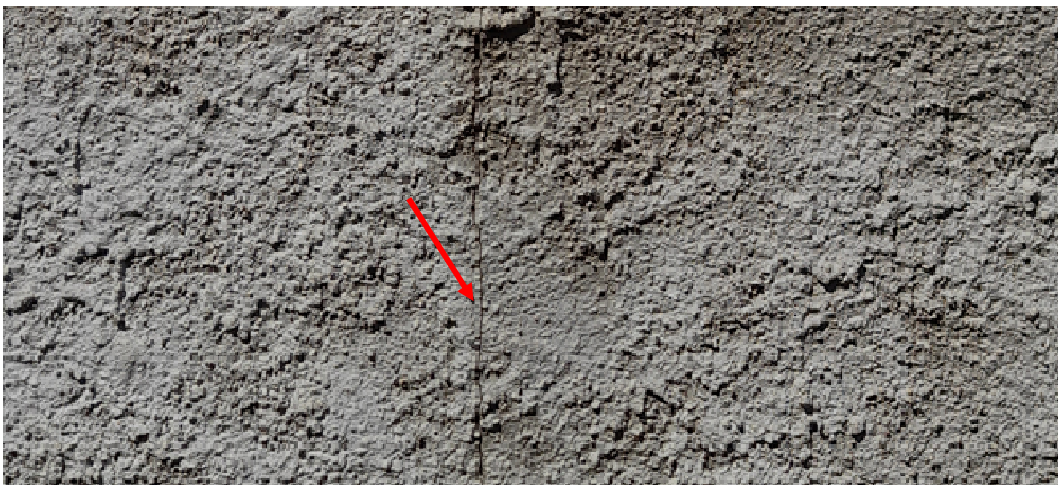
Obr. 105 Vlášenková trhlina v soklové části základu

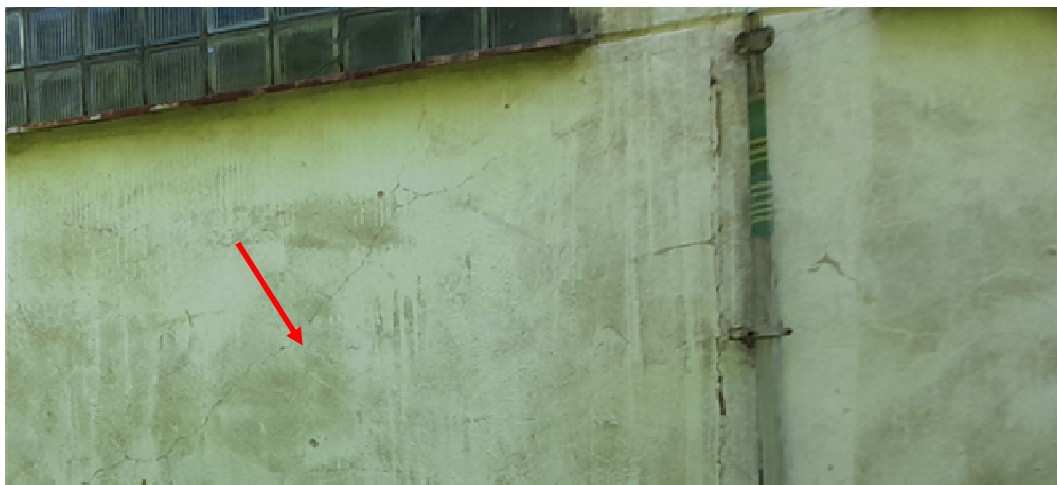
Obr. 106 Vlášková trhlina v omítce panelu obvodového pláště

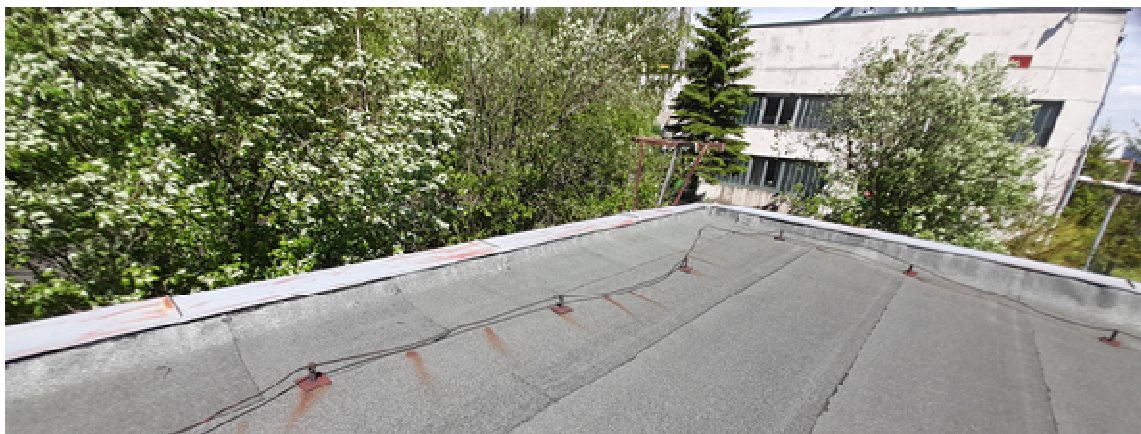
Obr. 111 Oplechování s lokální korozí

Střešní krytina je ve výborném stavu – pravděpodobně ne starší než 10 let. Okapové plechy a okapy jsou velmi lokálně degradovány korozí, doporučujeme údržbu.

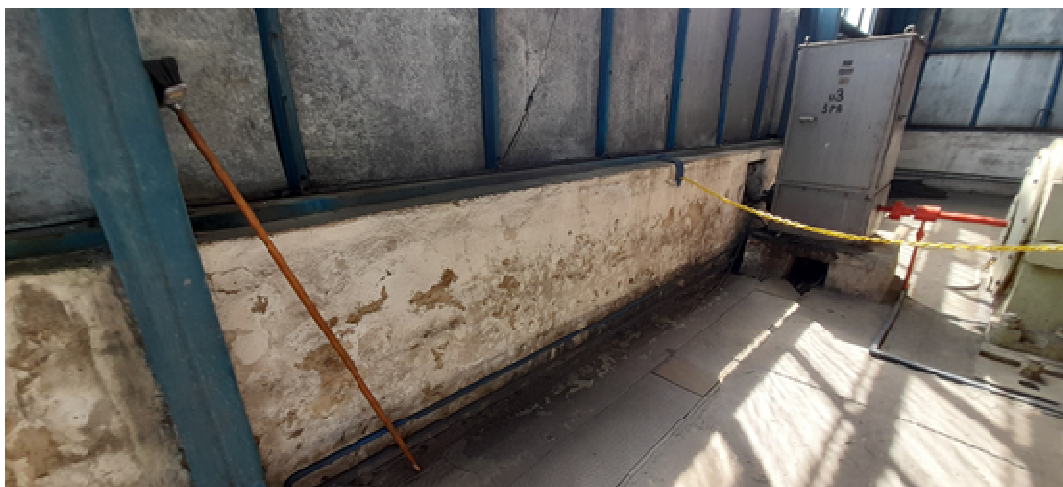
Obr. 124 Degradace vyzdívky obvodového parapetního zdiva

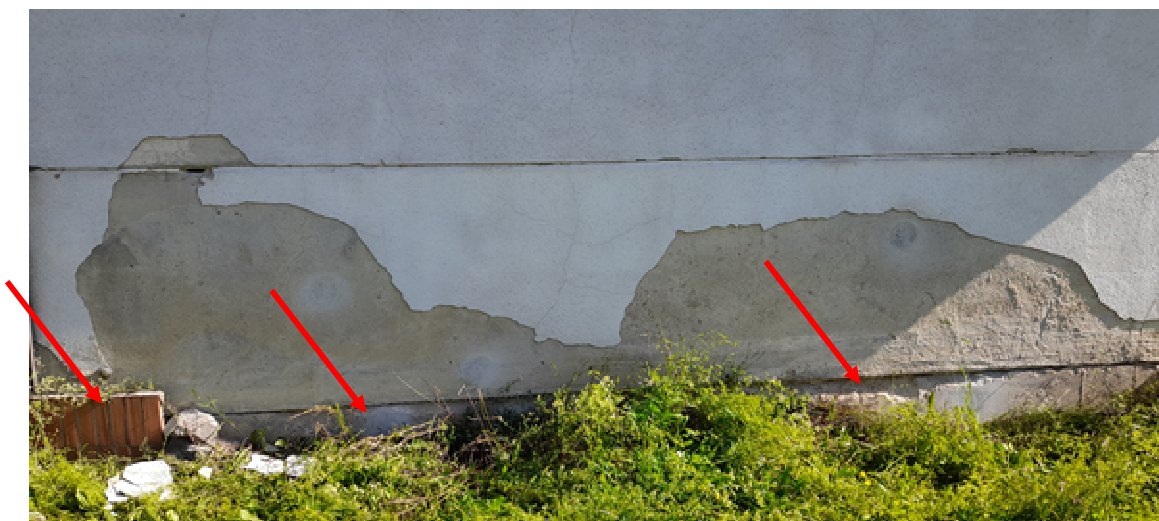
Obr. 132 Část základové konstrukce s opadnutým obkladem a degradovanou horní částí betonu

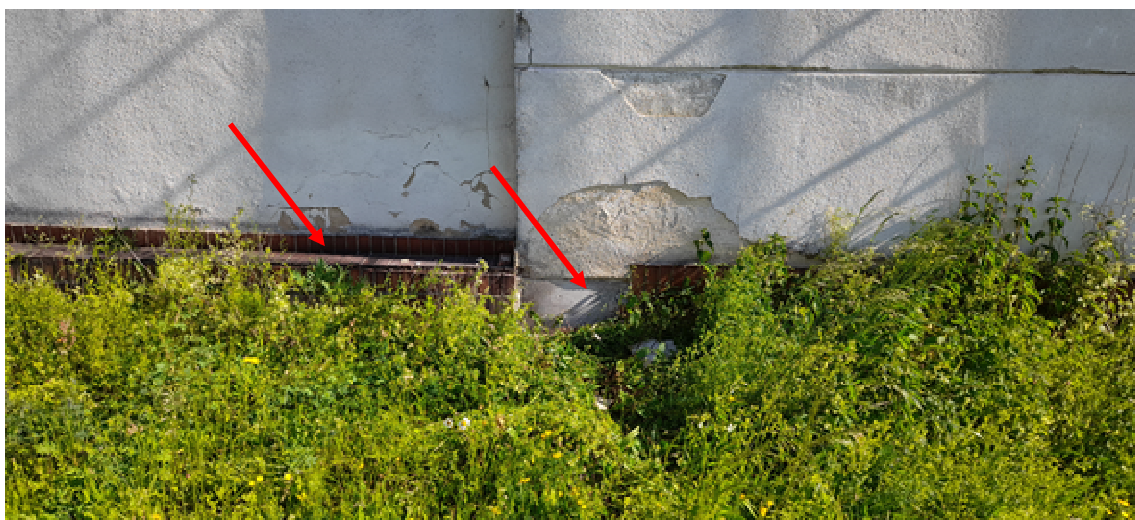
Obr. 133 Převážná část základové konstrukce je opatřena (lokálně odpadlým) obkladem

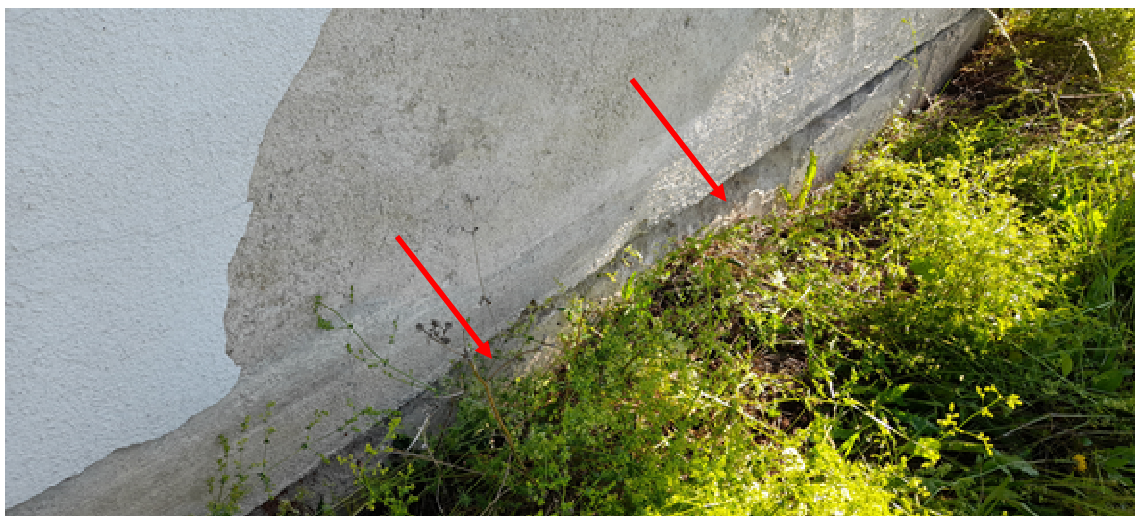
Obr. 134 Část základové konstrukce s degradovanou horní částí betonu

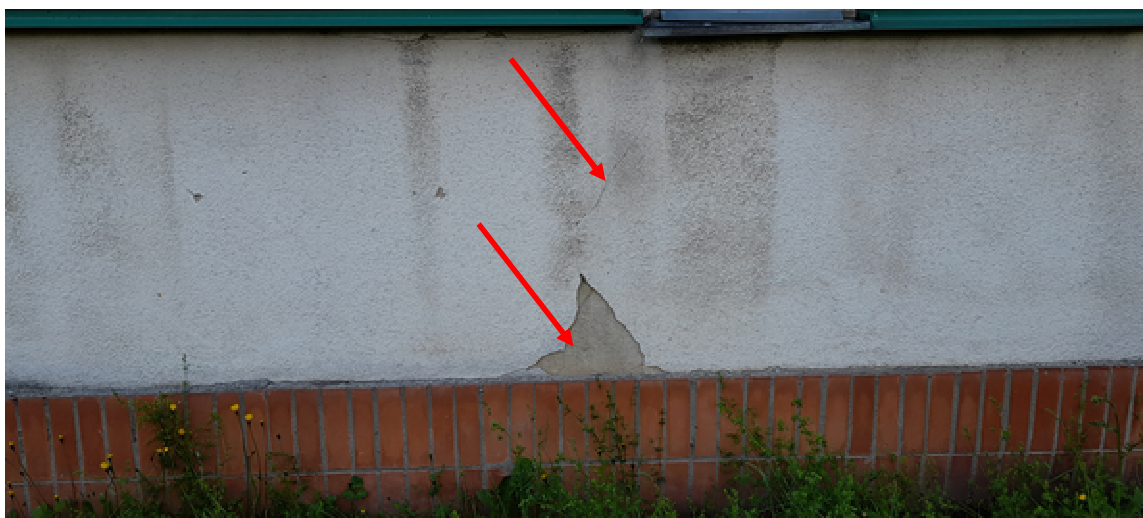
Nicméně objekt vykazuje poruchy / praskliny panelů nad úrovní základové konstrukce, jejichž příčinou mohou být dílčí poklesy základové konstrukce. Pro zjištění aktivity trhlin by bylo vhodné provést sledování chování trhlin v čase prostřednictvím sádrových terčíků dle postupu popsaném v odd. 5.2. Od sledování bylo z důvodu omezeného času na průzkum a jeho vyhodnocení upuštěno.

Obr. 135 Vypraskaná omítka i panel pod omítkou – prasklina směřuje ke kabřincem zakrytým základům

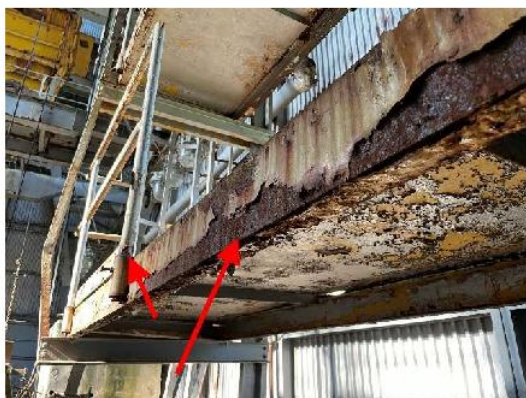
Vada č. 2 – častá vada – nadměrná koroze plošinových nosníků

Náprava: důkladně očistit zasažené části od koroze a obnovit povrchovou ochranu; zajistit odvodnění.

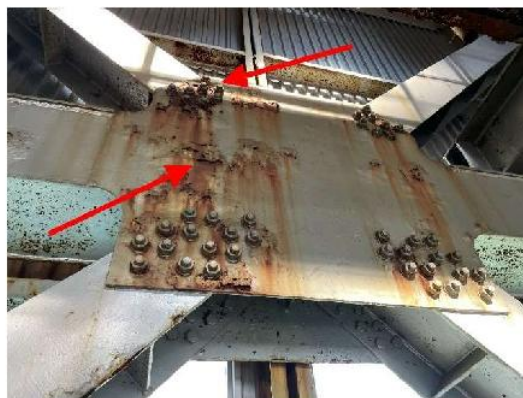
Vada č. 4 – častá vada – koroze styčnickových plechů

Náprava: důkladně očistit zasažené části od koroze a obnovit povrchovou ochranu; zajistit odvodnění.

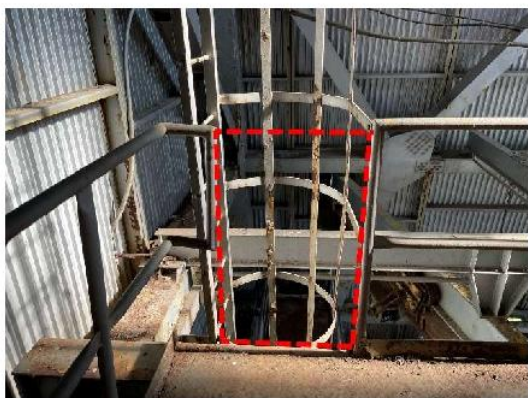
*Vada č. 6 – častá vada – chýbi bezpečnostní branky žebříků*

*Náprava: doplnit bezpečnostní branky*

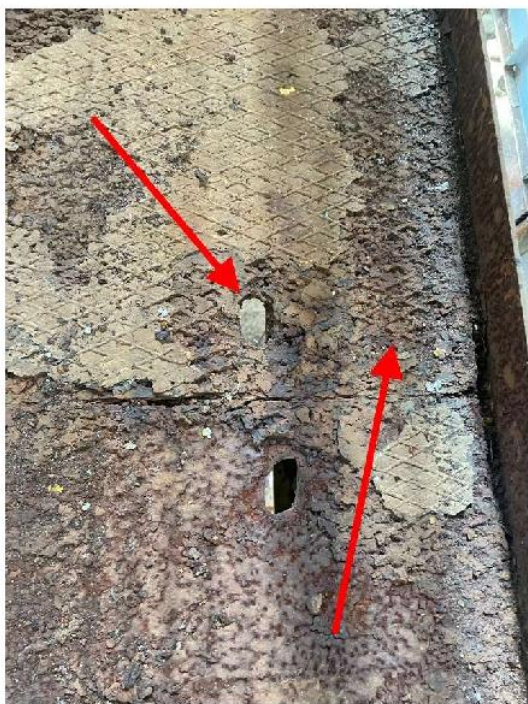
*Vada č. 7 – častá vada – otvory v pochozí ploše, koroze podestových pochozích plechů*

*Náprava: doporučuje se lokální výměna pochozích plechů; volné díry například zavařit.*

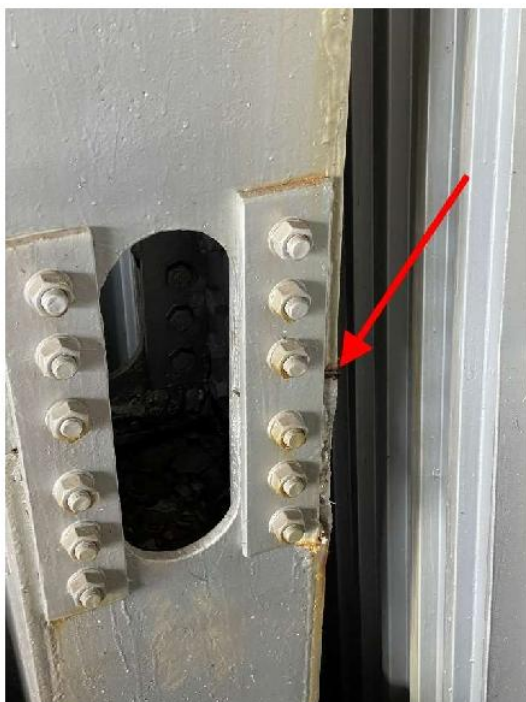
*Vada č. 10 – častá vada – plátová koroze profilů ve svislých spojích*

*Náprava: důkladně očistit zasažené části od koroze a obnovit povrchovou ochranu*

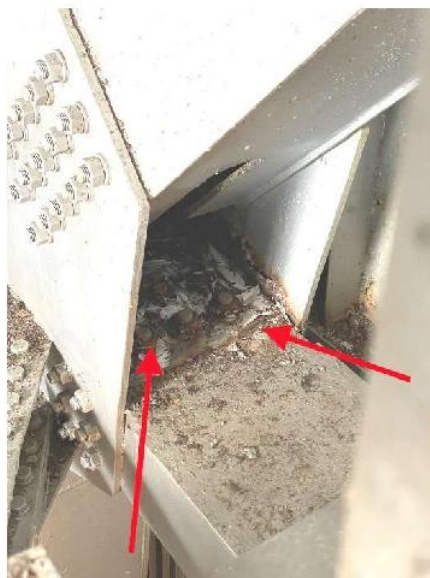
*Vada č. 11 – častá vada – koroze ve styčnicích hlavní nosné konstrukce*

*Náprava: důkladně očistit zasažené části od koroze a obnovit povrchovou ochranu*

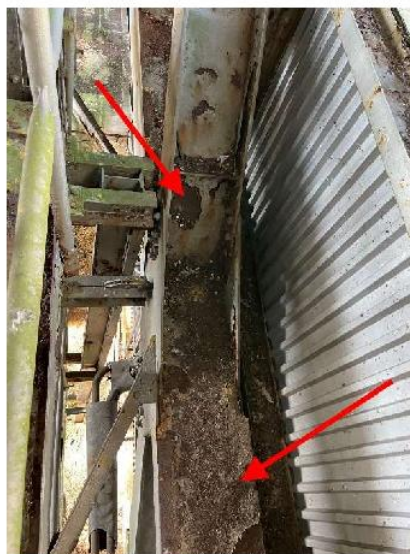
*Vada č. 13 – častá vada – nevhodné detaily styčníků – tvoří kapsy*

*Náprava: důkladně očistit zasažené části od koroze a obnovit povrchovou ochranu; zajistit odvodnění kapes styčníků*

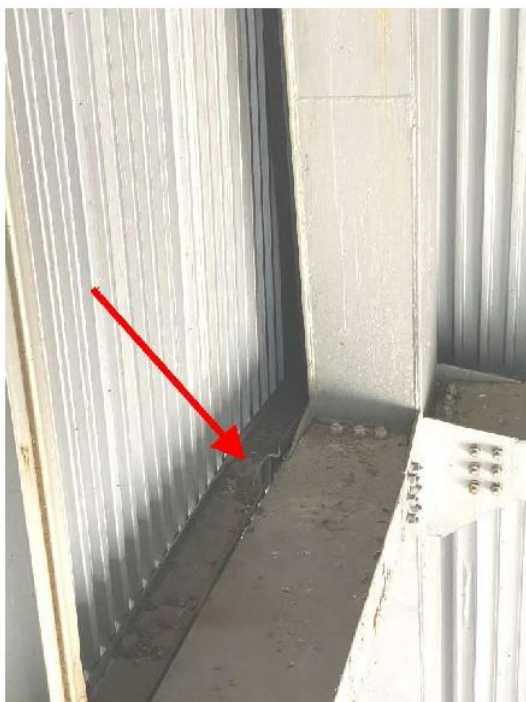
*Vada č. 14 – deformace a výpal paždiku, osa A nad mezipodestou v úrovni nad +15,0 m*

*Náprava: vyměnit*

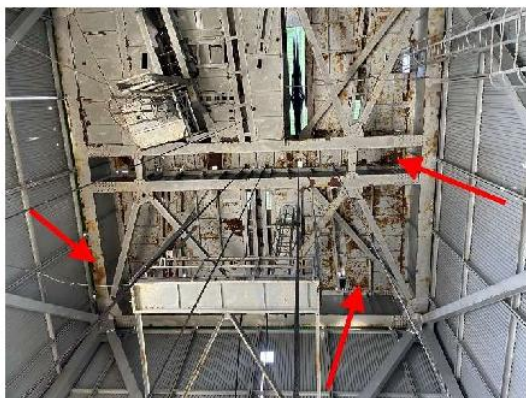
*Vada č. 15 – častá vada – koroze hlavních nosných konstrukcí*

*Náprava: důkladně očistit zasažené části od koroze a obnovit povrchovou ochranu*

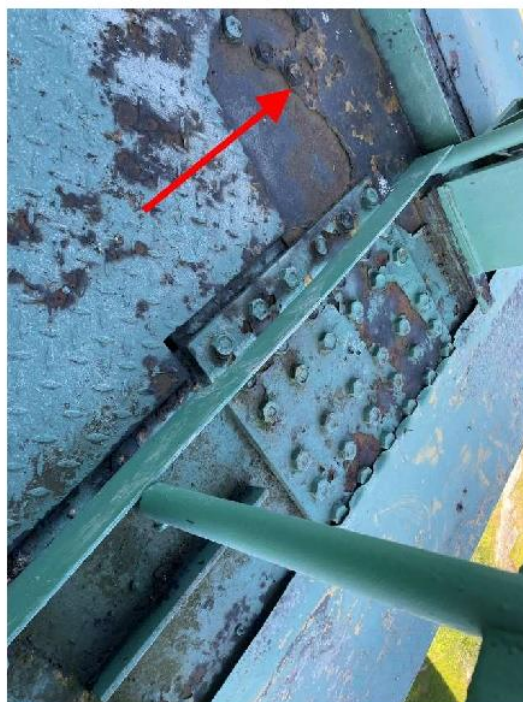
*Vada č. 17 – častá vada – pochozí plechu vnější části*

*Náprava: důkladně očistit zasažené části od koroze a obnovit povrchovou ochranu*

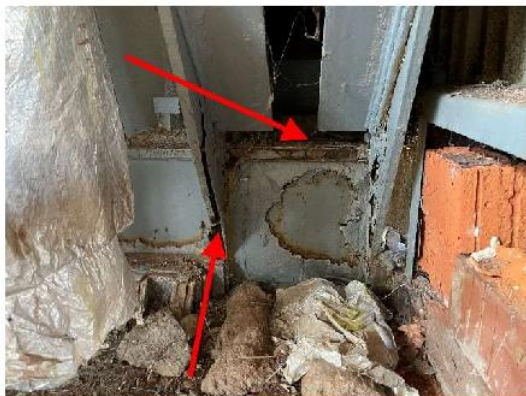
Vada č. 3 – častá vada – koroze v kotvení

Náprava: důkladně očistit zasažené části od koroze a obnovit povrchovou ochranu; zajistit odvodnění.

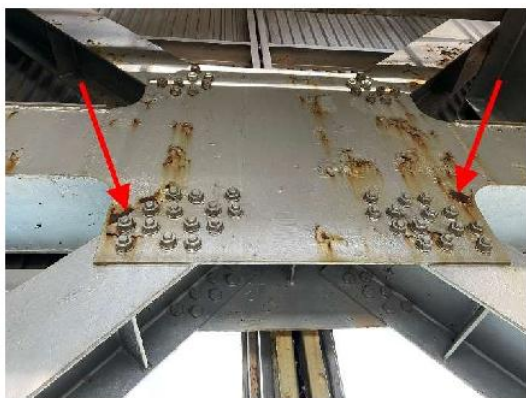
Vada č. 7 – častá vada – koroze styčnickových plechů

Náprava: důkladně očistit zasažené části od koroze a obnovit povrchovou ochranu; zajistit odvodnění.

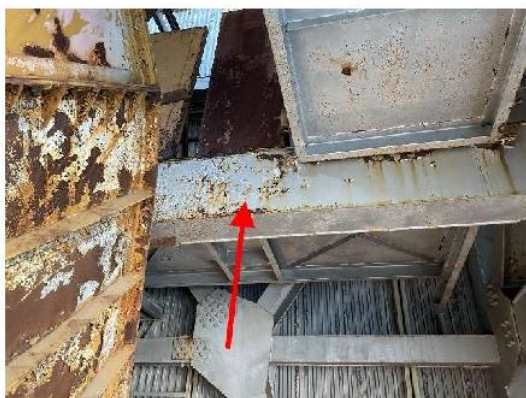
Vada č. 8 – častá vada – koroze hlavní nosné konstrukce

Náprava: důkladně očistit zasažené části od koroze a obnovit povrchovou ochranu; zajistit odvodnění.

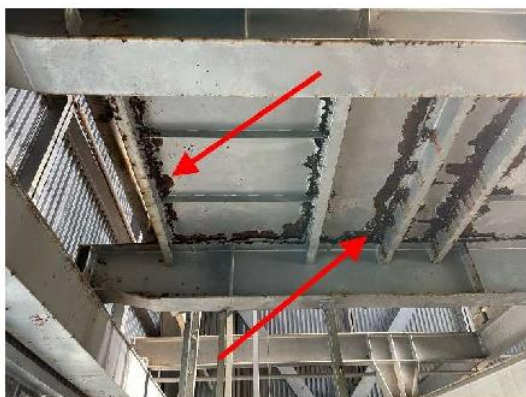
Vada č. 9 – častá vada – koroze plošinových nosníků a pochozích plechů

Náprava: důkladně očistit zasažené části od koroze a obnovit povrchovou ochranu

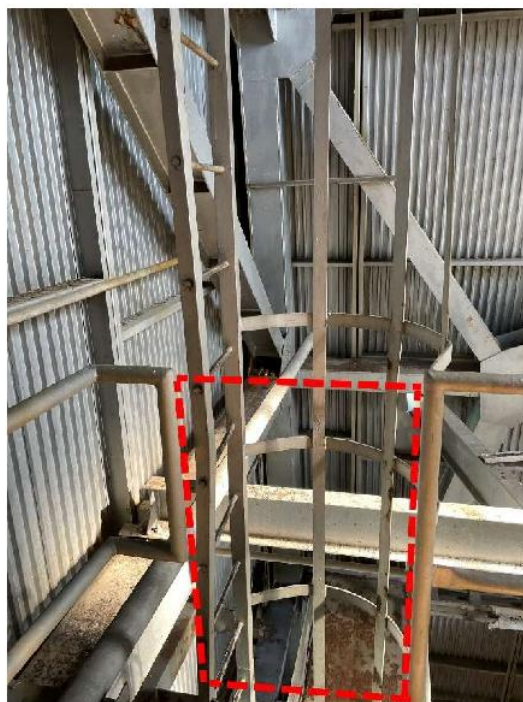
Vada č. 10 – častá vada – chybí bezpečnostní branky žebříků

Náprava: doplnit bezpečnostní branky

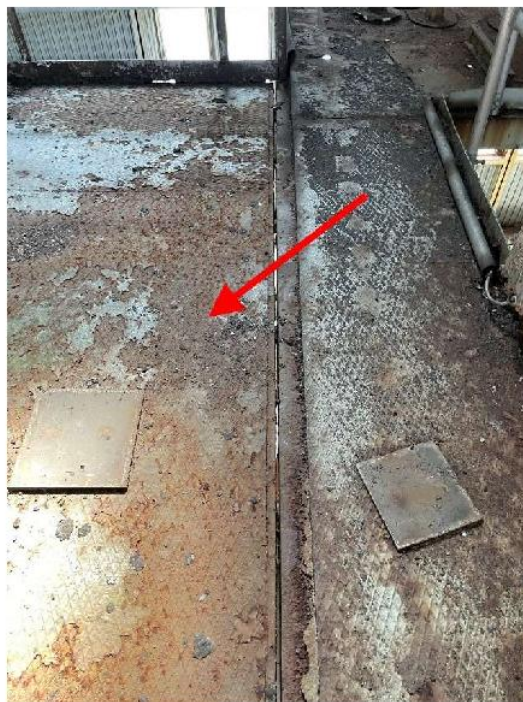
Vada č. 11 – častá vada – nadměrná koroze pochozích plechů

Náprava: doporučuje se lokální výměna pochozích plechů

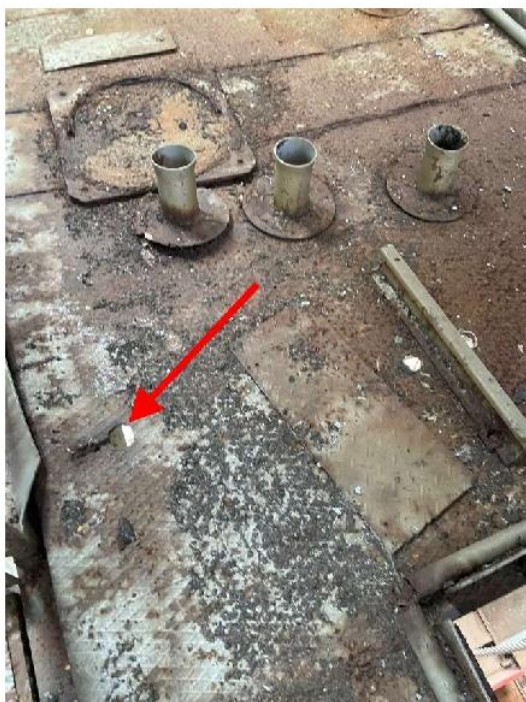
*Vada č. 12 – častá vada – otvory v pochozí ploše, koroze podestových pochozích plechů*

*Náprava: doporučuje se lokální výměna pochozích plechů; volné díry například zavařit.*

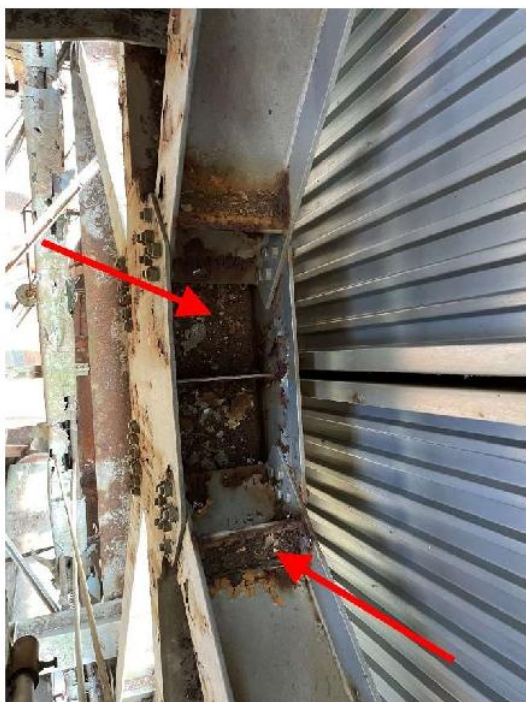
*Vada č. 13 – častá vada – nevhodné detaily styčniců – tvoří kapsy*

*Náprava: důkladně očistit zasažené části od koroze a obnovit povrchovou ochranu; zajistit odvodnění kapes styčniců*

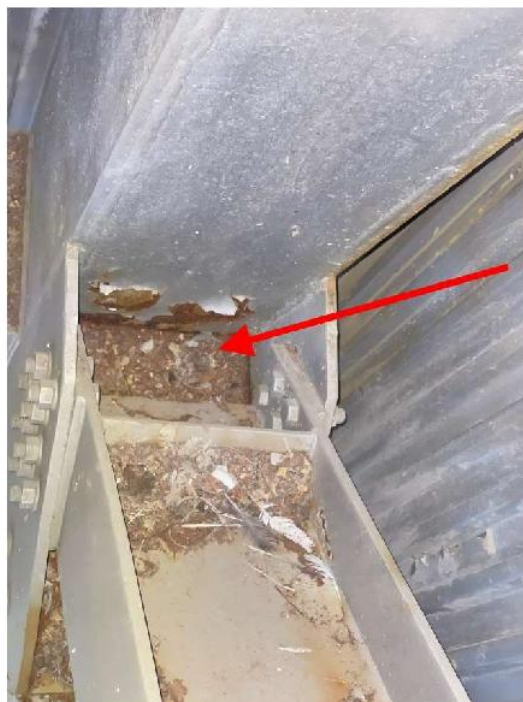
*Vada č. 15 – častá vada – koroze ve styčnicích hlavní nosné konstrukce*

*Náprava: důkladně očistit zasažené části od koroze a obnovit povrchovou ochranu*

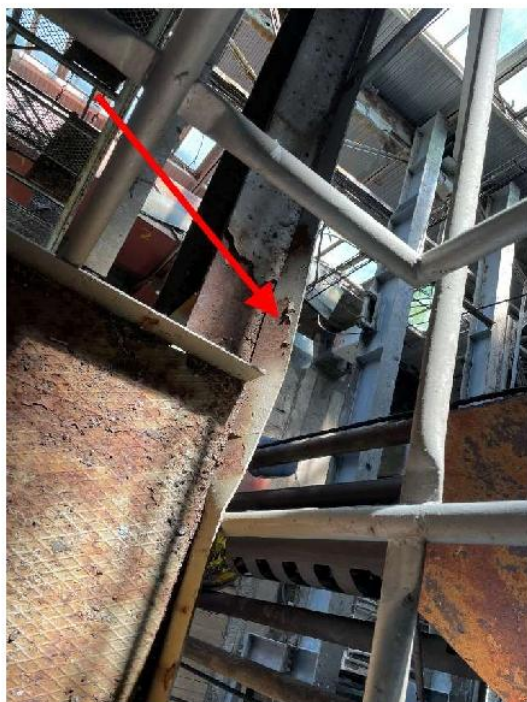
*Vada č. 16 – deformovaný okopový plech, v úrovni +11,0 m*

*Náprava: vyměnit za nový*

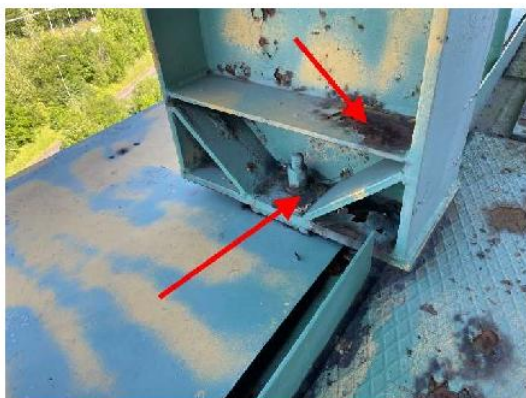
*Vada č. 20 – častá vada – koroze v kotvení vnější konstrukce*

*Náprava: důkladně očistit zasazené části od koroze a obnovit povrchovou ochranu*

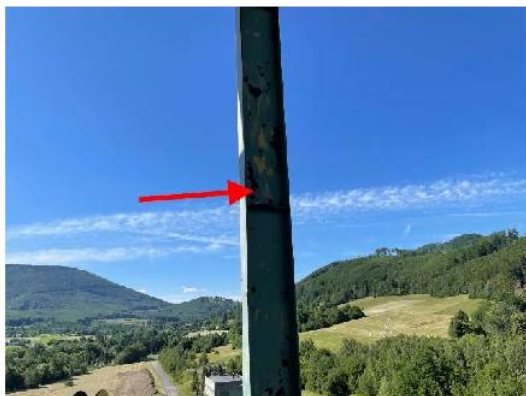
*Vada č. 21 – častá vada – koroze vnější konstrukce*

*Náprava: důkladně očistit zasazené části od koroze a obnovit povrchovou ochranu*
