DŮM Č.P. 21/22 NA NÁMĚSTÍ ČSA V MĚSTĚ ALBRECHTICÍCH

DOKUMENTACE RESTAURÁTORSKÉHO PRŮZKUMU

LEDEN 2018

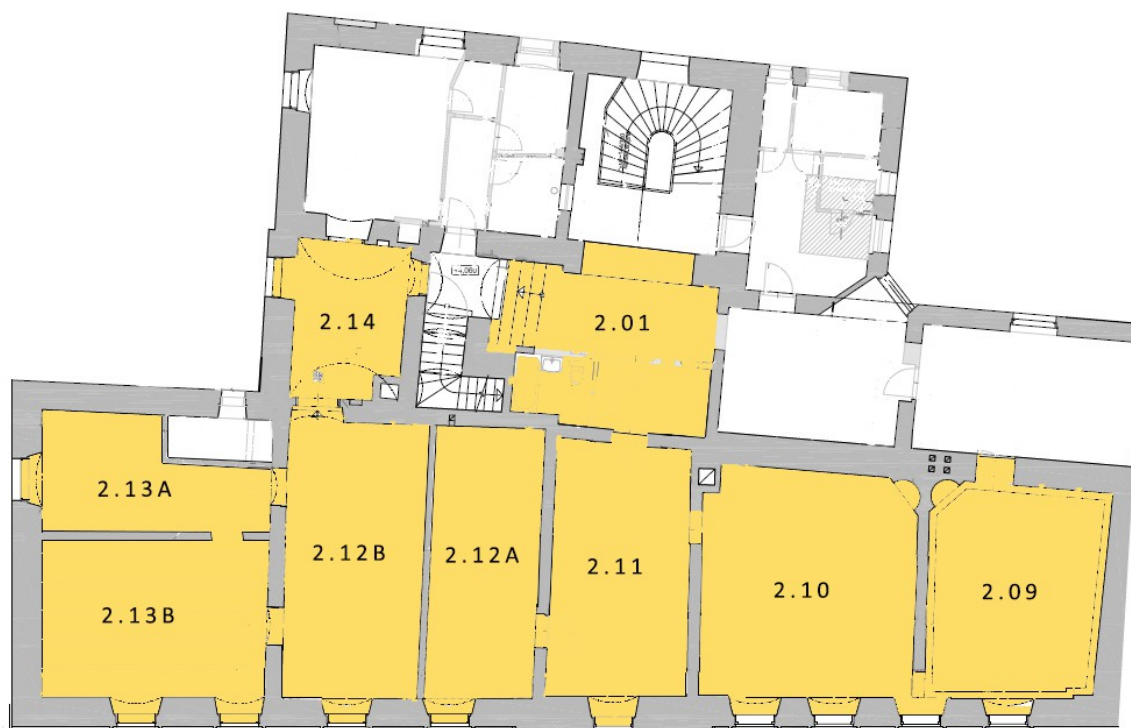
Půdorys 2. NP s barevným vyznačením prostor, které mají být podrobeny sondážnímu průzkumu

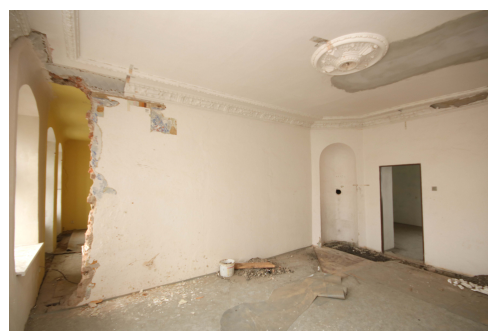
Sonda č. 1: západní stěna pod fabionem

0 - cihlové zdivo

1 - hrubozrnná váp. omítka světle šedé barvy, málo pojená

2 - bílé váp. líčko

3 - světle šedý váp. nátěr

4 - bílé váp. líčko (vícevrstvé)

- 5 - váp. nátěr s malbou (nejlépe dochovanou pod sádrovým rámem ve fabionu), na svislé stěně šablonový florální motiv
- 6 - vrstva novinového papíru
- 7 - papírová tapeta s florálním motivem a "zlacenými" detaily
- 8 - další papírová vrstva s tmavě hnědou barvou
- 9 - okrová lepenka
- 10 - noviny
- 11 - světle zelená hlinka se stříbrným válečkovým dekorem
- 12 - šedozelená hlinka
- 13 - modrá hlinka
- 14 - růžová hlinka
- 15 - zelený válečkový dekor
- 16 - béžová hlinka
- 17 - současný bílý nátěr

V místnosti 2.09 bylo provedeno celkem 9 sond, které prokázaly výskyt hned několika výzdob, z toho dvou umělecko-řemeslně hodnotných. První může pocházet z doby klasicistních úprav objektu na počátku 19. stol. Je prezentována dobře zachovalým úsekem pod chybějící sádrovou římsou ve fabionu. Jedná se o jakýsi "šupinový" dekor v odstupňované šedé barvě. S tímto souvisí světle šedá plocha stropu a zejména šablonový motiv květin na svislé stěně v modrých a červených barvách na šedém pozadí. Sokl byl vymezen několika barevnými linkami ve výšce dnešních okenních parapetů. Druhá, mladší výzdoba místnosti byla provedena zřejmě v první třetině 20. stol., o čemž vypovídá několikrát se objevující letopočet 1928 na novinovém papíře, kterým byla místnost na svislých stěnách celoplošně vypodložena před lepením dekorativní tapety. S tapetou, jež je potištěna florálním motivem se "zlacenými" prvky souvisí šablonová malba v hnědozelených barvách na stropě a hlavně sádrová rozeta ve prostřed a římsy po obvodu. Tato "štuková" výzdoba byla polychromovaná zelenohnědou hlinkou. Sokl místnosti byl zřejmě tmavě hnědozelený, od tapety oddělený červenou linkou.

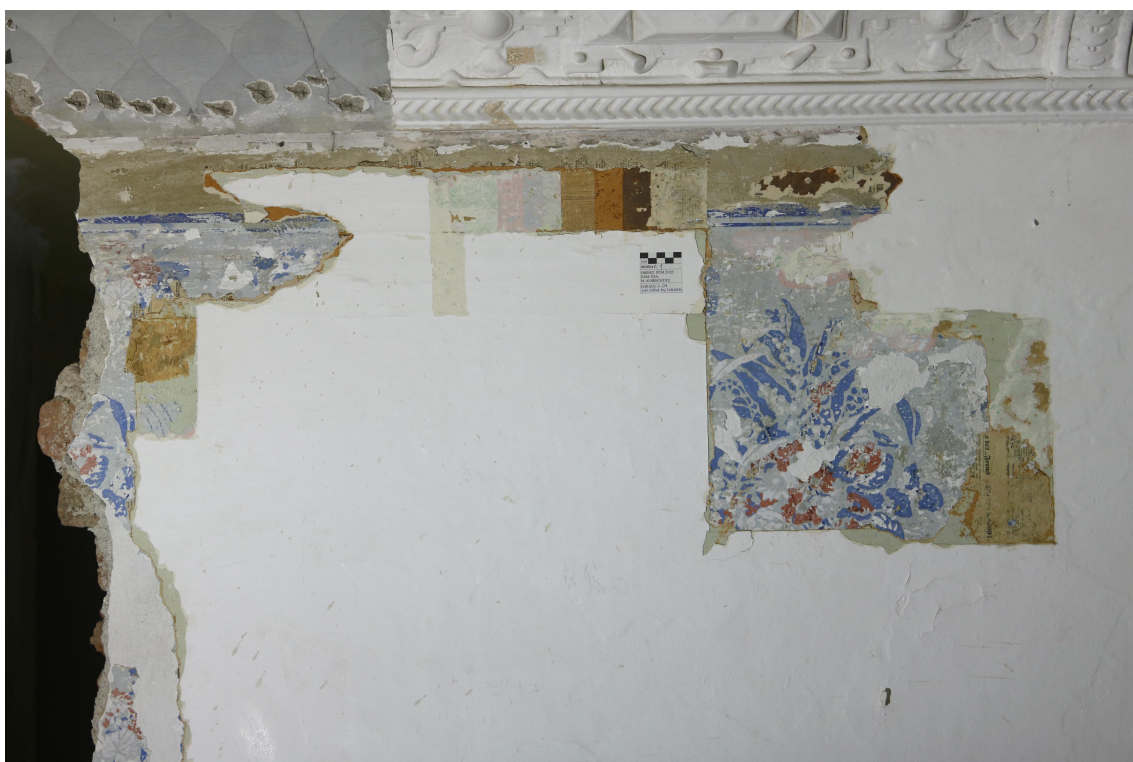
Sonda č. 2A: strop a římsa nad fabionem

- 0 - dřevěná stropní konstrukce s rákosovým výpletem
- 1 - slabě pojená váp. omítka
- 2 - bílé váp. líčko
- 3 - růžová barevná vrstva (navazuje na šedou malbu ve fabionu)
- 4 - fragmenty modrozelené barevné vrstvy

- 5 - tmavě růžová barevná vrstva
- 6 - světlejší růžová b. vrstva
- 7 - béžová hlinka
- 8 - současný bílý nátěr

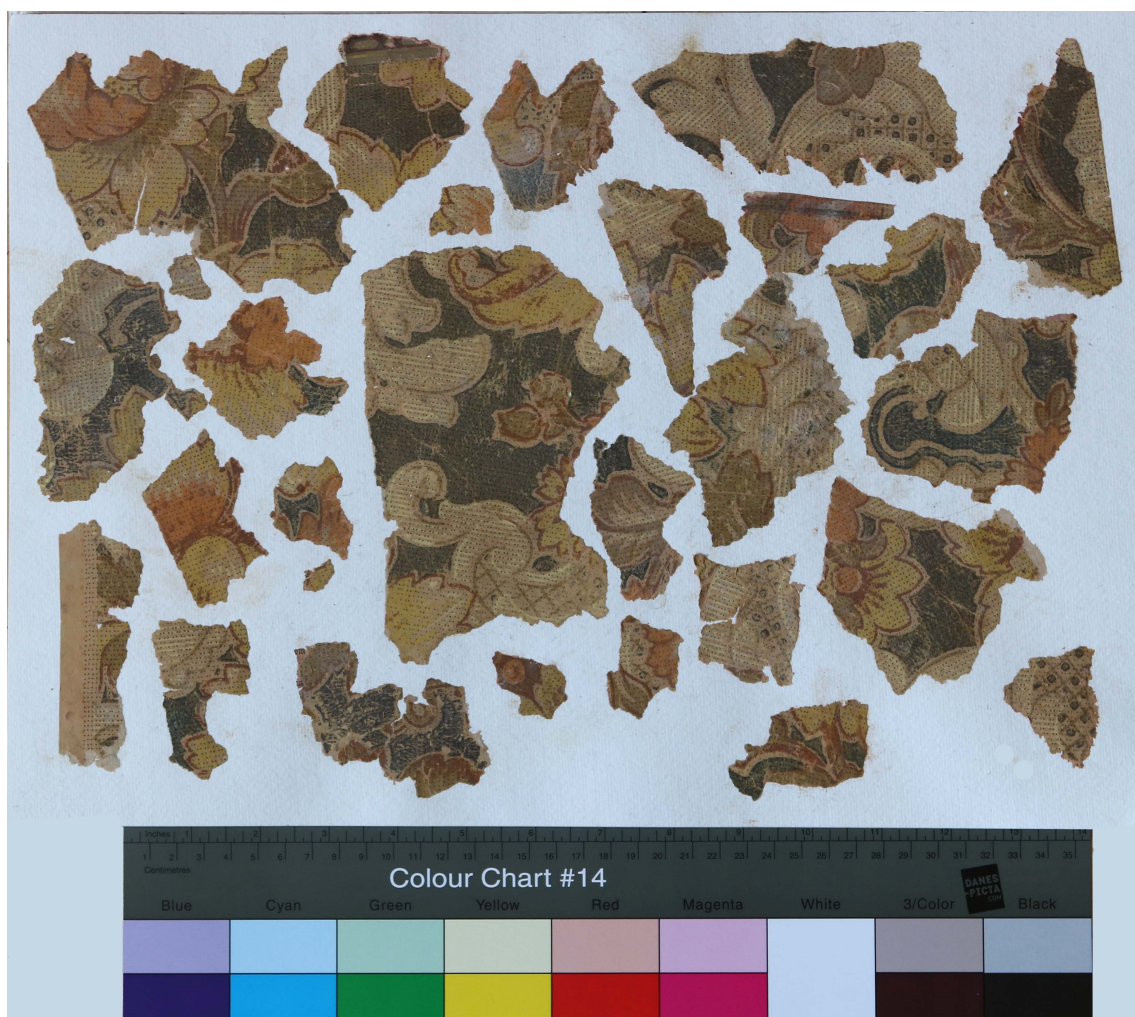
Fragmenty papírové tapety nalezené na podlaze ve stavební suti.

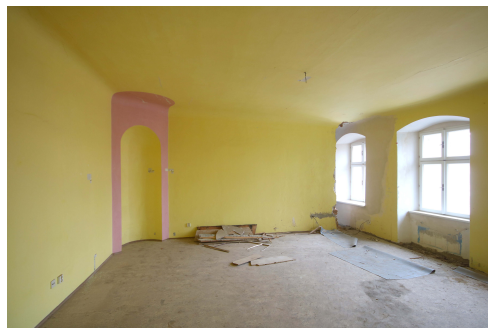
Sonda č. 1: veprostřed stropu - souvrství dvou šedivých bar. vrstev, mladší s fragmenty červené linky, tvořící v minulosti kruh.

Sonda č. 2: fabion na západní stěně - souvrství šedých nátěrů s fragmenty linek na stropě i stěně

Sonda č. 3: západní stěna - šedá barva s negativními otisky po šablonové výzdobě

V místnosti 2.10 bylo provedeno celkem 9 sond, ale již předtím bylo v razantním bočním nasvícení patrné, že stěny i strop byly v minulosti oškrábány před malováním (zřejmě při změně účelu užívání na obytný byt). O tom svědčí jen malý počet dochovaných vrstev. V podstatě jediná nalezená vykazuje známky uměleckořemeslné výzdoby; jedná se o šedý nátěr na kterém jsou torzální zbytky jednoduchých červených linek, členících jednotlivé plochy.

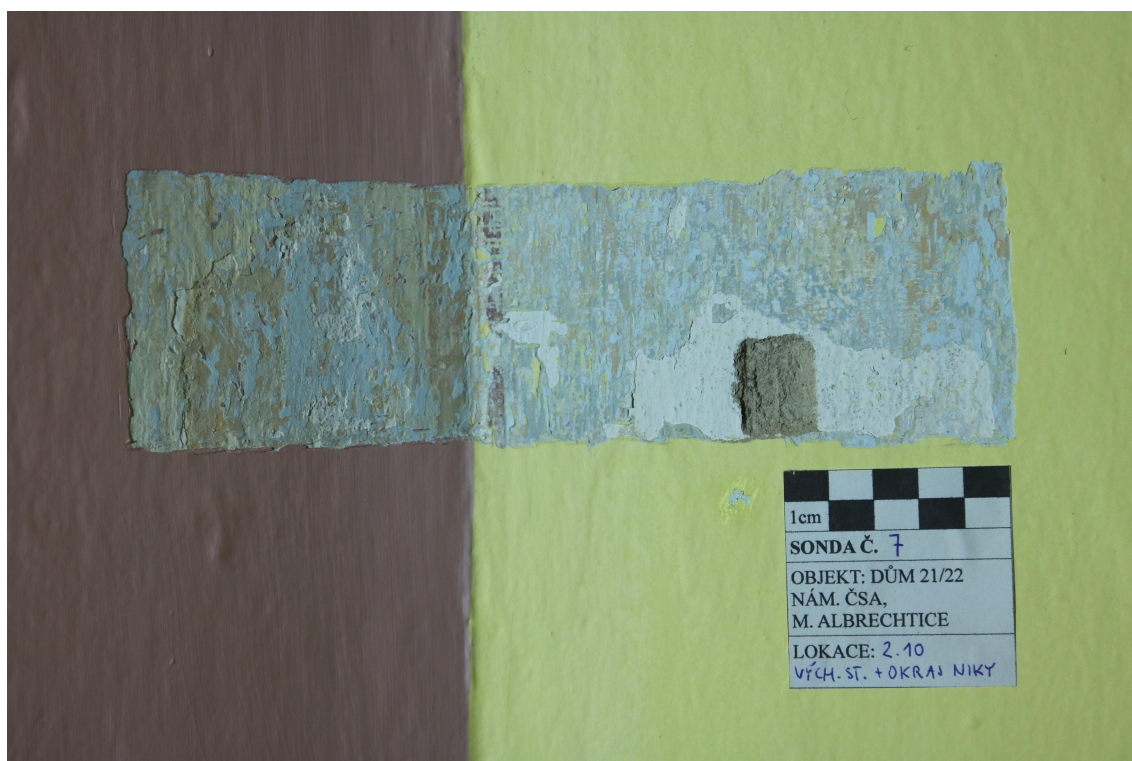
Sonda č. 7: vých. stěna, okraj niky

- 0 - 2 - viz předchozí sondy
- 3 - bílé váp. líčko
- 4 - šedivý nátěr s červenou linkou lemující niku
- 5 - zbytky hnědé bar. vrstvy
- 6 - modrá hlinka
- 7 - současný žlutý nátěr

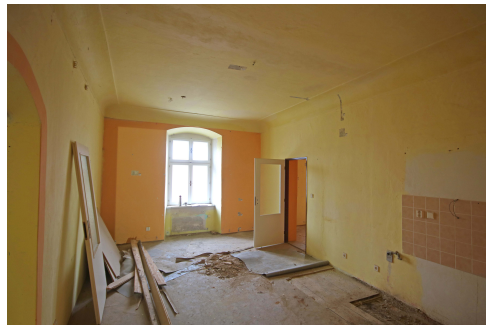
Sonda č. 1: veprostřed stropu

- 1 - váp. omítka světle šedé barvy
- 2 - 3 - bílé váp. líčko
- 4 - růžový váp. nátěr
- 5 - teple šedý váp. nátěr
- 6 - světlá šedý nátěr s červenými linkami
- 7 - šedý váp. nátěr a omítková vysprávka
- 8 - béžová hlinka
- 9 - fragmenty zelené hlinky
- 10 - X - souvrství novodobých nátěrů (bílý, žlutý)

V místnosti 2.11 bylo provedeno celkem 7 sond, které odhalily přítomnost nejméně třech malířských vrstev. Nestarší je prezentována růžovým vápenným nátěrem, následuje světle šedá barevná vrstva s jednoduchým linkováním převážně červenou barvou, které dělí jednotlivé plochy: obvod a střed stropu, fabion a soklové partie. Nejmladší výmalba je provedená šablonovou technikou (černý dekor na šedém pozadí).

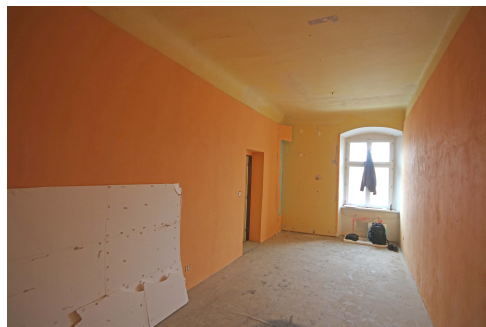
Sonda č. 1: zhruba uprostřed stropu

- 1 - vápenná omítka světle šedé barvy
- 2 - bílé váp. líčko
- 3 - světle šedý váp. nátěr
- 4 - světle žlutý váp. nátěr
- 5 - světle šedý váp. nátěr
- 6 - mírně tmavší šedý váp. nátěr
- 7 - 8 - novodobý bílý a žlutý nátěr

Sonda č. 2: fabion na záp. straně - sonda s šedým váp. nátěrem. Tato vrstva "zabíhá" pod příčku, což je dokladem jejího dodatečného zbudování.

Sonda č. 3: fabion na sever. straně - souvrství šedých nátěrů, pod fabionem "khaki" zelená linka.

V místnosti 2.12A bylo provedeno celkem 5 sond. Na stropě a západní příčce byly nalezeny pouze šedé nátěry s fragmentárně dochovanou linkou pod fabionem. Vrstvy na východní a jižní stěně se jeví jako dosti staré a šedá jistě pochází z dob krátce po vystavění budovy.

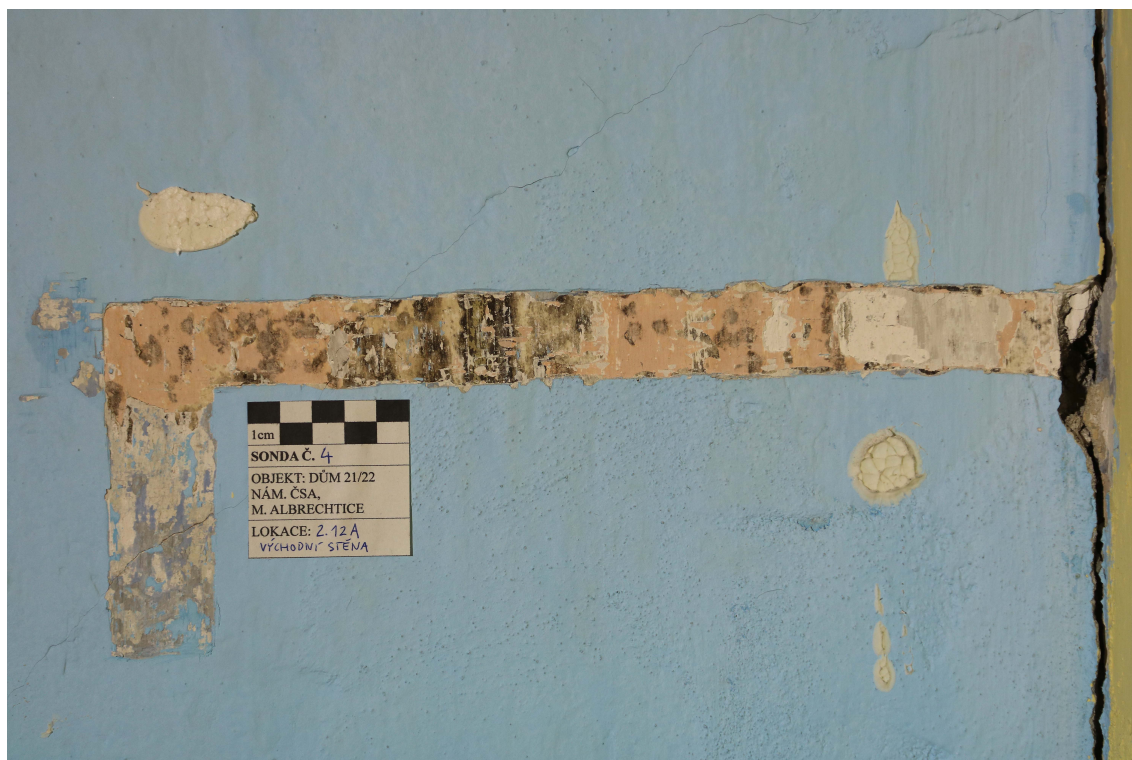
Sonda č. 4: jižní část vých. stěny

- 0 - cihlové zdivo
- 1 - vápenná omítka světle šedé barvy
- 2 - 3 - bílá váp. líčka
- 4 - 5 - světle šedý váp. nátěr
- 6 - lososově růžový váp. nátěr
- 7 - vápenný nátěr s černou plísní na povrchu
- 8 - lomeně bílý váp. nátěr
- 9 - modrá hlinka
- 10 - šedivá hlinka
- 11 - modrý novodobý nátěr
- 12 - X - polystyrenový zateplovací systém

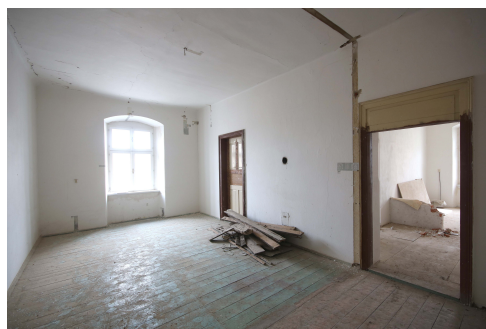
Sonda č. 1: uprostřed stropu - souvrství nejméně dvou výmaleb

Sonda č. 2: východní strana stropu - souvrství dvou až tří výzdob, v mělkém fabionu zřetelná mladší příčka. Nejstarší výzdoba - fragment zelené barvy, mladší dekorativní malba na světle zeleném podkladě, nejmladší - fragmenty modré barvy na světle šedém podkladě.

Sonda č. 3A: záp. stěna/strop - sonda s dekorativní výzdobou, konstrukce stropu vede pod mladší příčku s nažloutlou omítkou

Sonda č. 3B: horní část záp. stěny - bílý šablonový dekor na šedém podkladu

V místnosti 2.12B bylo provedeno celkem 10 sond. Je pozoruhodné, že stratigrafie nejstarších vrstev je shodná s předchozí místností. Shodují se první, světle šedá vrstva, lososová růžová, vápenný nátěr s černými fleky mikrobiálního napadení i následující modrá a znovu šedá barevná vrstva. Východní i západní příčky jsou sekundárně vystavěny (omítka je pevná a může obsahovat příměs cementu), severní stěna se zdá být rovněž stavebně pozměněná, zřejmě někdy na počátku 20. stol. Přestože bylo nalezeno několik druhů malířských výzdob, jako nejzachovalejší se jeví šedá výmalba s bílým šablonovým dekorem.

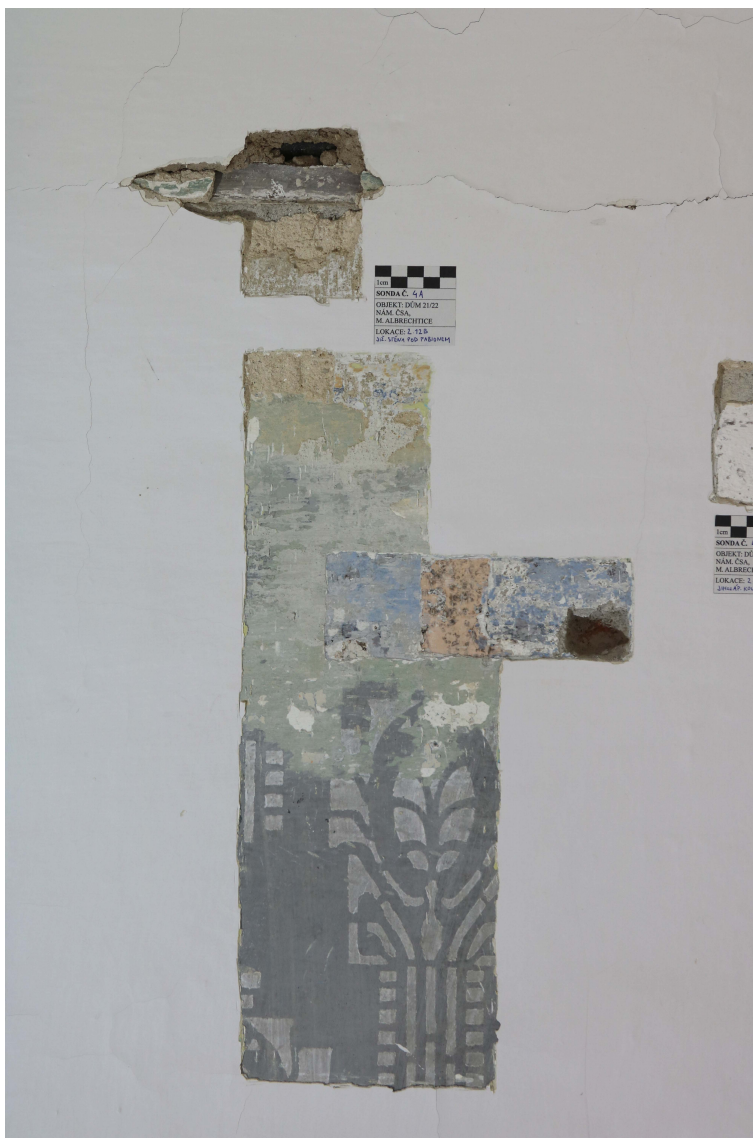
8 - pískově žlutá omítka

9 - X - souvrství hlinek a novodobých nátěrů

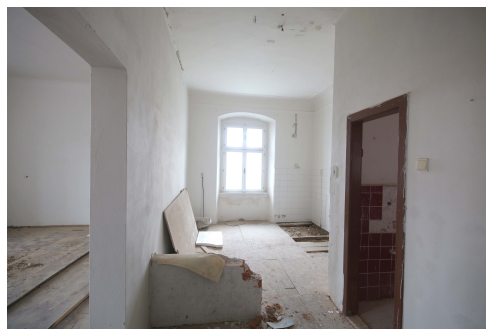
Sonda č. 1A: severní stěna a fabion

- 0 - cihlové a smíšené zdivo
- 1 - světle šedá váp. omítka
- 2 - bílé váp. líčko
- 3 - světle šedý váp. nátěr (nálezy maleb stuh a vinné révy, viz níže), na štuk. římse růžová barva
- 4 - lososově růžový váp. nátěr
- 5 - vápenné líčko s černou plísní
- 6 - šedý váp. nátěr
- 7 - modrá barevná vrstva
- 8 - šedá bar. vrstva
- 9 - X - hlinky, štukové vysprávky a novodobé nátěry

V místnosti č. 2.13A byla nalezena dosud nejstarší vrstva s malířskou výzdobou, která vznikla pravděpodobně už brzy po postavení domu, nejspíš v 1. pol. 17. století. Jedná se o malbu zřejmě zavěšených stuh v zelených, žlutých a červených barvách s černou modelační linkou, nebo jakýchsi festonů spolu s vinnou révou, které zdobily plochu pod štukovými římsami asi po celém obvodu tehdejšího sálu. Štuková výzdoba byla opatřena růžovo - červenou polychromií, stropy byly světle šedé nebo šedomodré, sokly snad tmavě šedé. Tato malba byla vytvořena na vápenném nátěru, který vyrovnává nerovnosti šuku a vytváří tak poměrně hladkou strukturu povrchu. Následují další barevné úpravy, jejichž stratigrafie se nápadně shoduje s předchozí místností a potvrzuje se tak tvrzení, že šlo v minulosti o jeden velký sál.

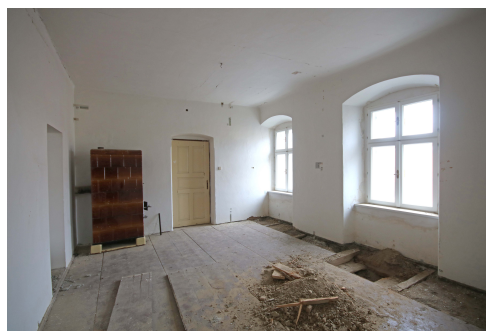
Sonda č. 1: západní část jižní stěny pod fabionem
Nejstarší malba - stuha pod fabionem

V místnosti 2.13B bylo provedeno celkem 8 sond. Potvrdila se skutečnost z předchozích místností, že se v minulosti jednalo o jeden velký sál (dle orientačního měření mohl mít rozměry cca 13,5m x 7,5m). Jeho hladký strop byl po celém obvodu zdoben štukovými říisami, zjevně polychromovanými růžovou nebo červenou barvou. Plocha stropu byla v této fázi světle šedá nebo šedomodrá, svislé stěny v šedé barvě pod říisami zdobily hrozny vinné révy a z nich spuštěné stuhy s olistěnými větvičkami. Sokl byl pojednán tmavě šedou barvou s červenou texturou, možná mramorováním. Také následující stratigrafie je víceméně shodná s předchozími místnostmi. Opakuje se např. lososově růžová barva, v soklové části tmavě šedá nebo modrá barevná vrstva, kdysi snad s šablonovou malbou. Na severní i východní příčce byly zaznamenány především hlínkové vrstvy řemeslného charakteru, převládá zelená barva s tmavě zeleným válečkovým dekorem, s tmavě šedým soklem a světle šedým stropem. Na jižní stěně byla nalezena blíže neurčitelná malba s černou linkou. V bočním světle byla zpozorována rozsáhlá vápenocementová vysprávka ve prostřed záp. stěny, není vyloučeno, že zde bylo v minulosti okno, resp. okenní špaleta. Dále jsou dobře patrné stopy po osekane štukové výzdobě po obvodu stropu.

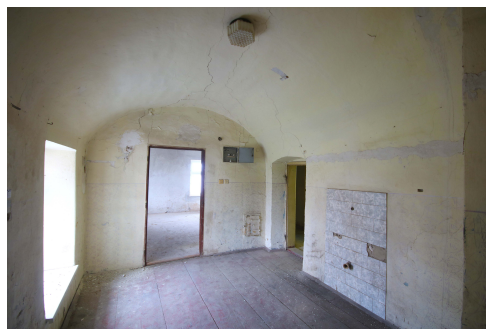
Sonda č. 1: klenba

- 0 - cihlové zdivo
- 1 - jádrová váp. omítka hliněné barvy
- 2 - šedý, místy až černý váp. nátěr
- 3 - bílé váp. líčko v tenké vrstvě
- 4 - růžový váp. nátěr
- 5 - světle šedý váp. nátěr
- 6 - teple šedý hlínkový nátěr
- 7 - současná žlutá barva

V nevelké chodbě byly provedeny 3 sondy, mnohé bylo patrné z četných defektů. Stratigrafie vrstev není příliš početná, což může vypovídat o seškrabování v minulosti. Nebyla nalezena žádná historická výmalba, pouze šedočerná vápenná vrstva na omítce hliněné barvy, která je nejstarší a shodná s "černou" vrstvou nacházející se na křížové klenbě s hřebínky v přízemí, kde byla provedena jen orientační sonda.

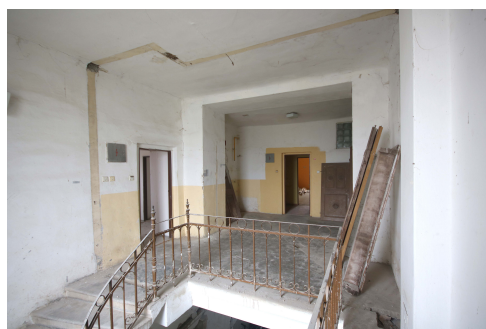
Sonda č. 1: východní část stropu

0 - rákosový výplet

- 1A - hrubozrnná váp. omítka šedé barvy
- 1B - jemnozrnný štuk pískové barvy
- 2 - tenká vrstva váp. líčka
- 3 - šedá barva s bílou šablonou a linkováním
- 4 - X - novodobé hlínky a štukové vysprávky

Na chodbě 2.01 byly provedeny 4 sondy. Svislé stěny se zdají být převážně novodobé, strop s omítkou na rákosovém výpletu je z velké části opravený moderní omítkou. Přesto zde byla nalezena jednoduchá výzdoba spočívající v členění šedé plochy bílými a hnědými linkami, které vytvářely iluzivní kazety či vpadlé výplně. Sokl byl natřený tmavším odstínem šedé barvy. V severozápadním koutě vstupní části byl zpozorován fragment staré omítky, sahající pod východní stěnu, což dokládá odlišné rozmístění stěn v dávné minulosti.

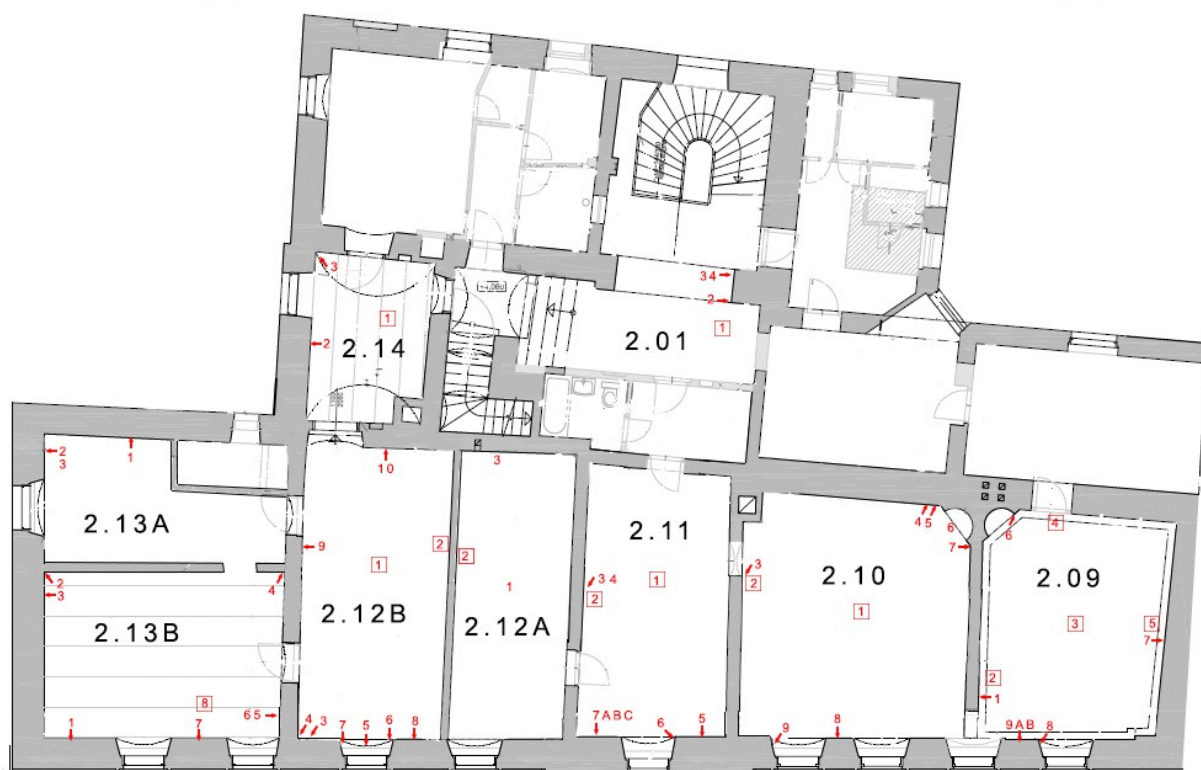
Vyznačení míst provedených sond.
