**ZPRÁVA Z PROHLÍDKY**  
(DLE PŘÍLOHY G NORMY ČSN 73 0038)

Název: Prohlídka vybraných objektů areálu Dolu Frenštát – Trojanovice

Stupeň dokumentace: Zpráva z prohlídky

Datum: červen 2022

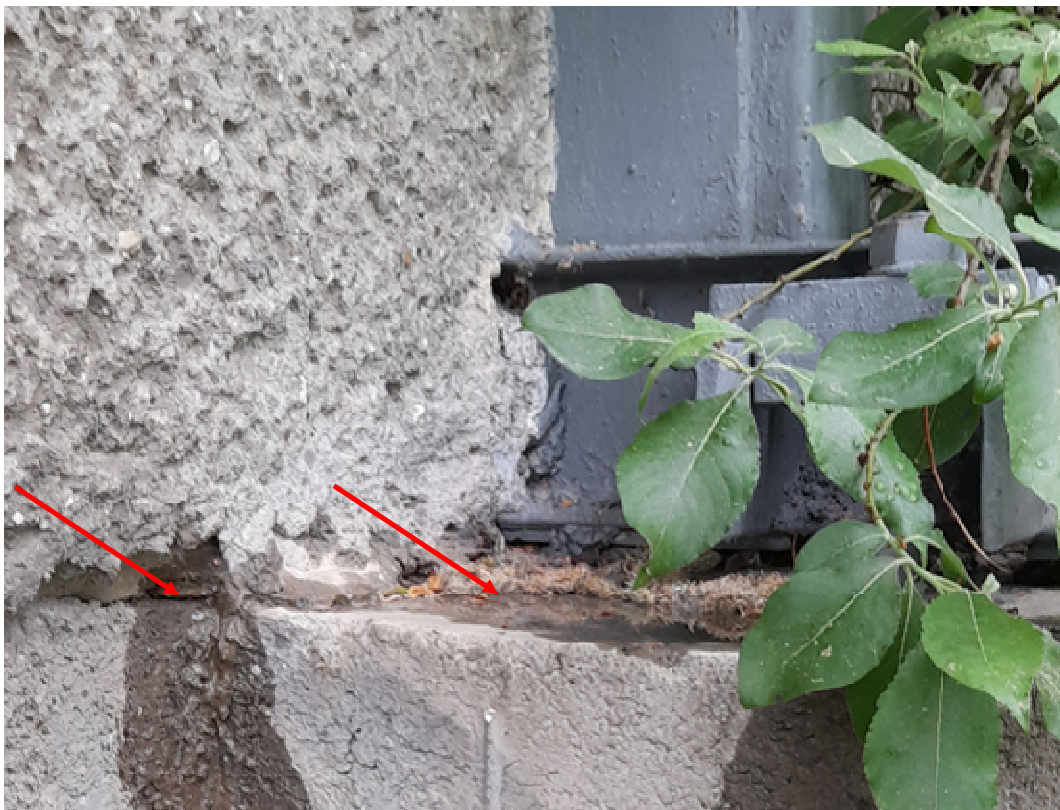
Obr. 20 Pronikání spodní vody pod úroveň hydroizolační vrstvy pod ŽB deskou podlahy

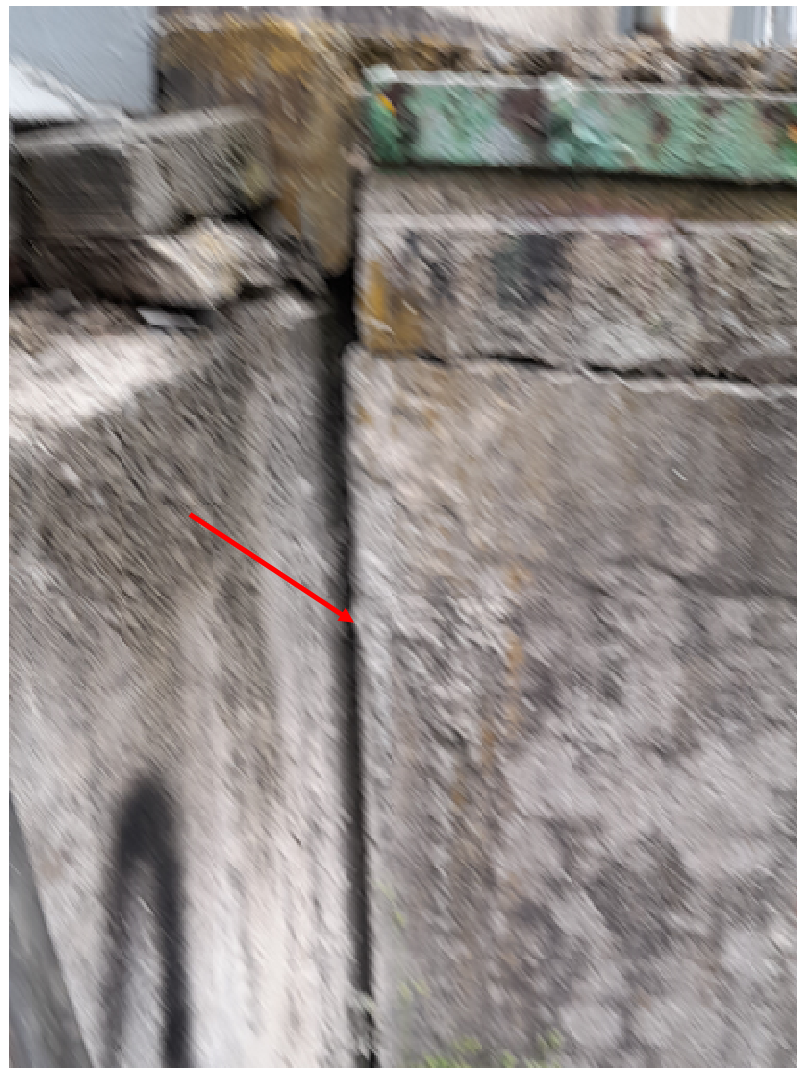
Obr. 32 Odtřzení podlahy rampy od hlavní budovy

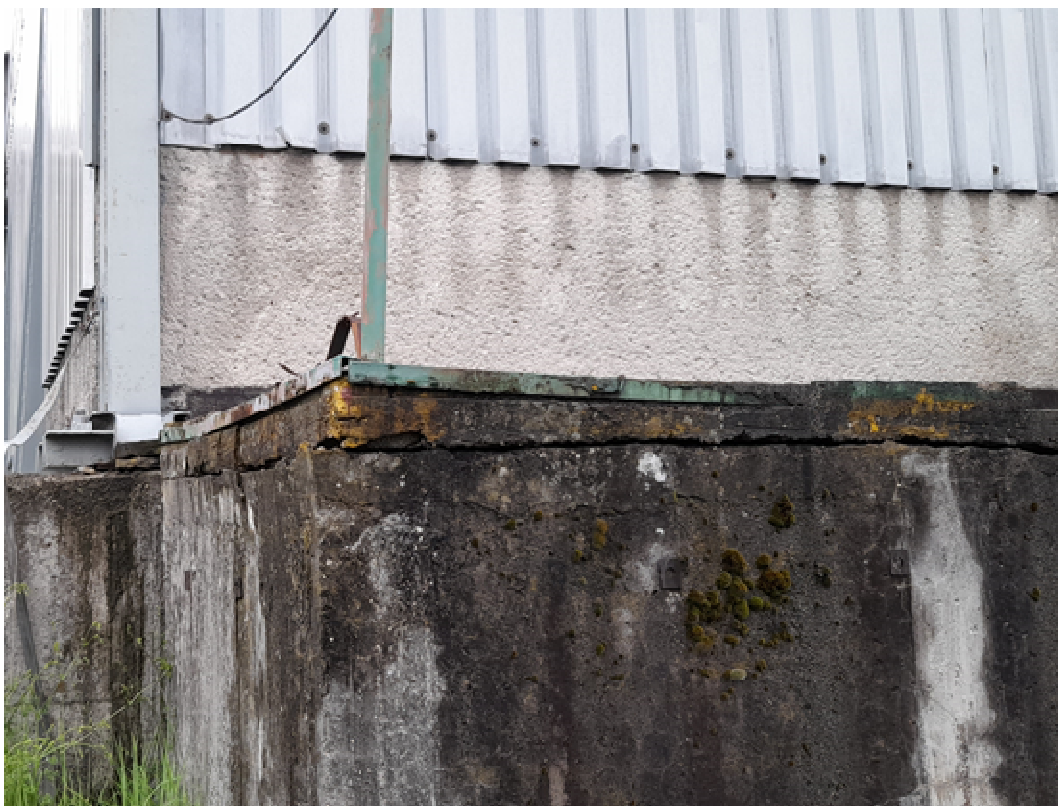
Obr. 33 Odtržení podlahy rampy od svislé nosné konstrukce a rampy od hlavní budovy

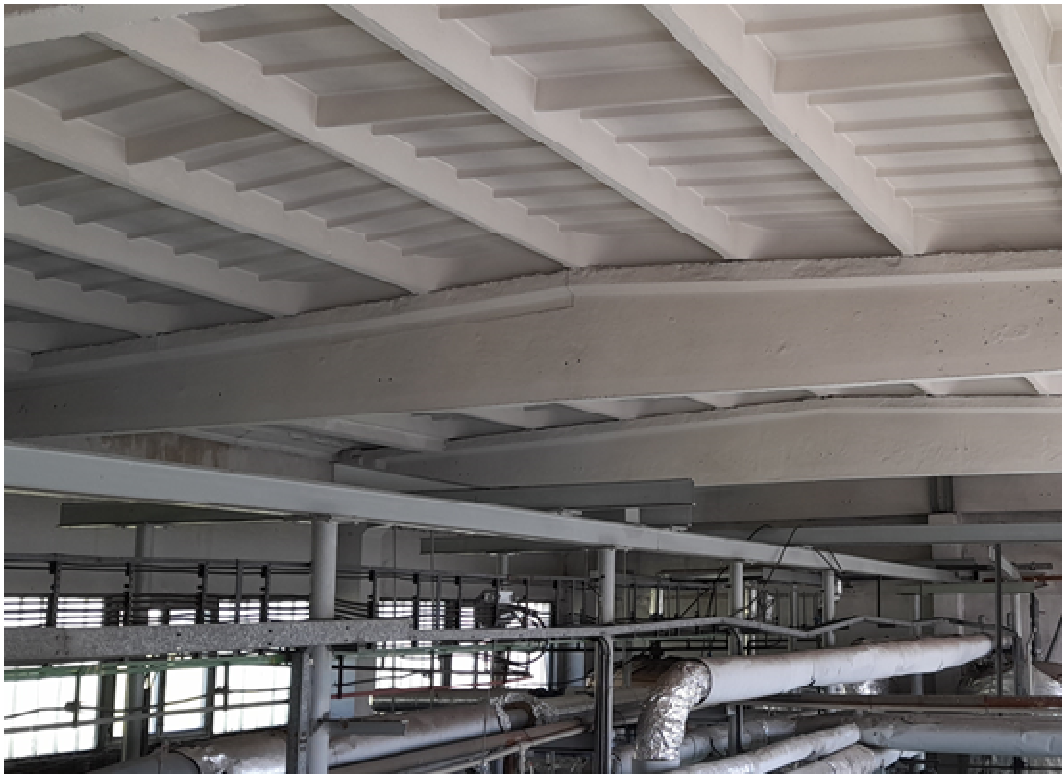
Obr. 56 Střešní plnostěnné vazníky a žebříkové ŽB panely

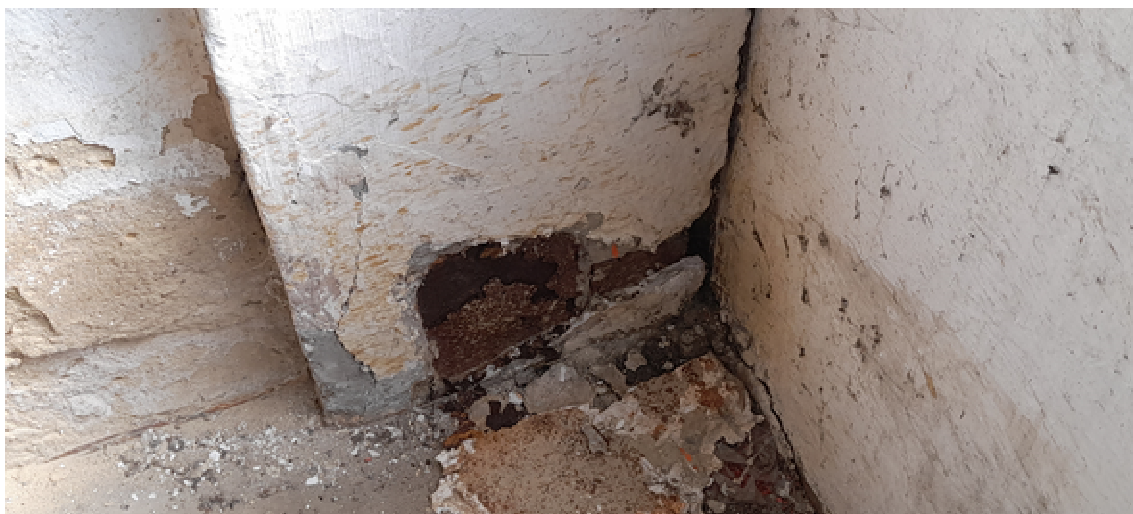
Obr. 63 Lokální vlhkostní poruchy v místě napojení sloupu na základovou patku

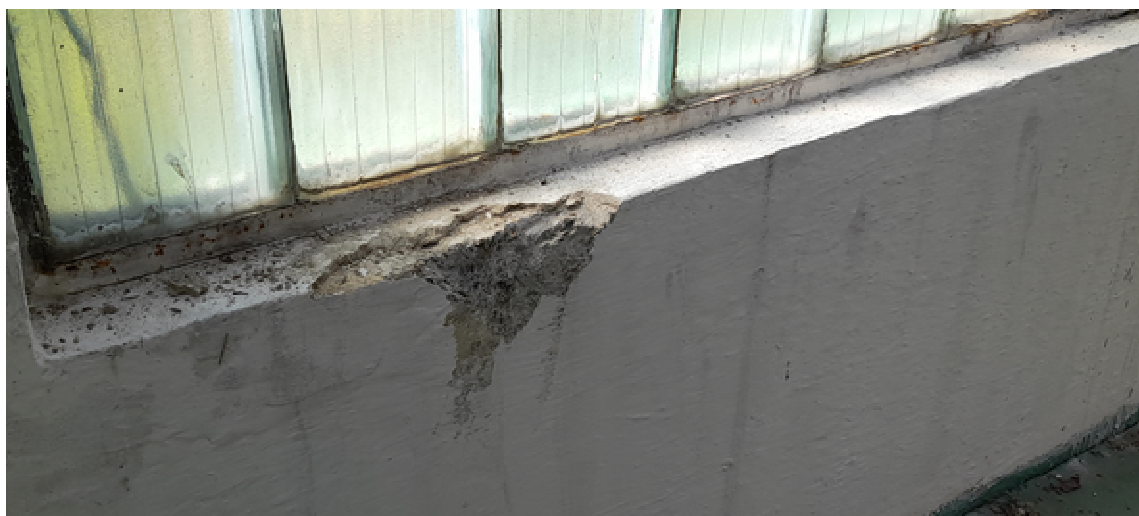
Obr. 64 Sonda ke zjištění materiálu obvodové konstrukce

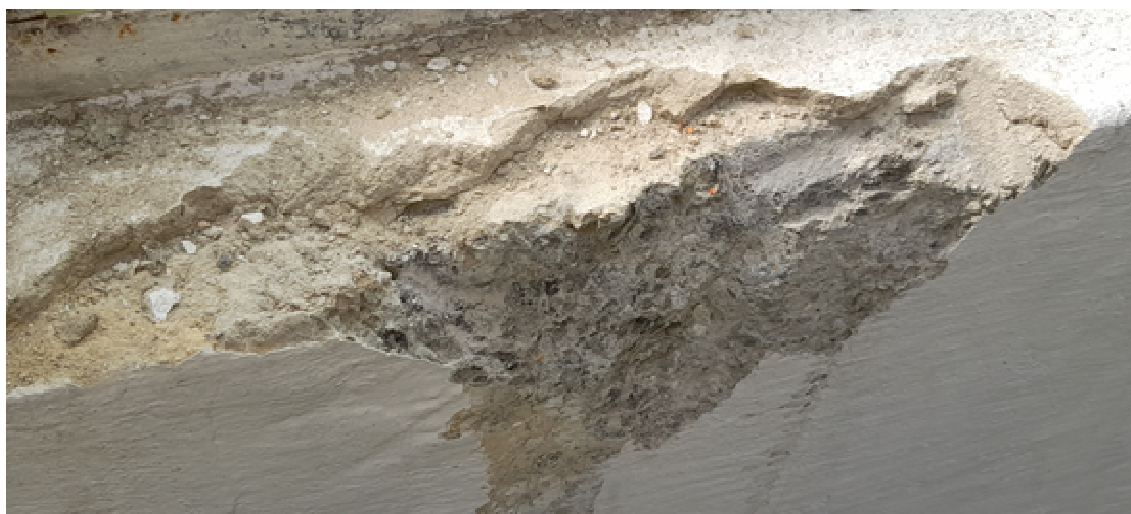
Obr. 65 Sonda ke zjištění materiálu obvodové konstrukce – jedná se o struskopemzobetonové panely

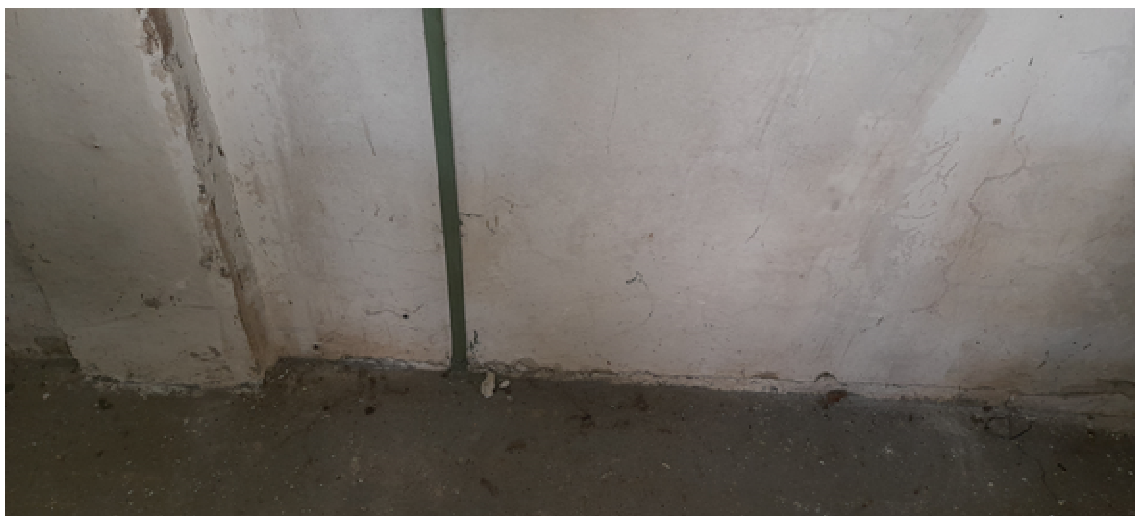
Obr. 66 Vlhkostní poruchy na svislé obvodové konstrukci přístavku

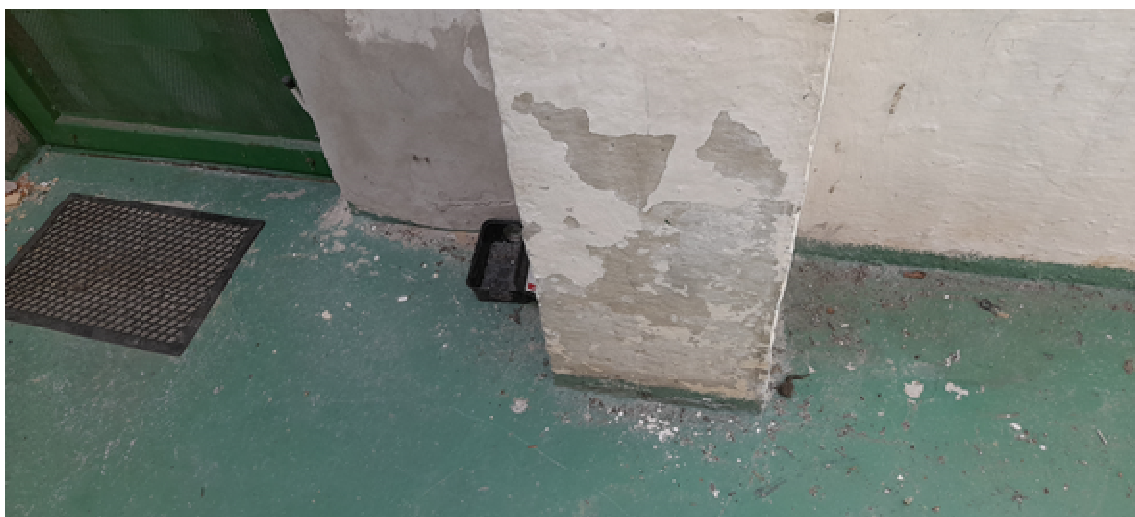
Obr. 67 Vlhkostní poruchy na svislé obvodové konstrukci a sloupech hlavního objektu

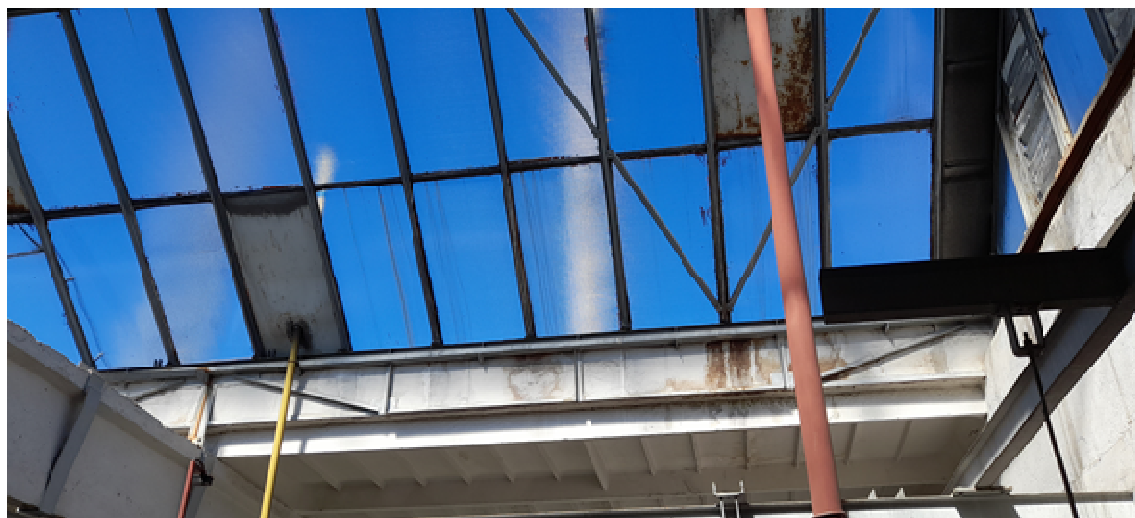
Obr. 68 Vlhkostní poruchy na stropní nosné konstrukci u napojení světlíku

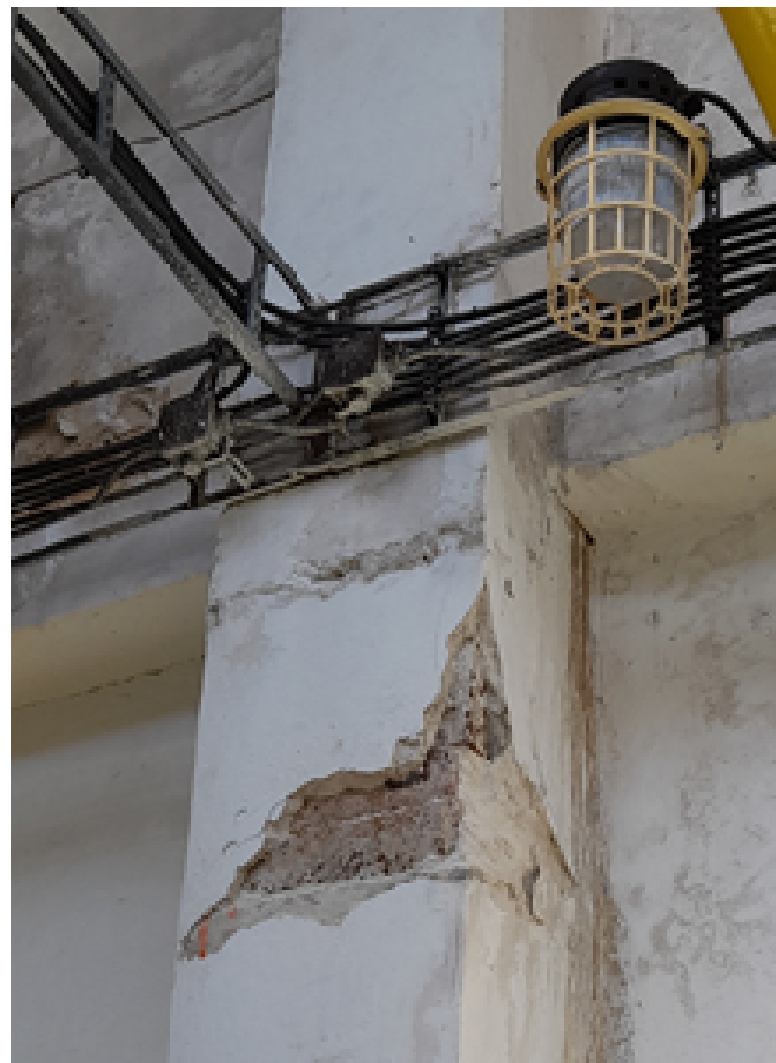
Obr. 70 Opadaná omítka na sloupu na styku hlavního objektu a přístavby – nejspíše vlivem pronikání vlhkosti ze střechy přístavku

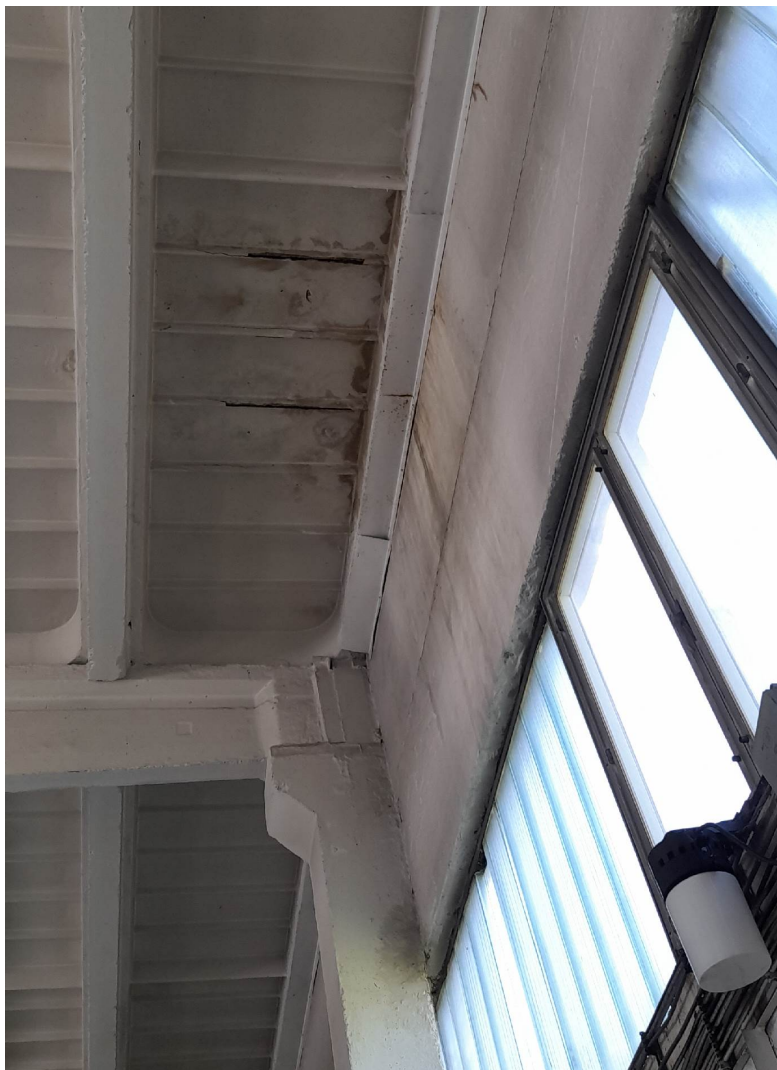
Obr. 71 Lokální vlhkostní porucha stropního panelu s obnaženou zkorodovanou výztuží

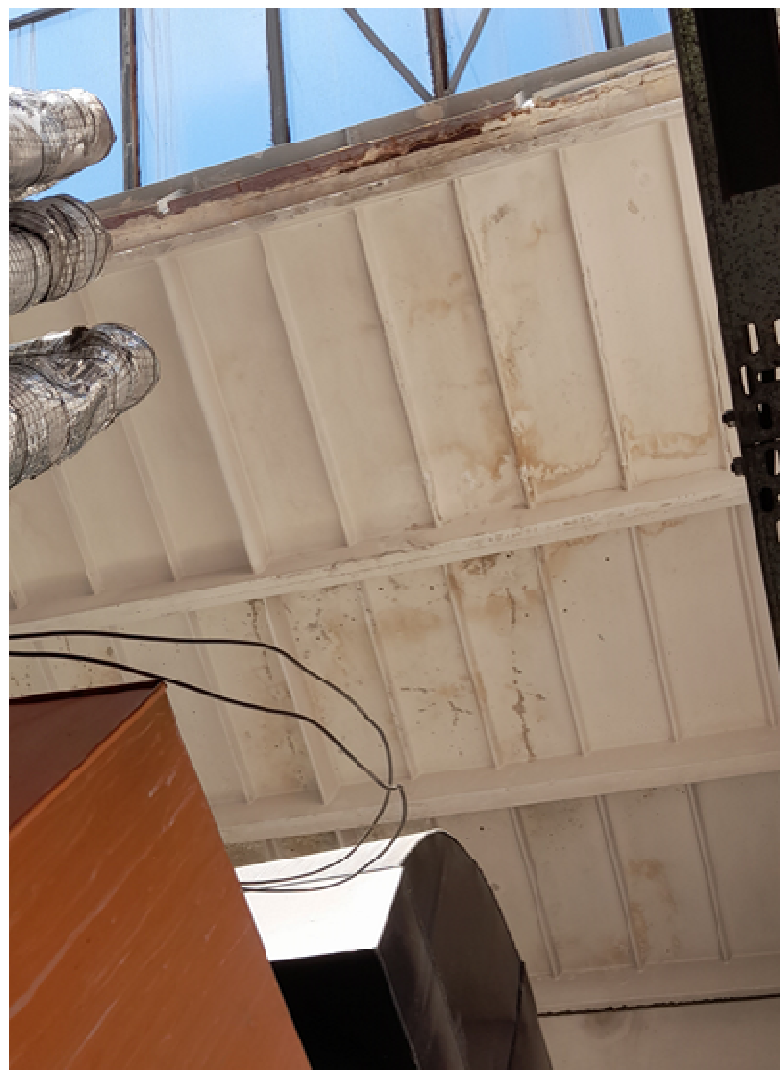
Obr. 72 Lokální vlhkostní porucha stropního panelu

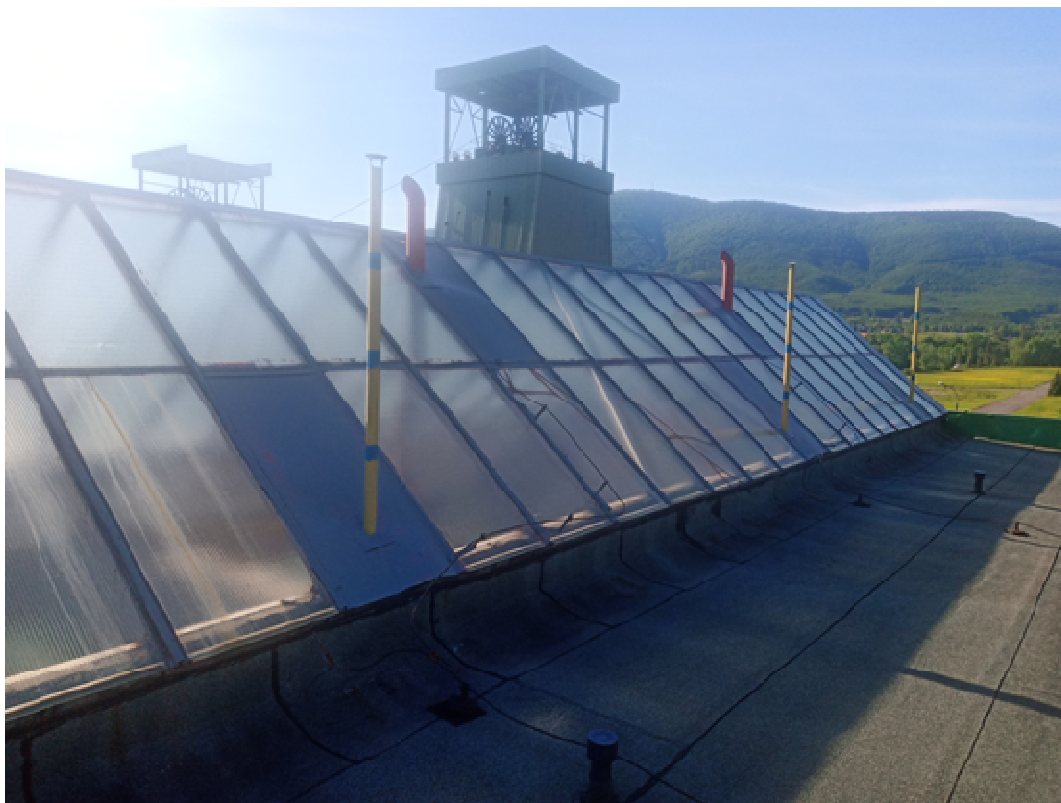
Středová část jižní poloviny střešního pláště hlavního objektu je tvořena světlíky. Střešní světlík je v dobrém stavu povrchová úprava ocelových profilů je souvislá, kotvení a spoje nikde nechybí. Prosklené plochy s ocelovými rámy nicméně nesplňují současné tepelně-technické standardy.

Obr. 73 Střešní světlík na jižní polovině střechy hlavní budovy

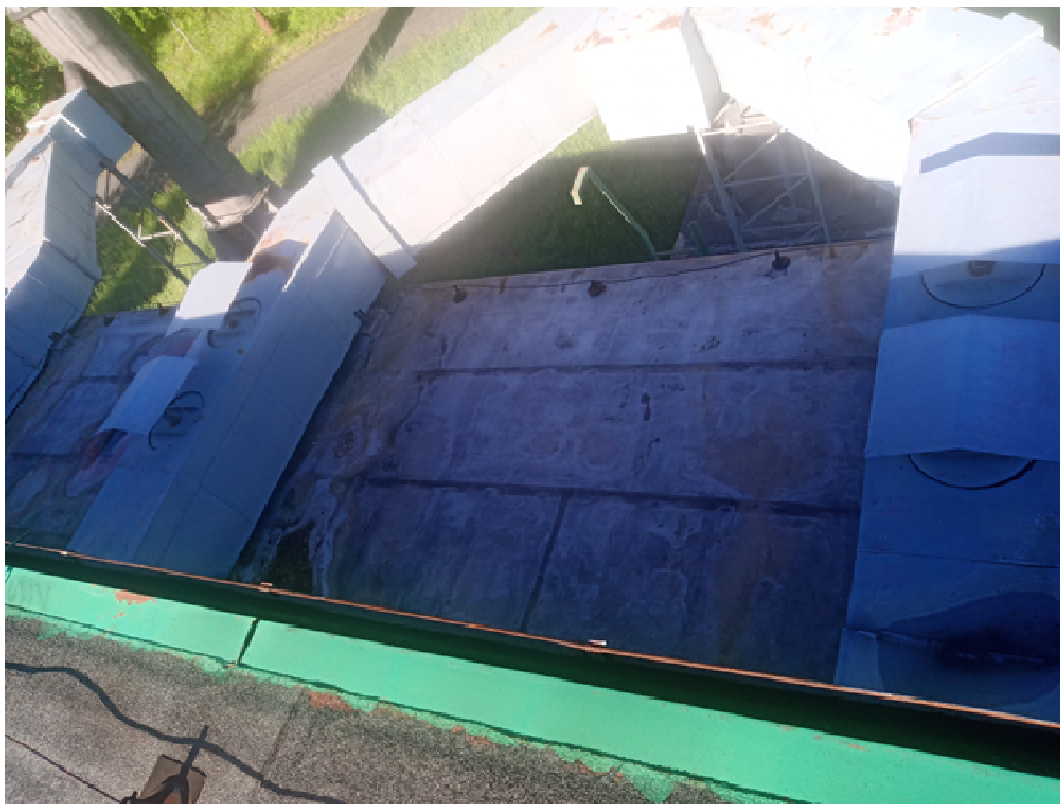
Obr. 76 Krytina na přístavku k opravě / rekonstrukci

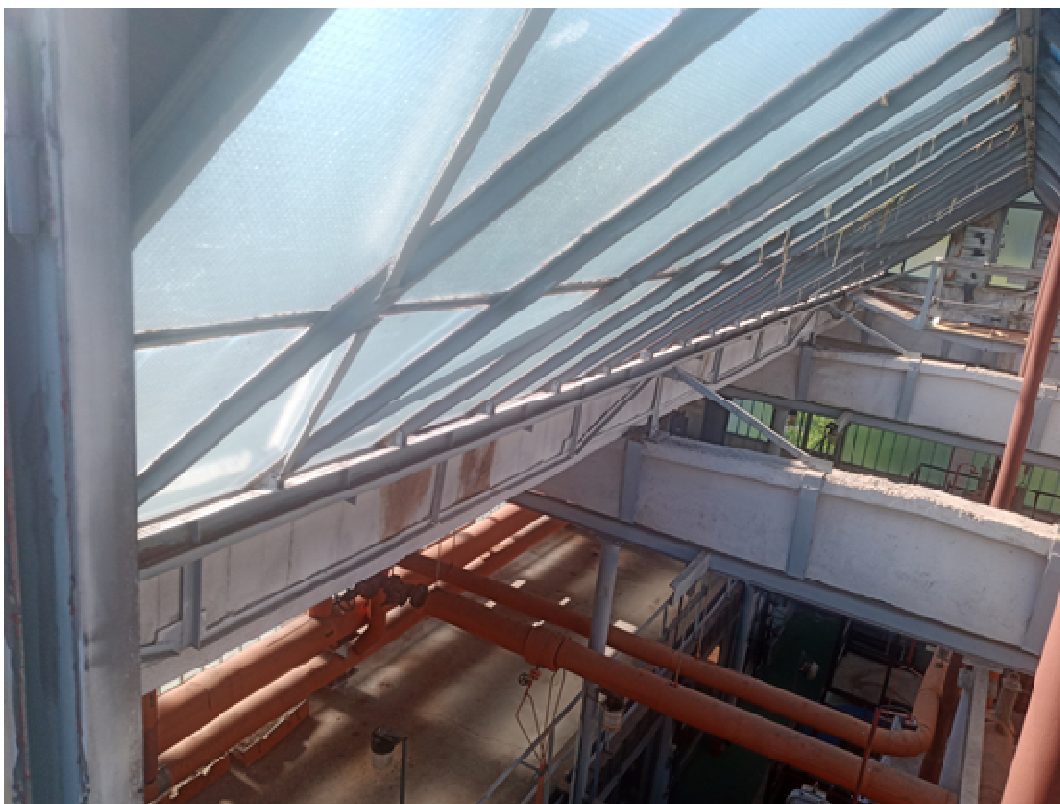
Obr. 77 Střešní plnostěnné vazníky a pohled do světlíku

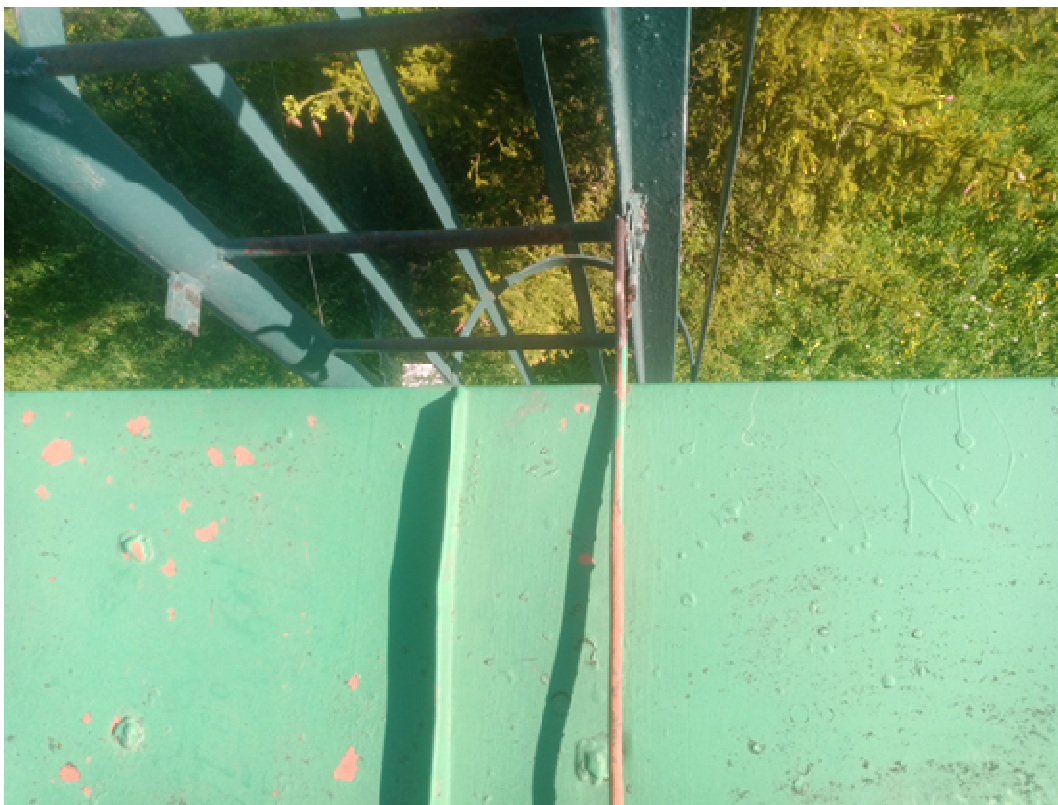
Obr. 78 Oplechování a klempířské prvky - revizní žebřík není dostatečně uchycený

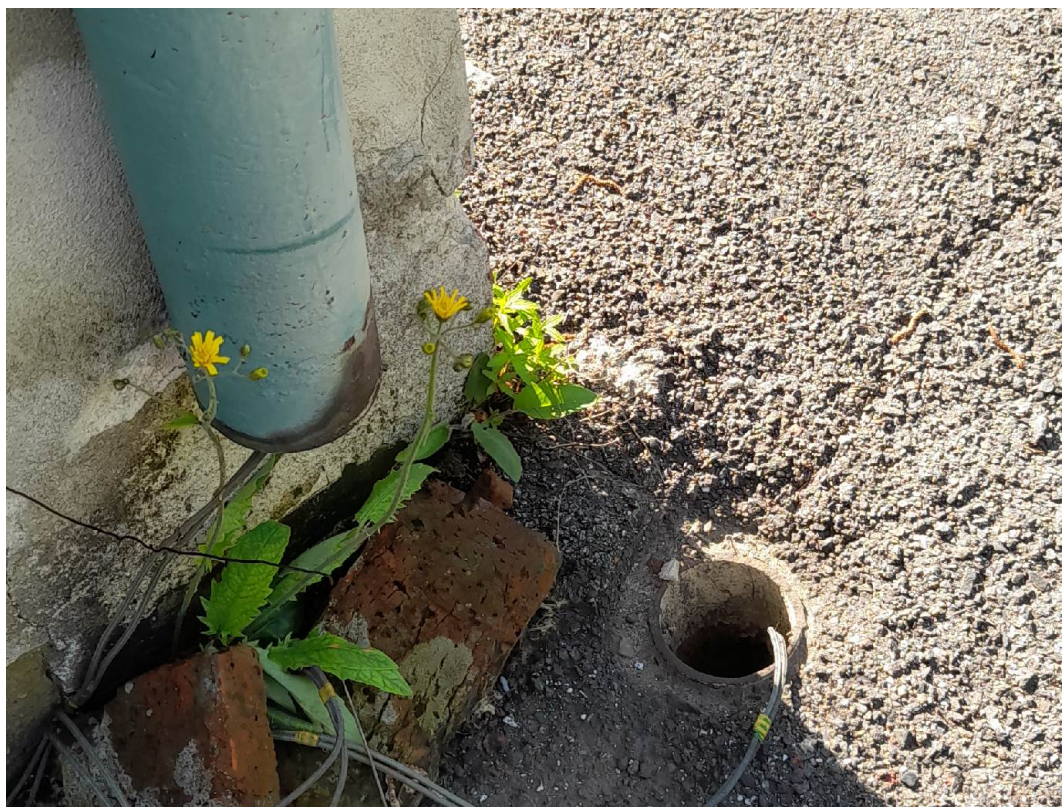
Obr. 79 Svody dešťové vody nejsou přímo napojeny na dešťovou kanalizaci a smáčí fasádu

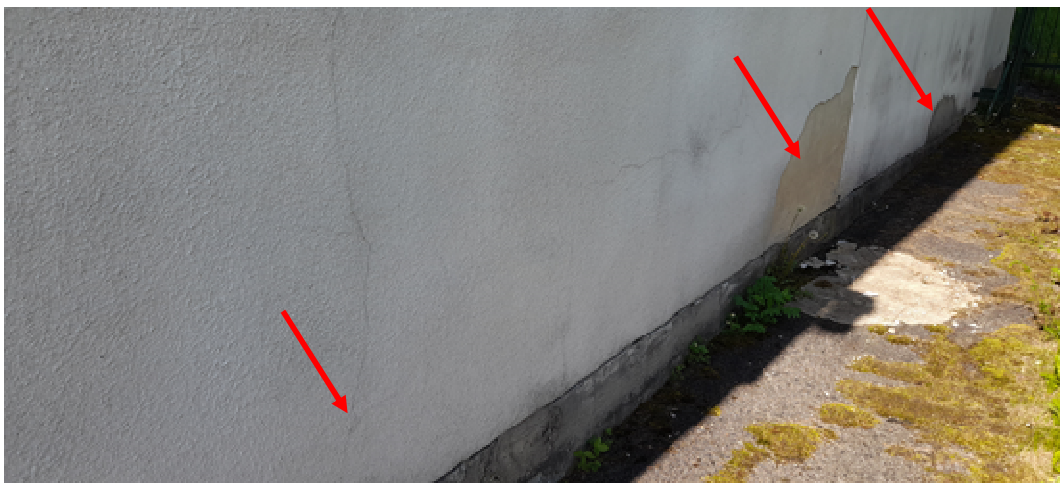
Obr. 89 Opadaná omítka panelů, částečně vyspravená, vlásenkové praskliny omítky panelů

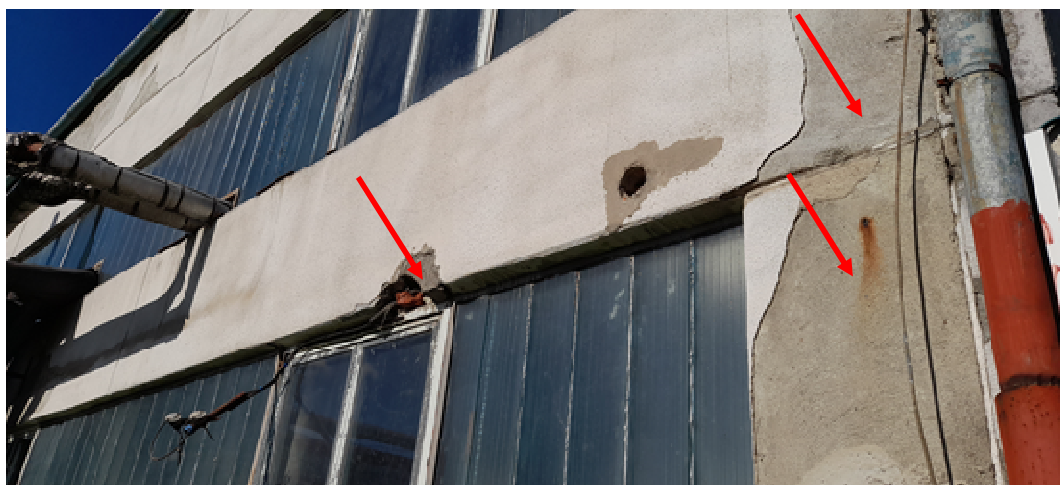
Obr. 91 Opadaná omítka panelů, částečně vyspravená, vlásenkové praskliny omítky panelů

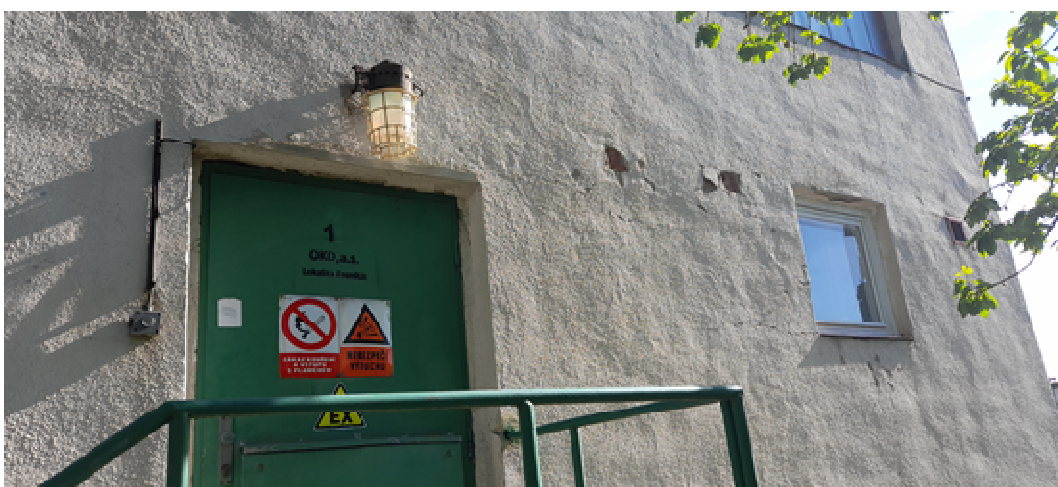
Obr. 96 Kovové vstupní dveře odpovídají charakteru objektu – pro nové využití objektu nejspíše nevyužitelné

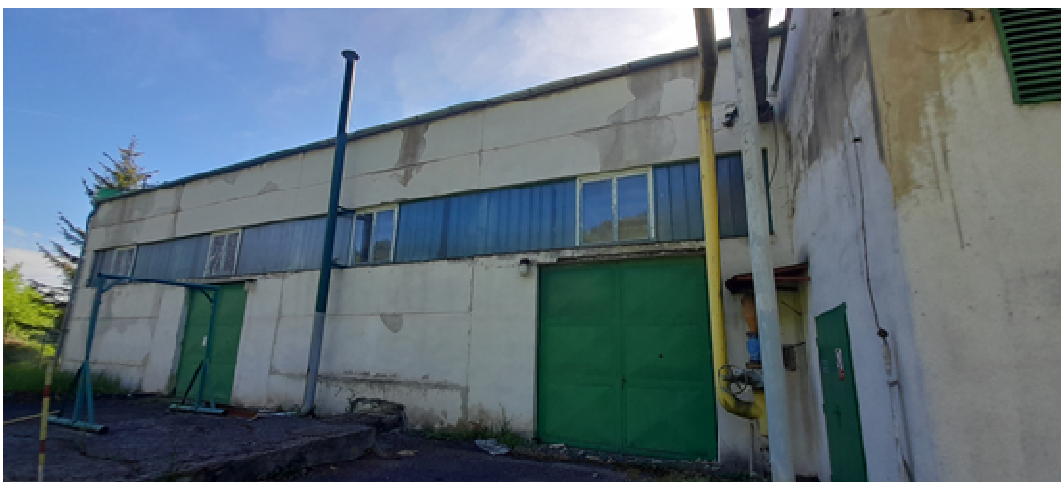
Obr. 97 Plechová vrata odpovídají charakteru objektu – pro nové využití objektu nejspíše nevyužitelné

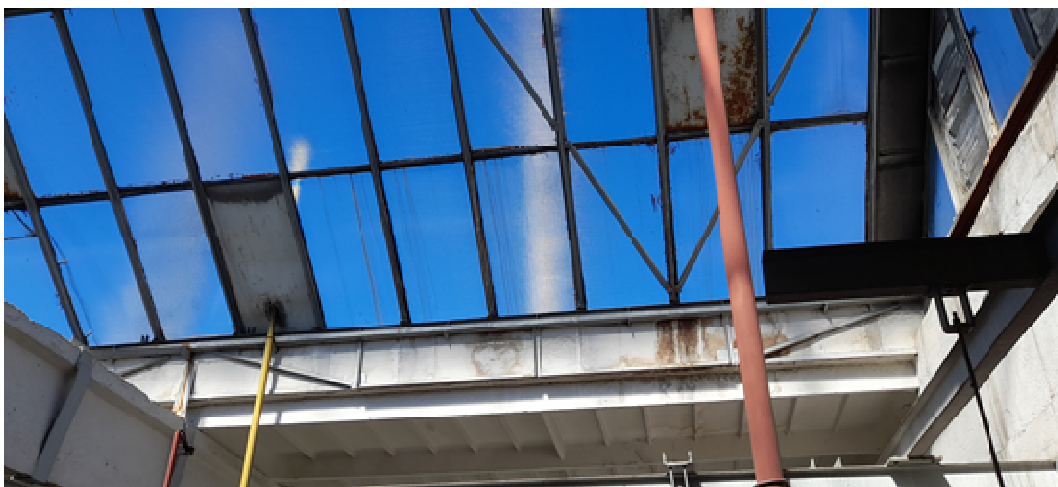
Obr. 98 Střešní světlík – pro nové využití objektu nevhodné z důvodu tepelně-technických parametrů

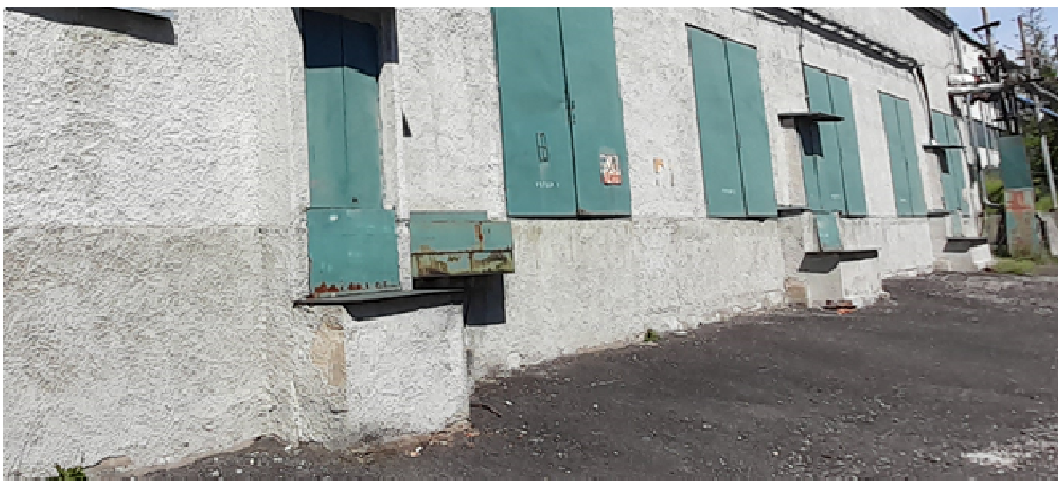
Obr. 104 Soklová část základu

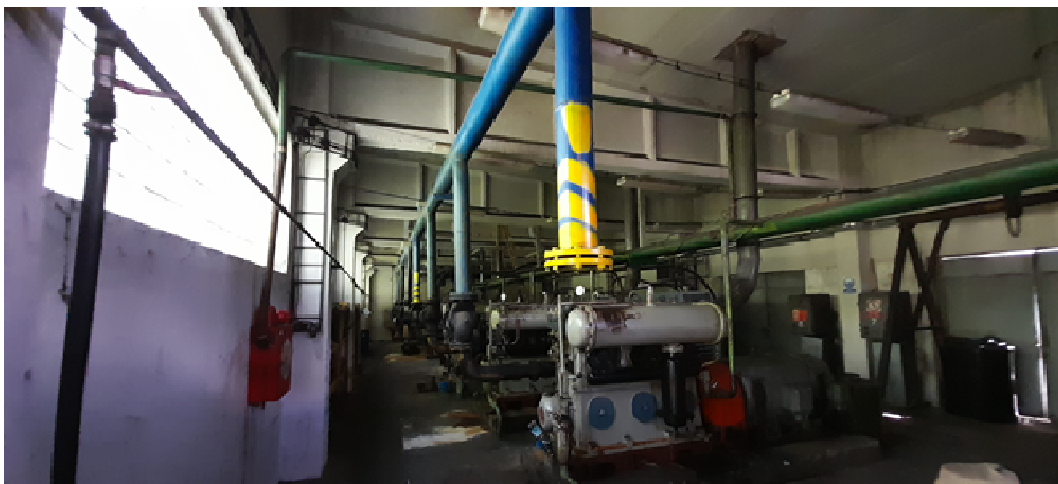
Nosná železobetonová konstrukce je v dobrém stavu. Nosná konstrukce zejména vazníky a sloupy jsou bez trhlin a pouze ojediněle je porušena krycí vrstva výztuže (nebo krytí ocelových plechů pro osazení opláštění). Střešní dutinové panely jsou v dobrém stavu.

Obr. 107 Celkový pohled na nosný systém

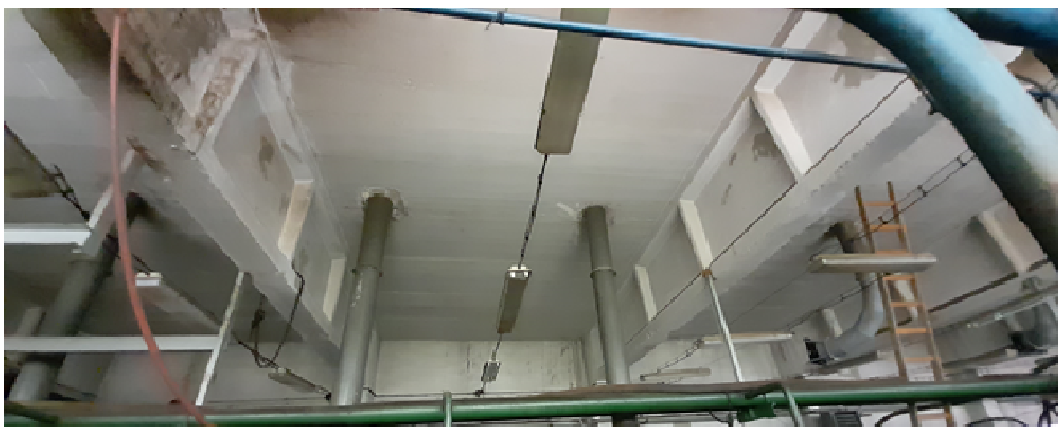
Obr. 108 Pohled na střešní ŽB nosníky a dutinové panely jsou v dobrém stavu

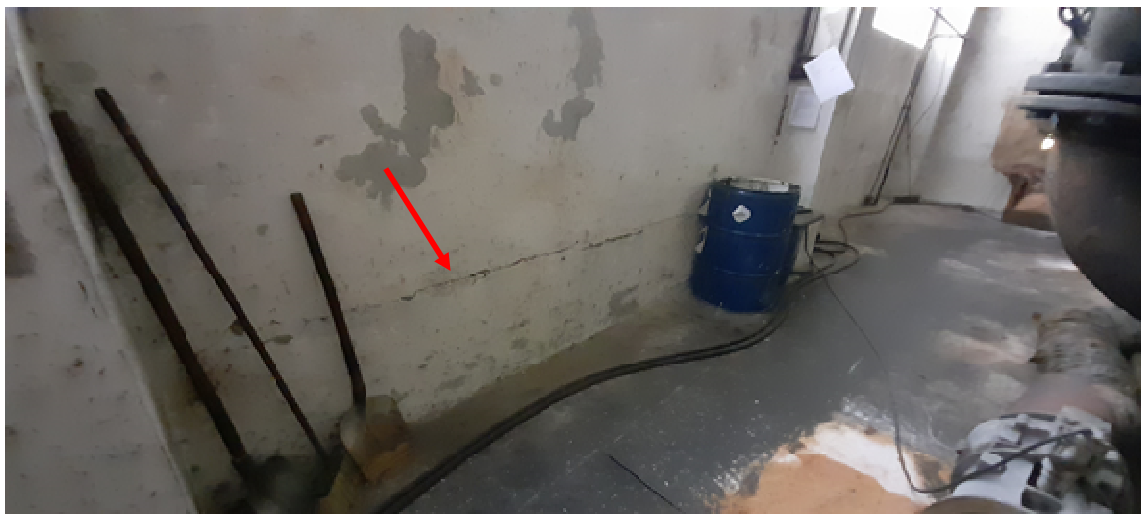
Obr. 109 Vodorovná prasklina na rozhraní materiálů

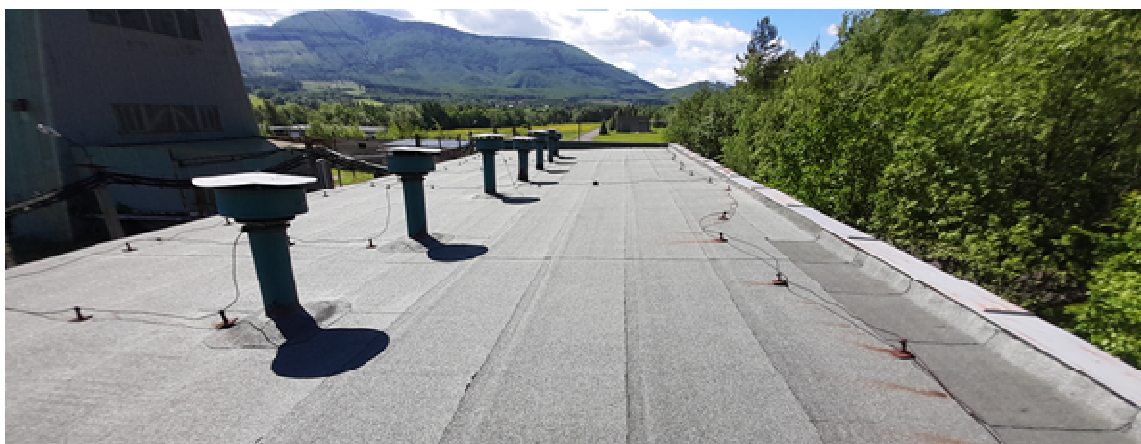
Střešní krytina je ve výborném stavu – pravděpodobně ne starší než 10 let. Okapové plechy a okapy jsou velmi lokálně degradovány korozí, doporučujeme údržbu.

Obr. 110 Střešní krytina (asfaltové modifikované pásy) ve velmi dobrém stavu

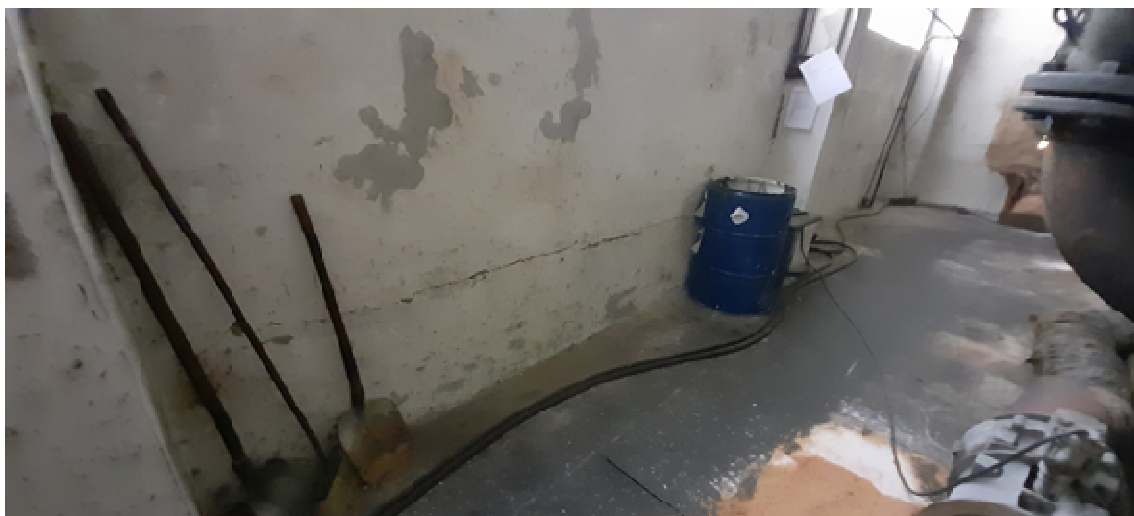
Obr. 114 Omítky a malba narušené a znečištěné

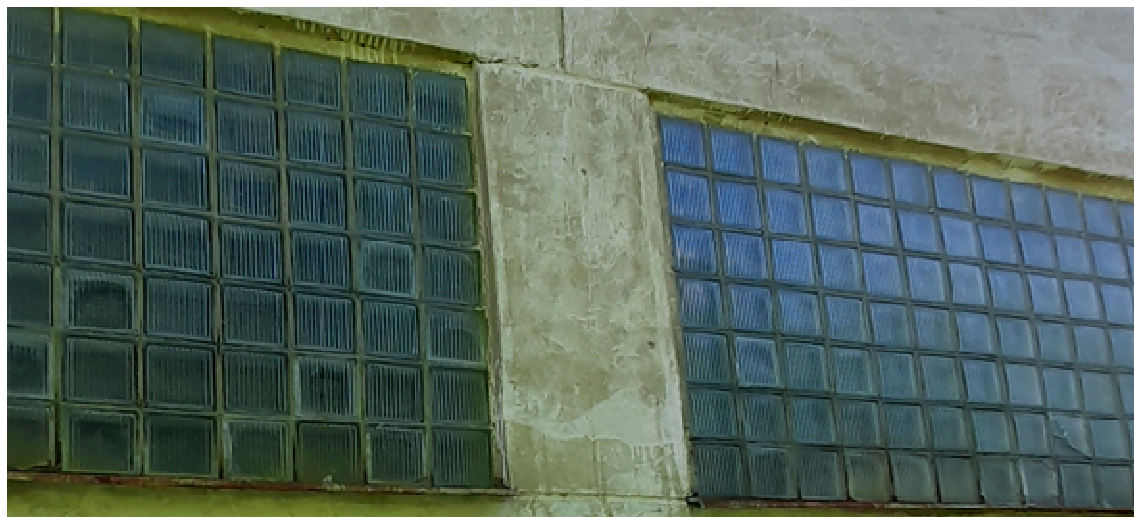
Výplně otvorů odpovídají době výstavby a povaze objektu – z hlediska světelné pohody a stávajících tepelně-technických požadavků jsou nevyhovující. Jedná se převážně o čtvercové luxfery.

Obr. 115 Omítky a malba narušené a znečištěné

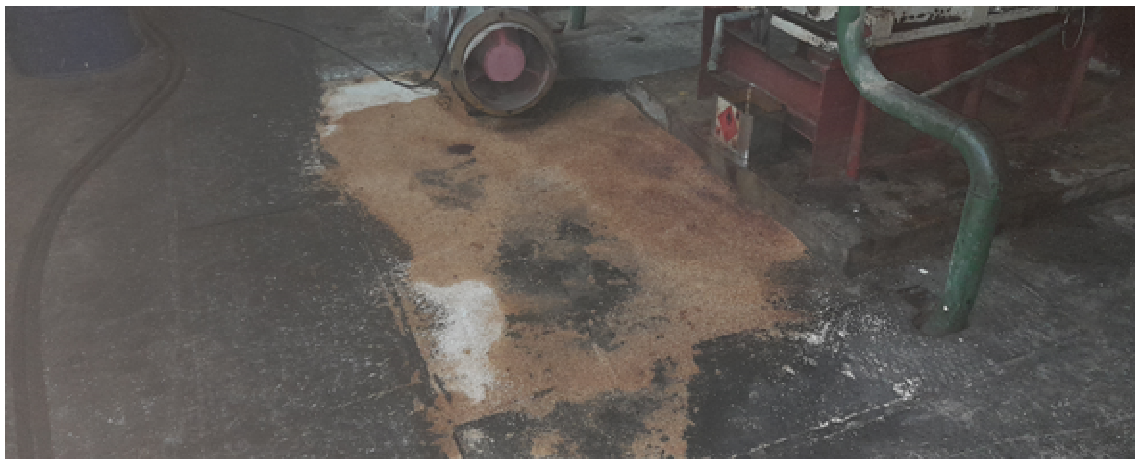
Podlaha 1NP, dolní část sloupů a obvodového pláště je kontaminován oleji – nemalé olejové skvrny zasypané Vapexem.

Obr. 116 Olejová skvrna na podlaze

Vzhledem ke kontaminaci oleji zejména podlahy 1NP (dále i stěn a stropu) je nutné uvažovat i s nutností sanace povrchu a jeho stavebním oddělení od nových podlah.

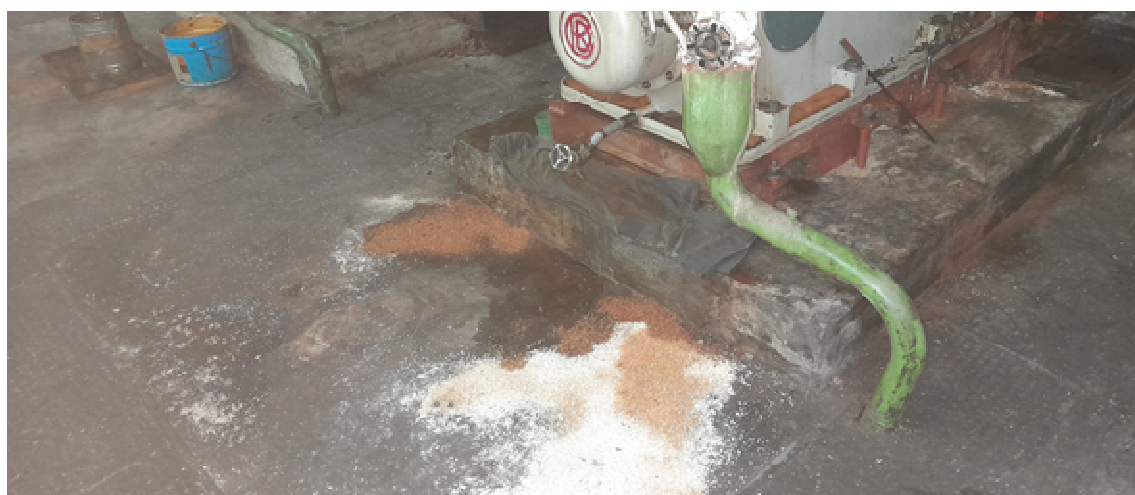
Obr. 117 Olejová skvrna na podlaze

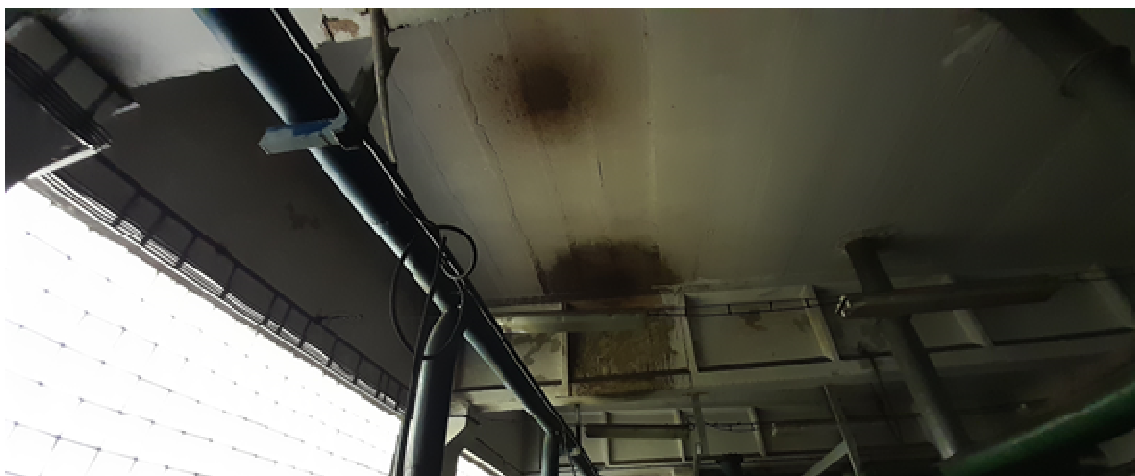
Obr. 118 Olejová skvrna na stropě

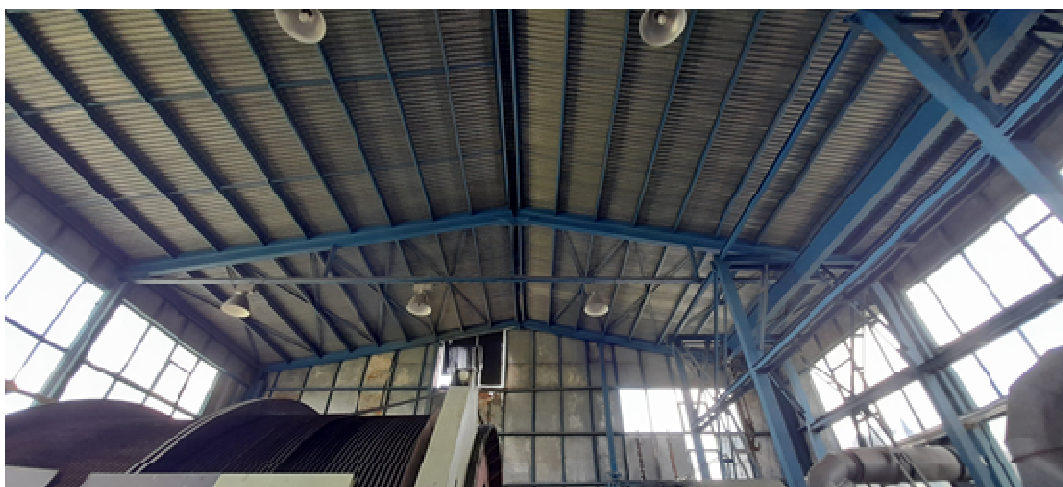
Obr. 123 Pohled na staticky nevyhovující konstrukci zastřešení
