**ZPRÁVA Z PROHLÍDKY**  
(DLE PŘÍLOHY G NORMY ČSN 73 0038)

Název: Prohlídka vybraných objektů areálu Dolu Frenštát – Trojanovice

Stupeň dokumentace: Zpráva z prohlídky

Datum: červen 2022

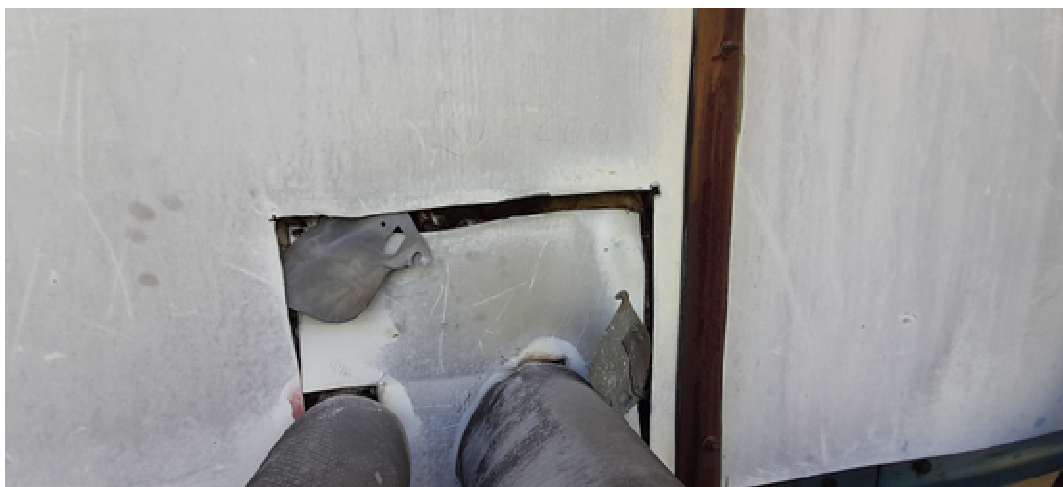
- 1) stavebního materiálu použitého k zateplení fasády – nejspíše se jedná o minerální vatu, kde existuje podezření na možnou přítomnost azbestu
- 2) stavebního materiálu použitého k vyzdivce obvodového parapetního zdiva – nejspíše se jedná o PSK tvárnice, kde existuje podezření na možnou radioaktivitu použitého materiálu

Obr. 125 Místo odběru vzorku ze zateplení obvodového pláště

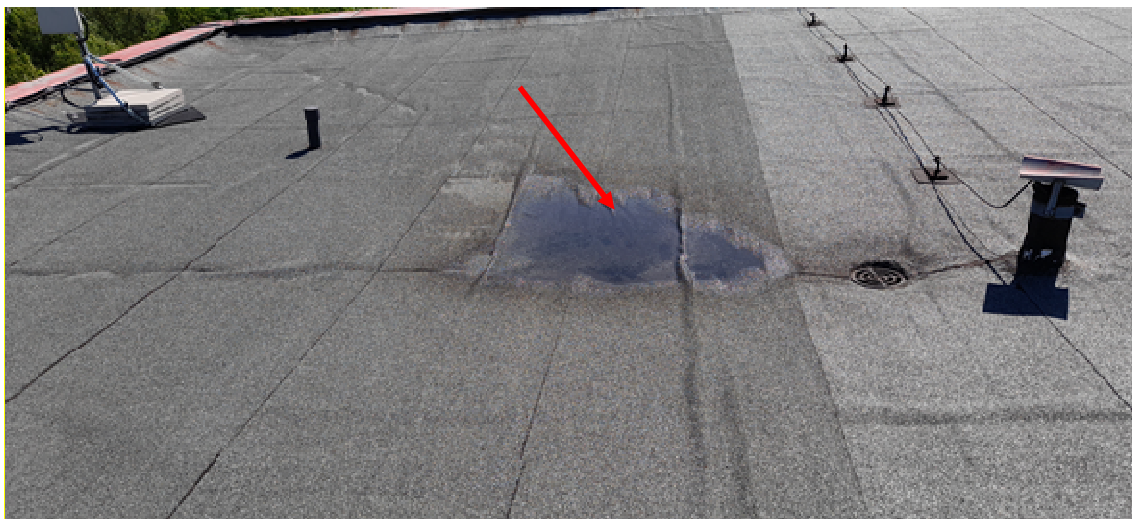
Obr. 141 Chyba ve spádování krytiny – dešťová voda lokálně neodtéká

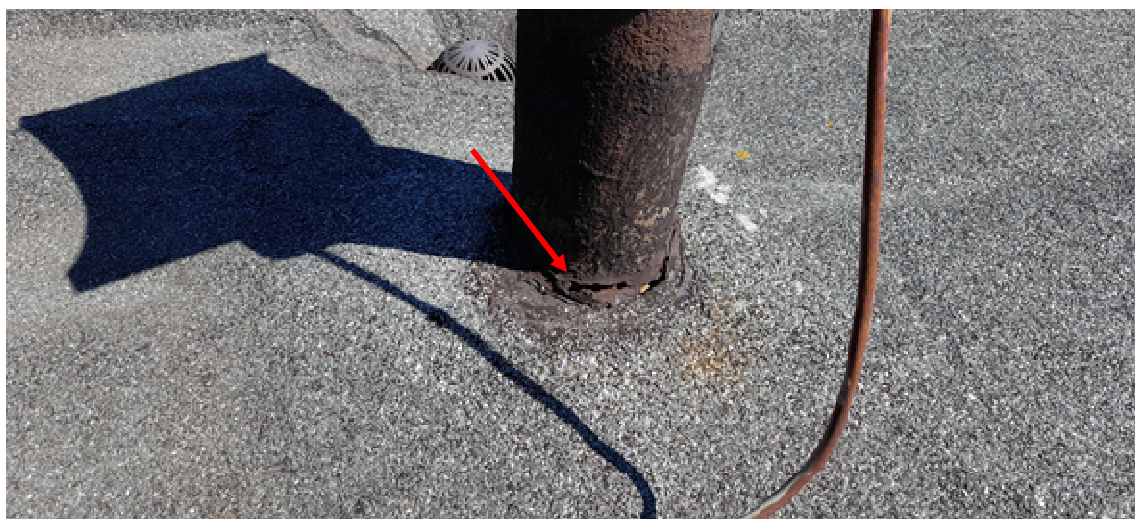
Obr. 144 Nesprávně provedený vstup střešním pláštěm – riziko zatékání

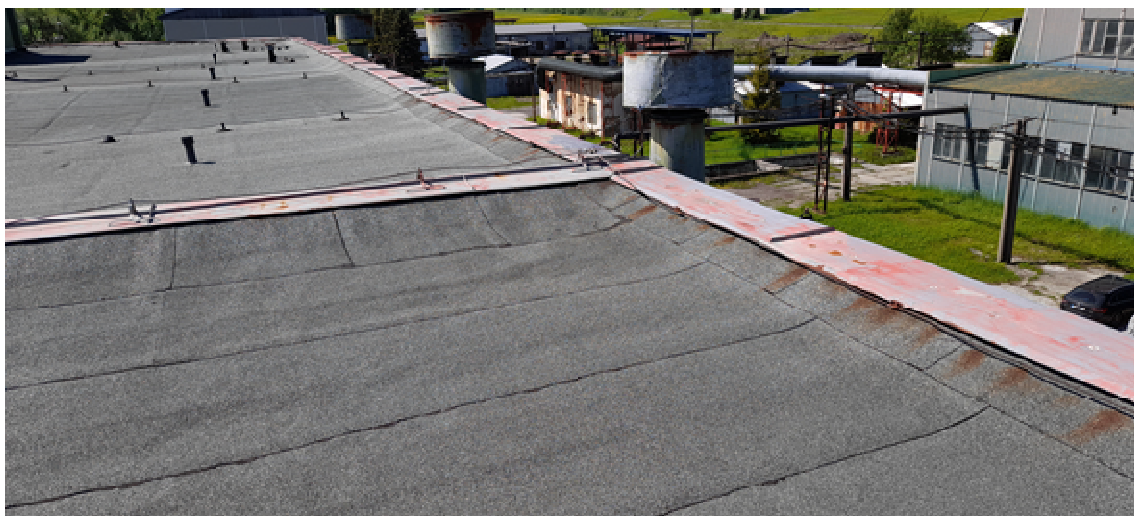
Obr. 146 Oplechování a další klempířské konstrukce částečně korodují – nutná údržba

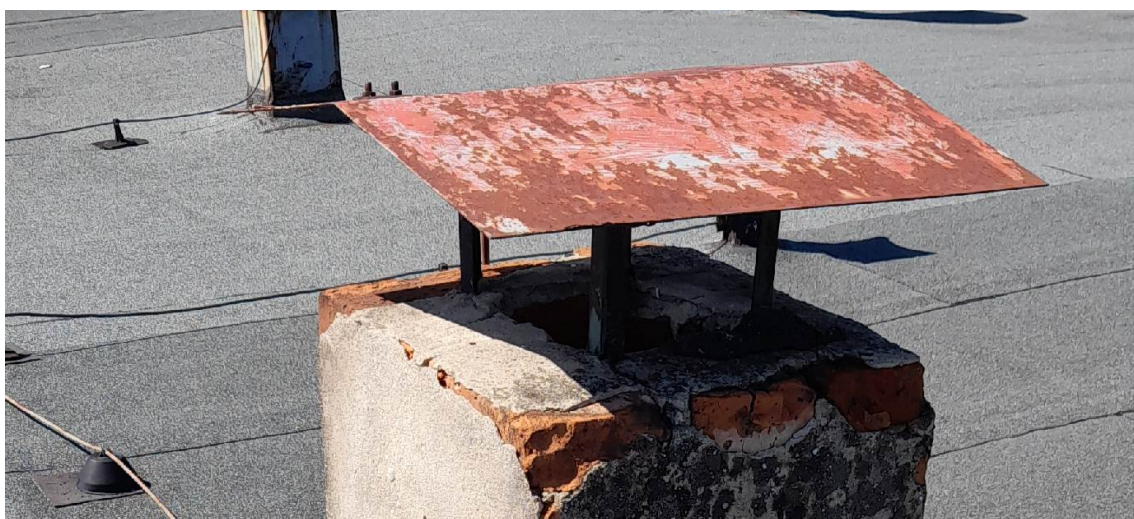
Obr. 147 Klempířské konstrukce korodují – nutná údržba, rovněž nutná sanace zděné konstrukce

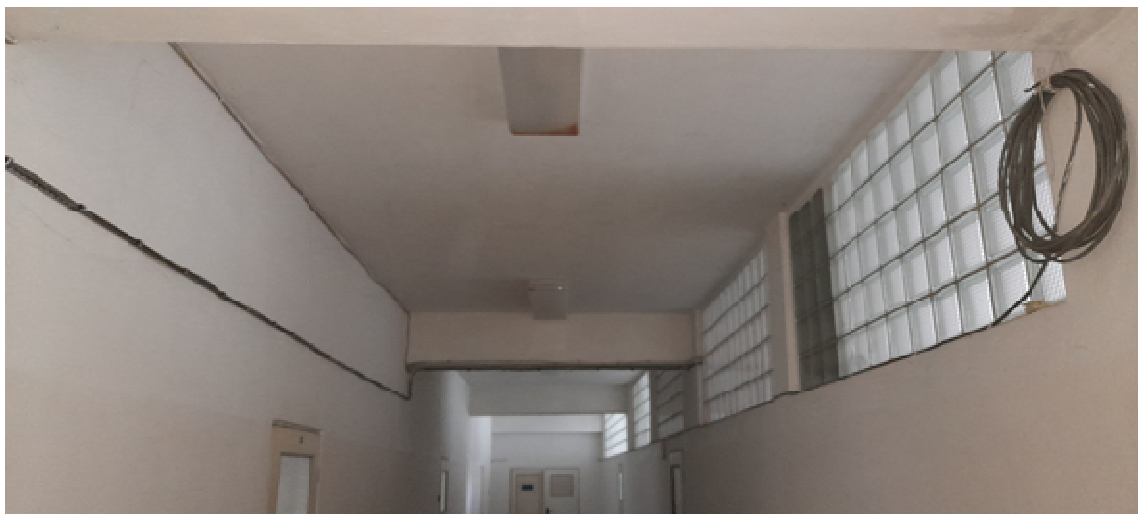
Obr. 150 Strop nad 4.NP – lokálně stopy po (nejspíše) dřívějším zatékání střešním pláštěm

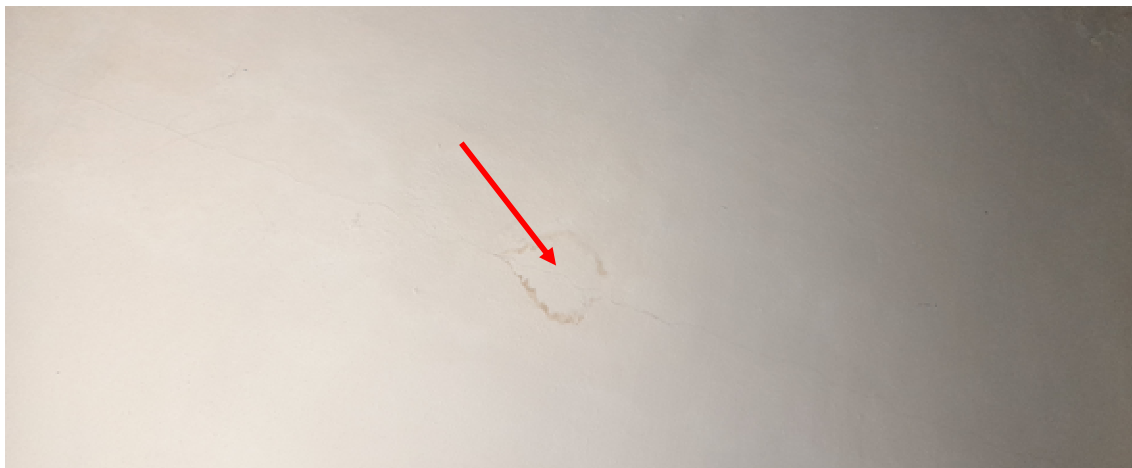
Obr. 151 Strop nad 4.NP – lokálně stopy po (nejspíše) dřívějším zatékání střešním pláštěm

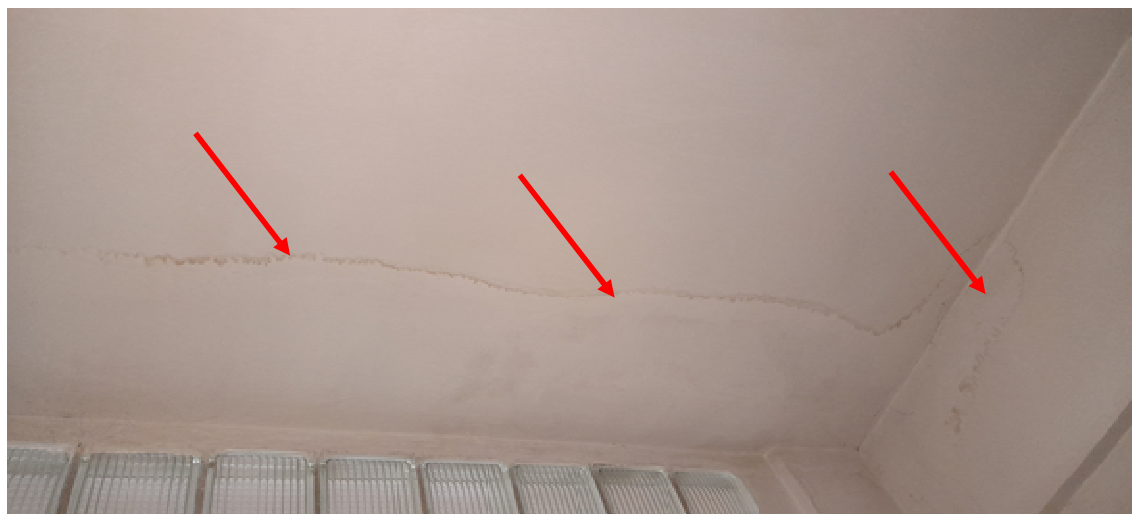
Obr. 152 Strop nad 4.NP – lokálně stopy po (nejspíše) dřívějším zatékání střešním pláštěm

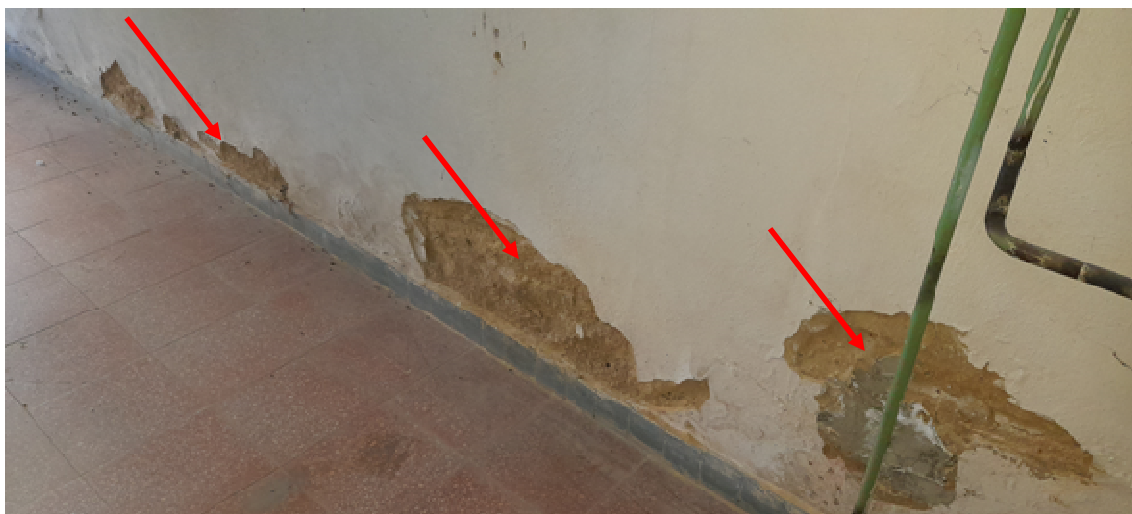
Obr. 153 1.NP – vlhkostní poruchy zdiva v 1.NP – nejspíše nefunkční vodorovná hydroizolační vrstva

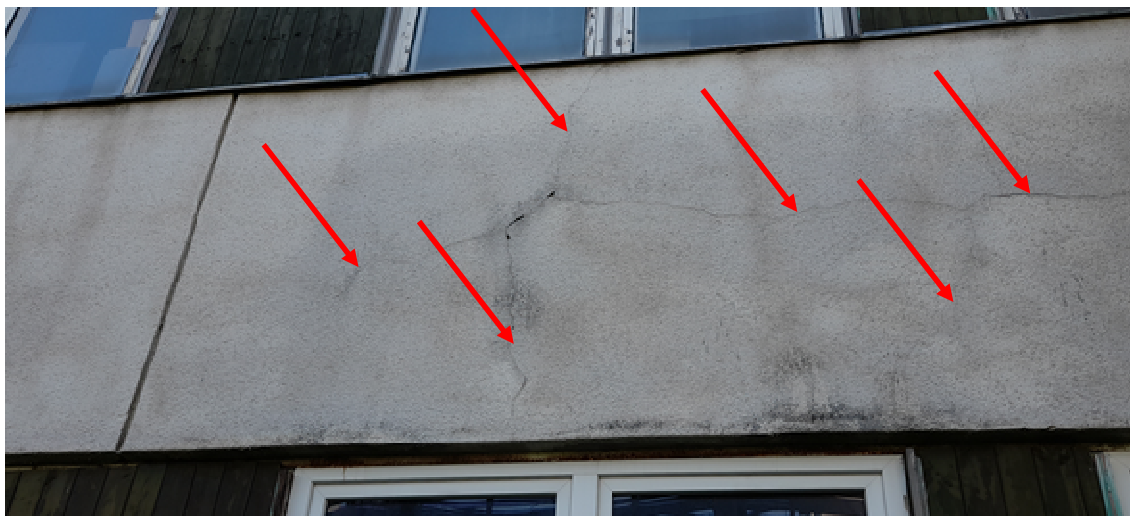
Obr. 154 Vypráskaná a nesoudržná omítka v ploše panelu

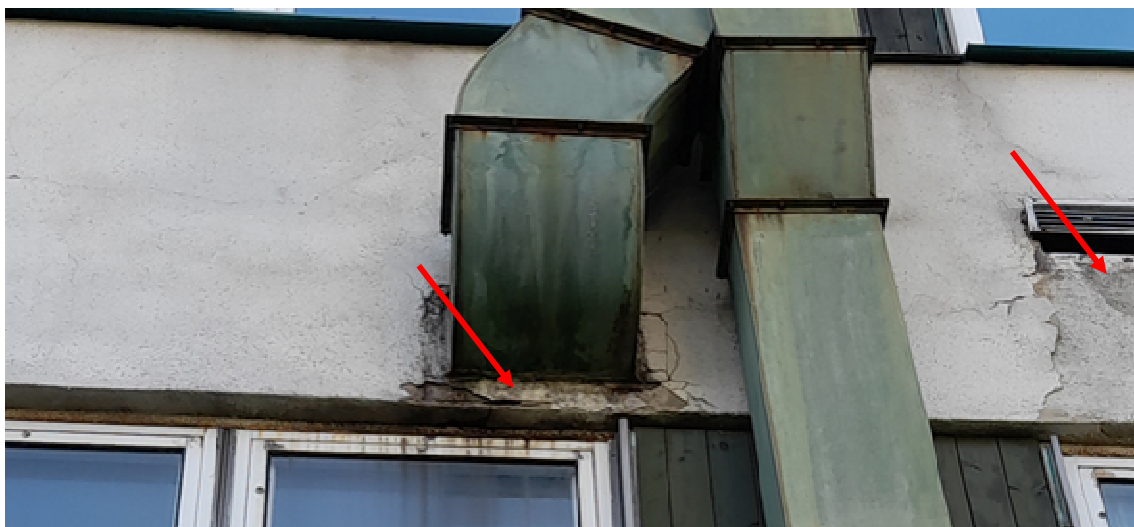
Obr. 156 Nesoudržná a opadaná omítka vlivem stékání dešťové vody na fasádu z technologických částí

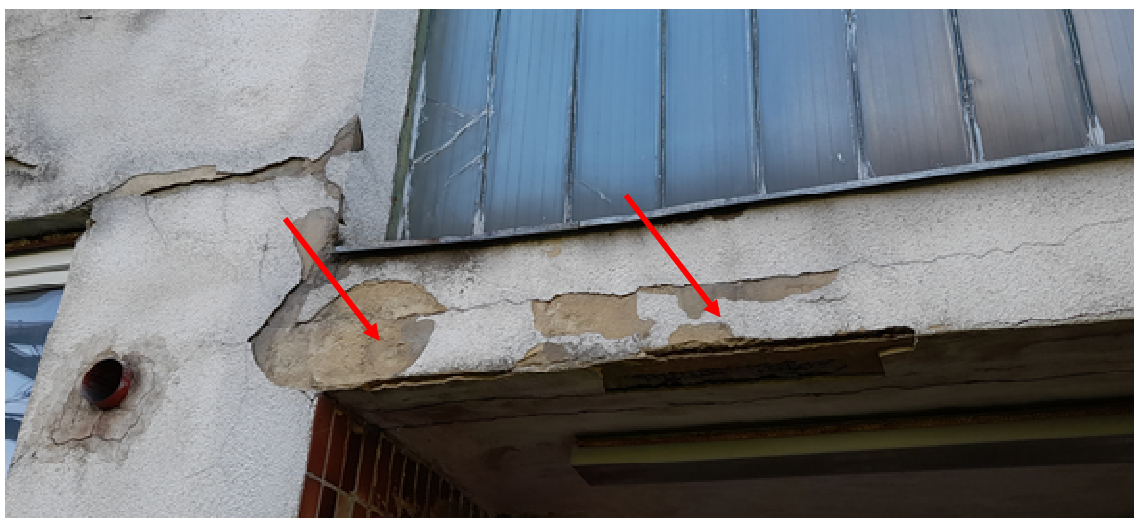
Obr. 157 Nesoudržná a opadaná omítka vlivem stékání dešťové vody na fasádu z oplechování

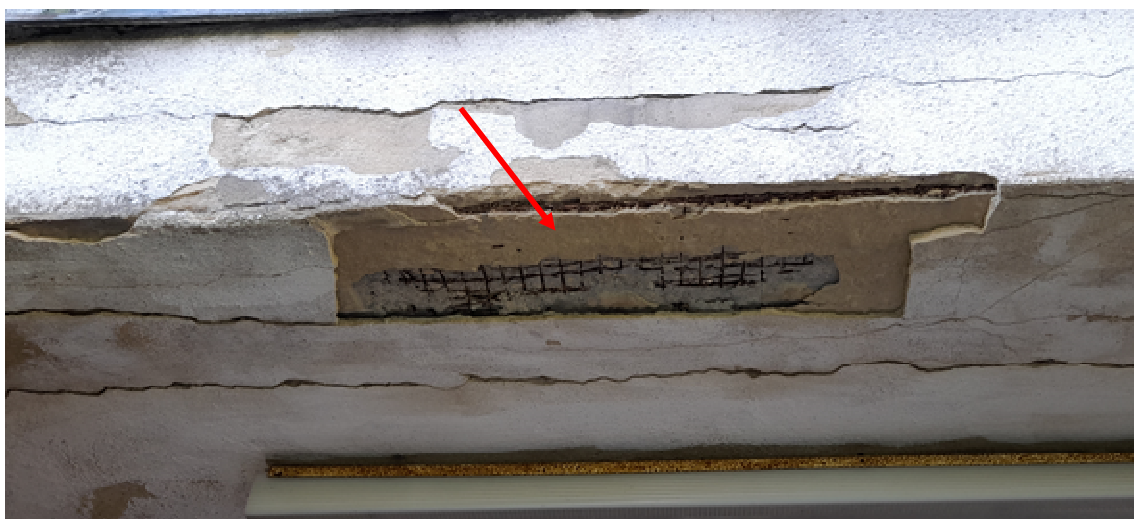
Obr. 158 Nesoudržná a opadaná omítka vlivem stékání dešťové vody na fasádu z oplechování

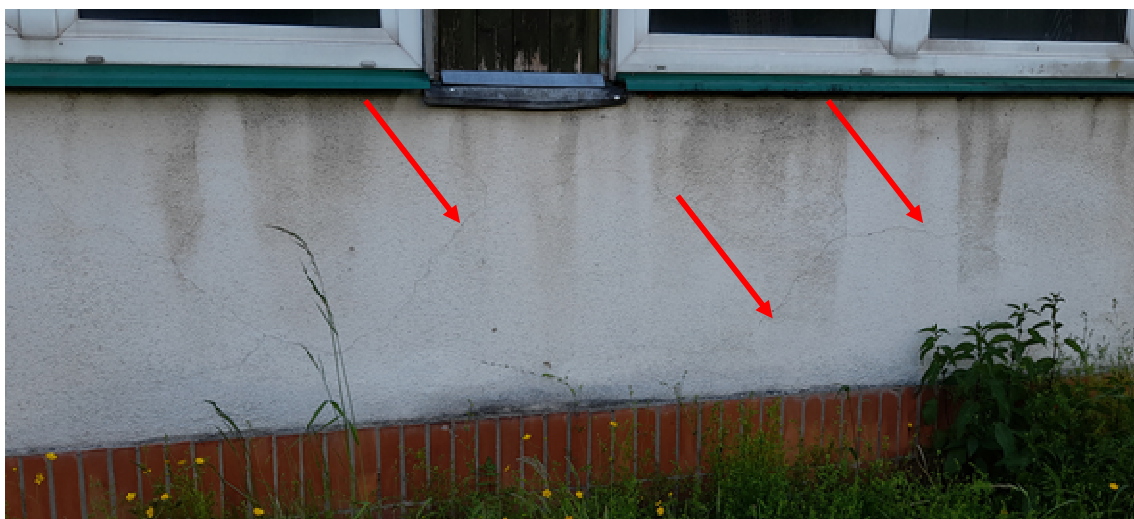
Nicméně objekt vykazuje poruchy / praskliny panelů nad úrovní základové konstrukce, jejichž příčinou mohou být dílčí poklesy základové konstrukce. Pro zjištění aktivity trhlin by bylo vhodné provést sledování chování trhlin v čase prostřednictvím sádrových terčíků dle postupu popsaném v odd. 5.2. Od sledování bylo z důvodu omezeného času na průzkum a jeho vyhodnocení upuštěno.

Dále pak jsou příčinou trhlin obvodového pláště je nestejněné sedání základových patek objektu a přenášení napětí z ŽB rámu i do fasádních panelů.

Obr. 160 Praskliny v panelu nad úrovní základové konstrukce

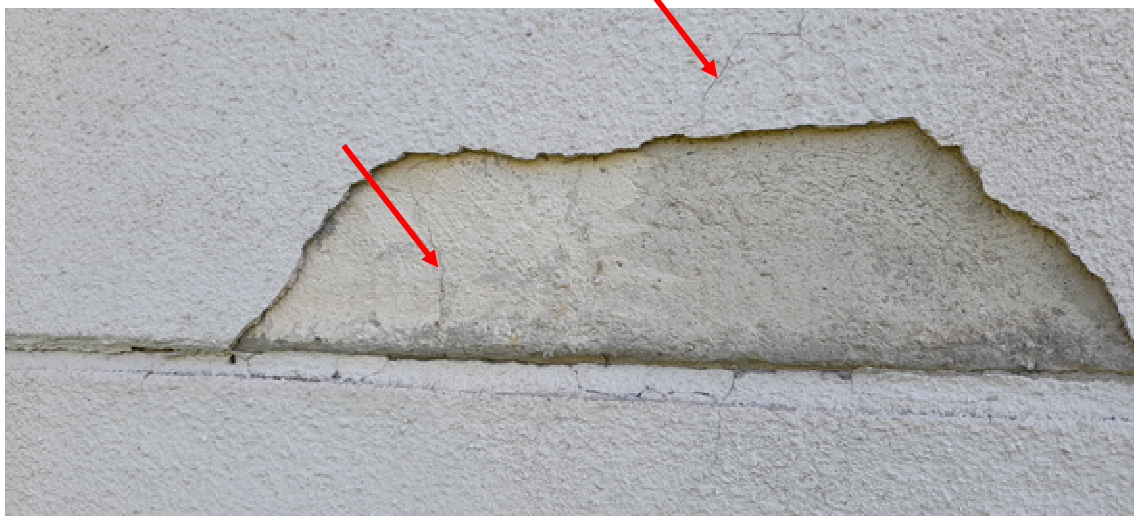
Obr. 161 Praskliny v omítce panelu probíhání až do panelu samotného

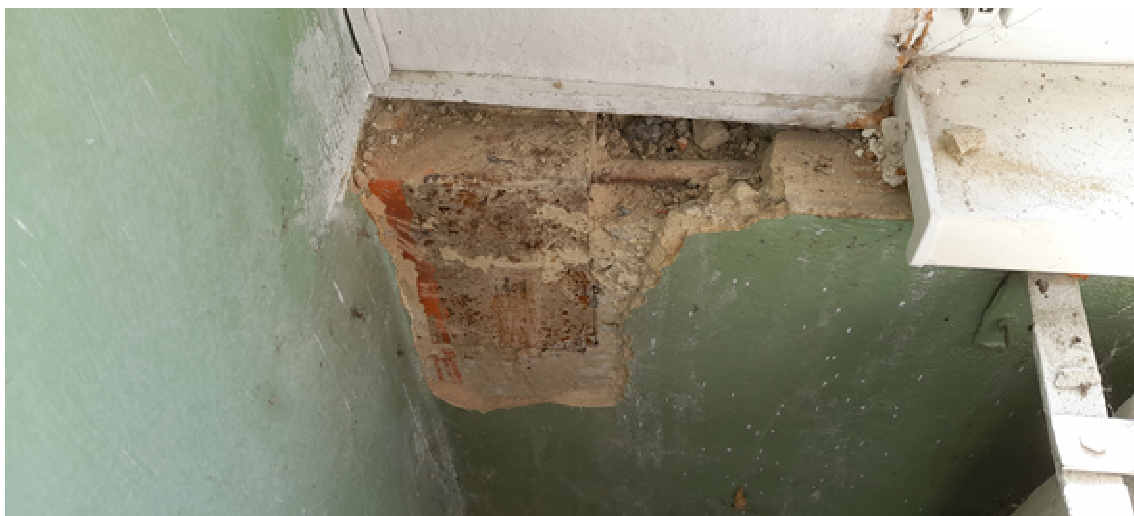
Obr. 162 Sonda do podokenního panelu z interiéru

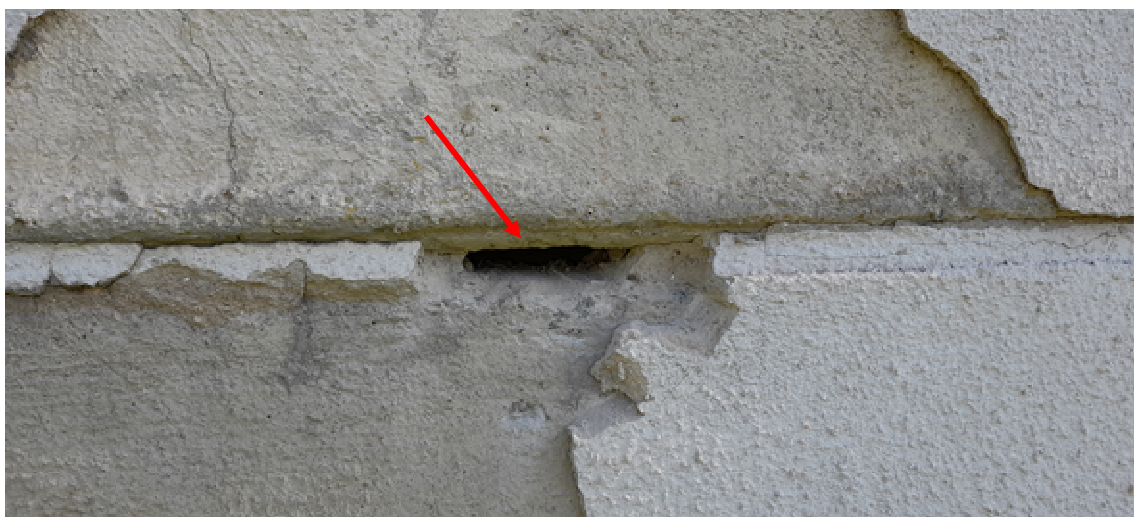
Obr. 163 Sonda do jižní fasády ke zjištění skladby obvodového pláště

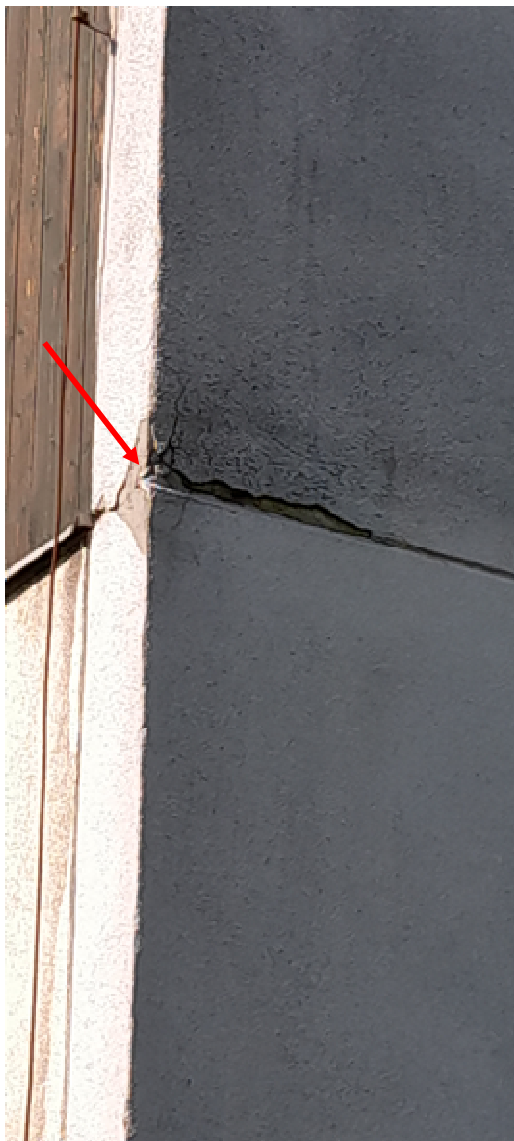
Obr. 165 Nesoudržná a opadaná omítka vlivem stékání dešťové vody po fasádě

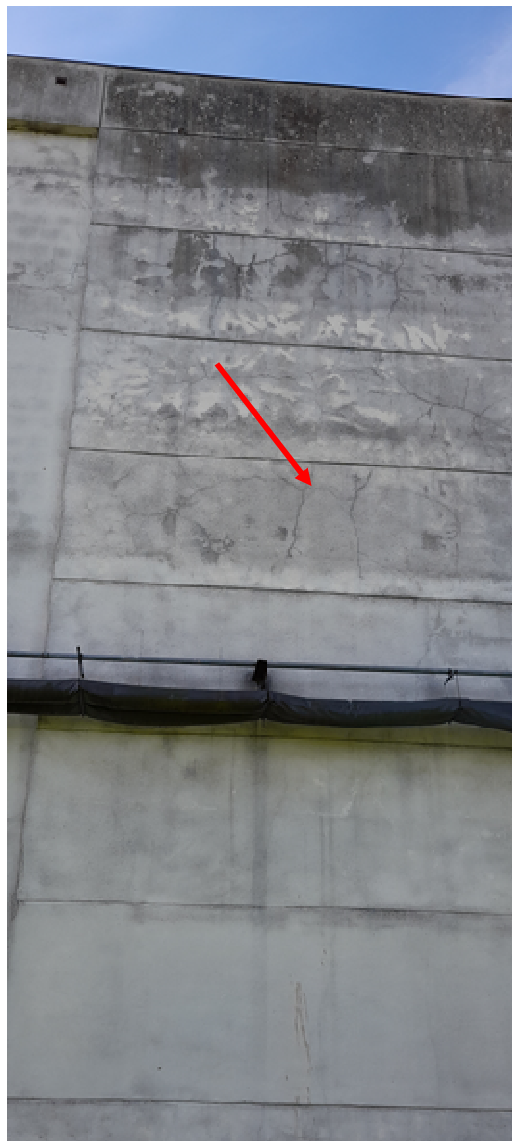
Obr. 166 Krajní panelové části severní a jižní fasády rovněž s prasklinami

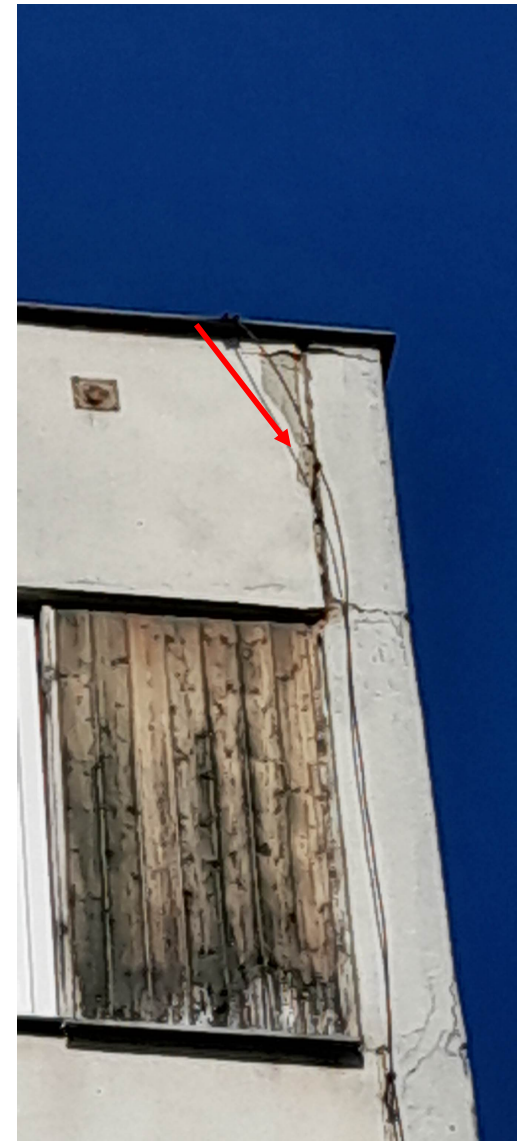
Obr. 167 Nesoudržná a opadaná omítka vlivem stékání dešťové vody na fasádu z oplechování

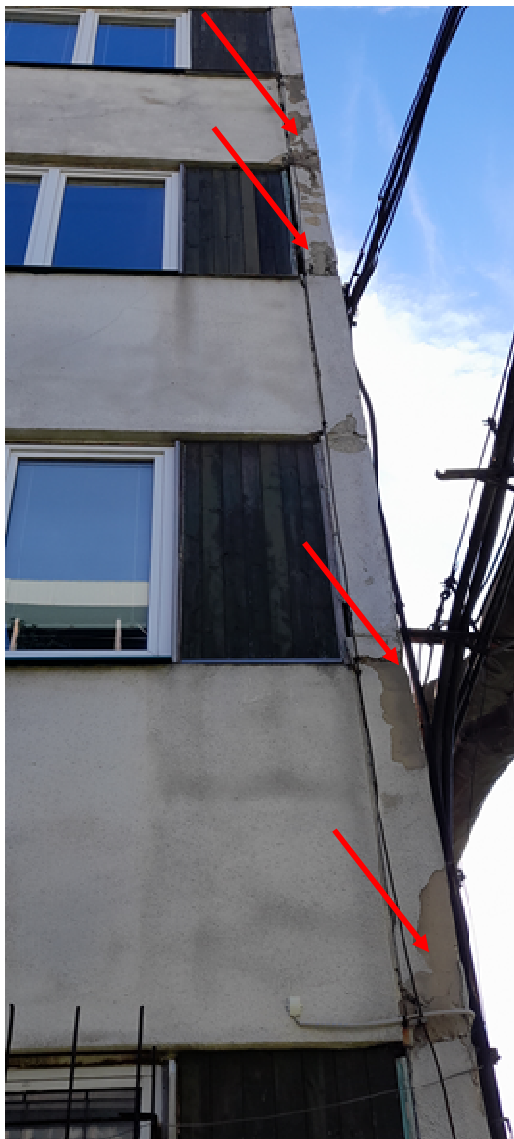
Obr. 168 Nesoudržná a opadaná omítka vlivem stékání dešťové vody po fasádě

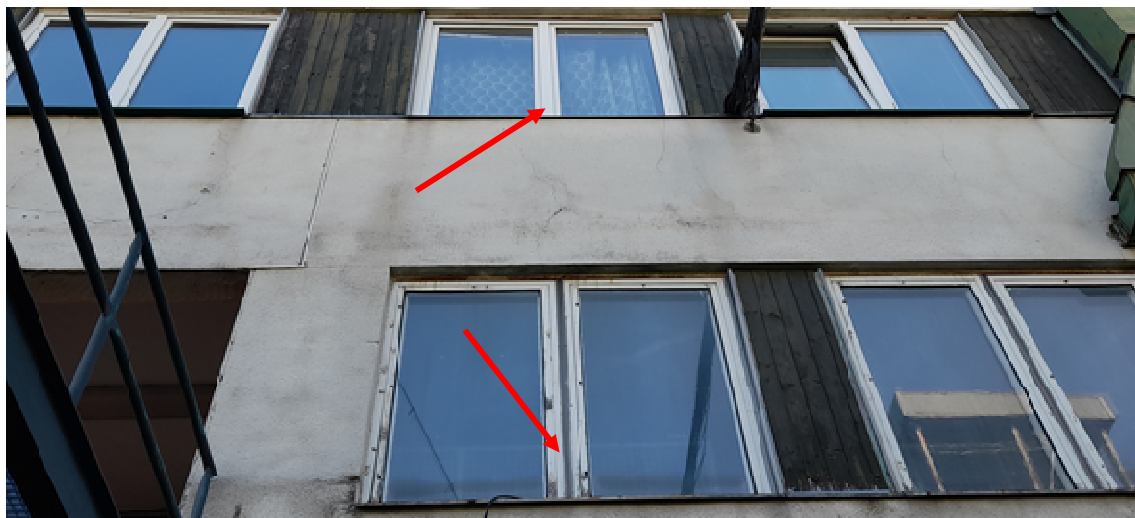
Obr. 171 Část výplní okenních otvorů je po výměně za plastová okna, část původní dřevěná

Část výplní okenních otvorů je po výměně za plastová okna, část je původní dřevěná. Při budoucím využití je nutné vyměnit i zbylá původní okna, ke zvážení je sjednocení veškerých výplní otvorů a kompletní výměně. Rovněž skleněné tvárnice COPILIT v obou schodišťových šachtách je nutné vyměnit, protože jsou z tepelně-technického hlediska nevyhovující a rovněž popraskané.

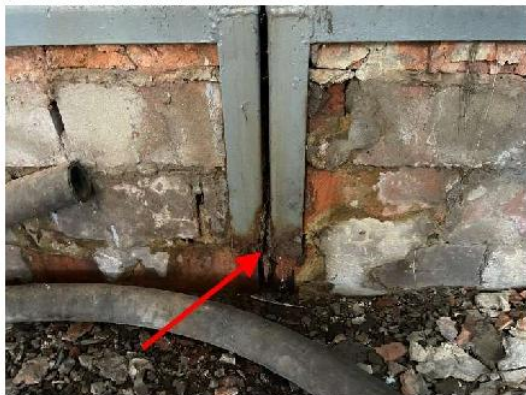
Vada č. 1 – častá vada – koroze svislých pažďíků opláštění

Náprava: důkladně očistit zasažené části od koroze a obnovit povrchovou ochranu; zajistit odvodnění.

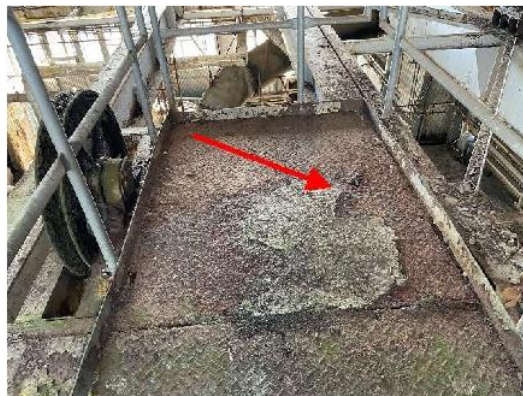
Vada č. 3 – častá vada – nadměrná koroze pochozích plechů

Náprava: doporučuje se lokální výměna pochozích plechů

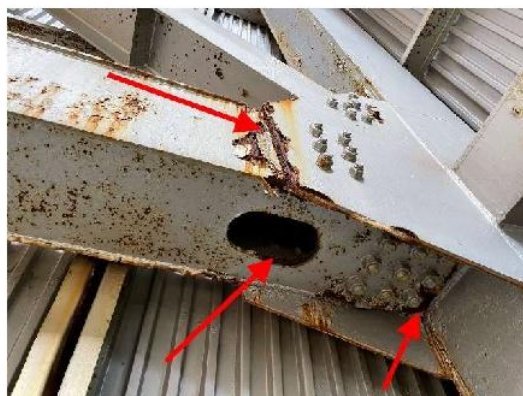
Vada č. 5 – častá vada – koroze styčnickových plechů a hlavních nosných konstrukcí

Náprava: důkladně očistit zasažené části od koroze a obnovit povrchovou ochranu; zajistit odvodnění kapes styčnicků

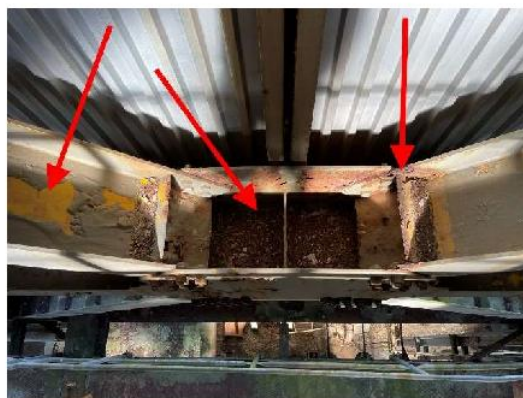
*Vada č. 8 – častá vada – nevhodné detaily styčnicků – tvoří kapsy*

*Náprava: důkladně očistit zasažené části od koroze a obnovit povrchovou ochranu; zajistit odvodnění kapes styčnicků*

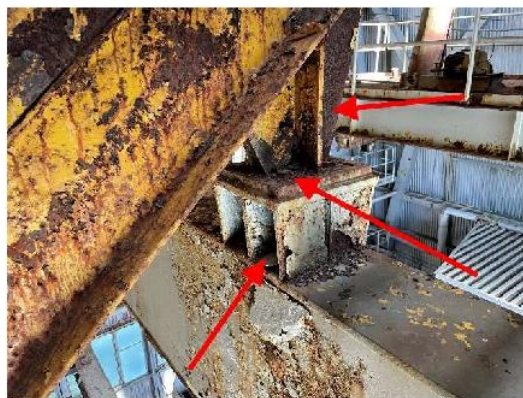
*Vada č. 9 – častá vada – koroze detailů uložení sýpy, koroze šroubů*

*Náprava: důkladně očistit zasažené části od koroze a obnovit povrchovou ochranu*

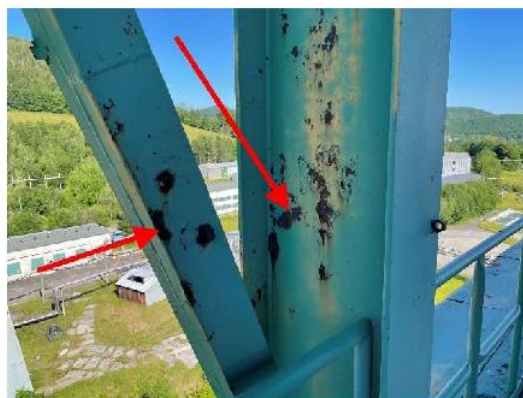
*Vada č. 16 – častá vada – koroze hlavních nosných konstrukcí vnější konstrukce střechy*

*Náprava: důkladně očistit zasažené části od koroze a obnovit povrchovou ochranu*

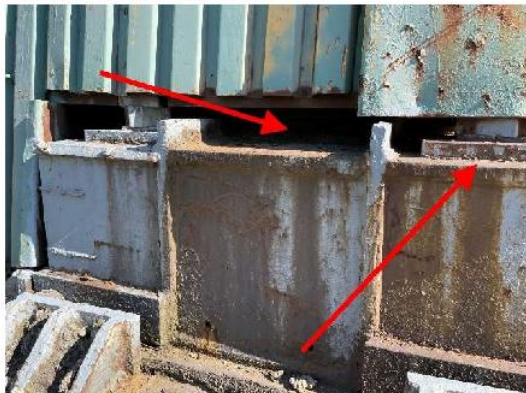
Vada č. 1 – častá vada – koroze v kotvení

Náprava: důkladně očistit zasažené části od koroze a obnovit povrchovou ochranu; zajistit odvodnění.

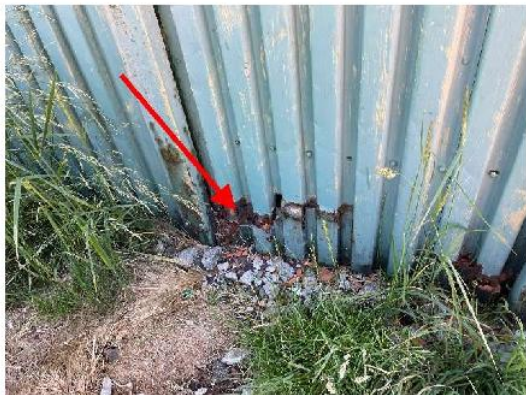
Vada č. 2 – častá vada – koroze opláštění

Náprava: zasažené části vyměnit za nové

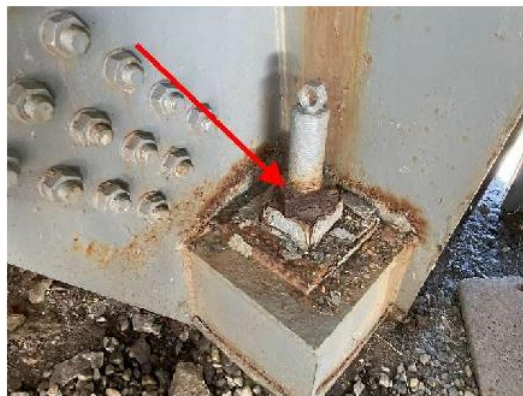
Vada č. 4 – častá vada – koroze v kotev

Náprava: důkladně očistit zasažené části od koroze a obnovit povrchovou ochranu; zajistit odvodnění.

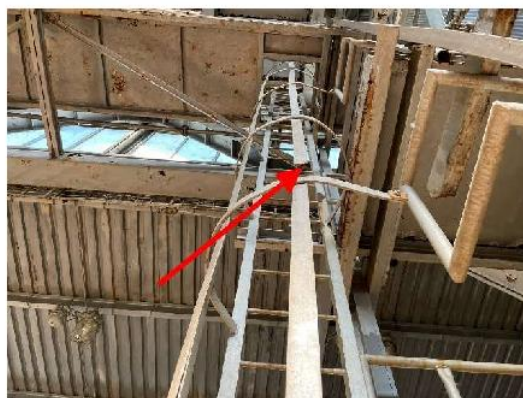
Vada č. 5 – utržený pásek bezpečnostního koše

Náprava: zavařit a obnovit povrchovou ochranu

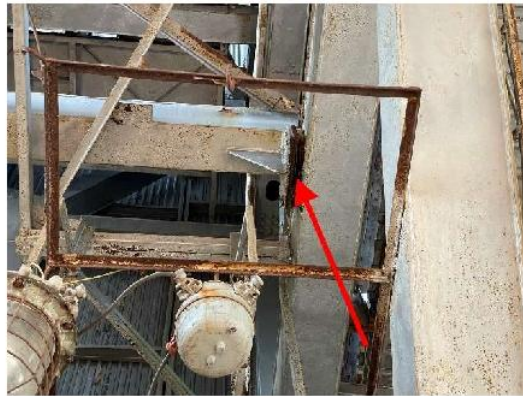
Vada č. 6 – plátová koroze příčniku, osy A, C v úrovni cca 7,25 m

Náprava: důkladně očistit zasažené části od koroze a obnovit povrchovou ochranu; zajistit odvodnění.

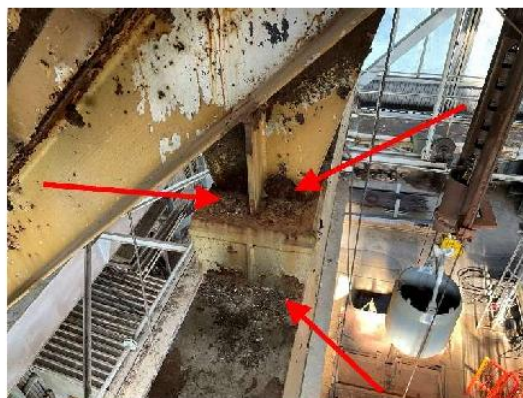
*Vada č. 14 – častá vada – koroze detailů uložení sýpy, koroze šroubů*

*Náprava: důkladně očistit zasažené části od koroze a obnovit povrchovou ochranu*

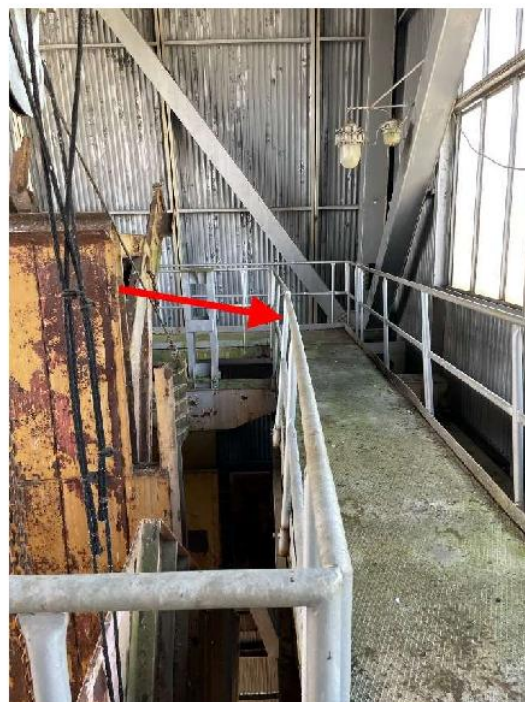
*Vada č. 16 – deformovaný okopový plech, v úrovni +11,0 m*

*Náprava: vyměnit za nový*

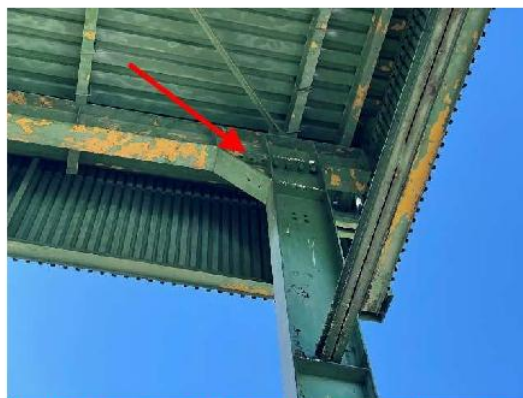
*Vada č. 20 – častá vada – koroze v kotvení vnější konstrukce*

*Náprava: důkladně očistit zasazené části od koroze a obnovit povrchovou ochranu*

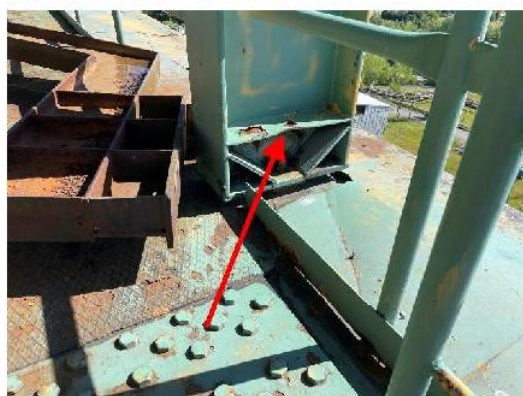
*Vada č. 21 – častá vada – koroze vnější konstrukce*

*Náprava: důkladně očistit zasazené části od koroze a obnovit povrchovou ochranu*

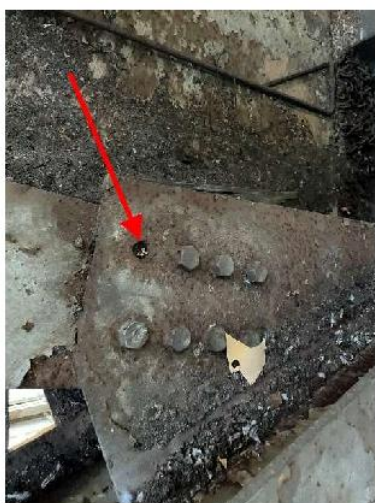
*Vada č. 24 – deformace výztuhy, osa B v úrovni +35,0 m*

*Náprava: vyrovnat*

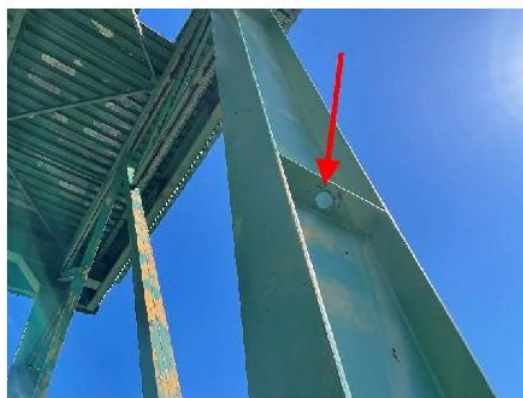
*Vada č. 22 – chybějící šroub v úrovni pod plošinou +35,0 m*

*Náprava: doplnit chybějící šroub*

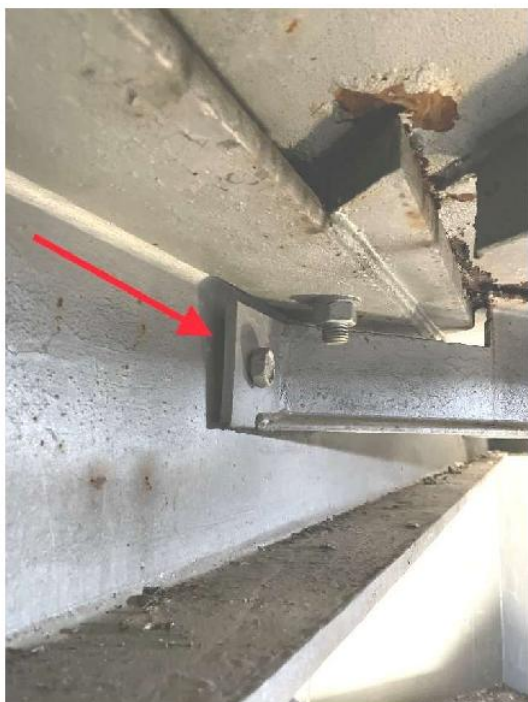
*Vada č. 25 – výpal ve výztuže sloupu, osa B v úrovni +35,0 m*

*Náprava: přeplátovat plech a obnovit povrchovou ochranu*
