CHABAŘOVICE

BUDOVA ŠKOLY

č.p. 17 a 404

STAVEBNĚHISTORICKÝ PASPORT

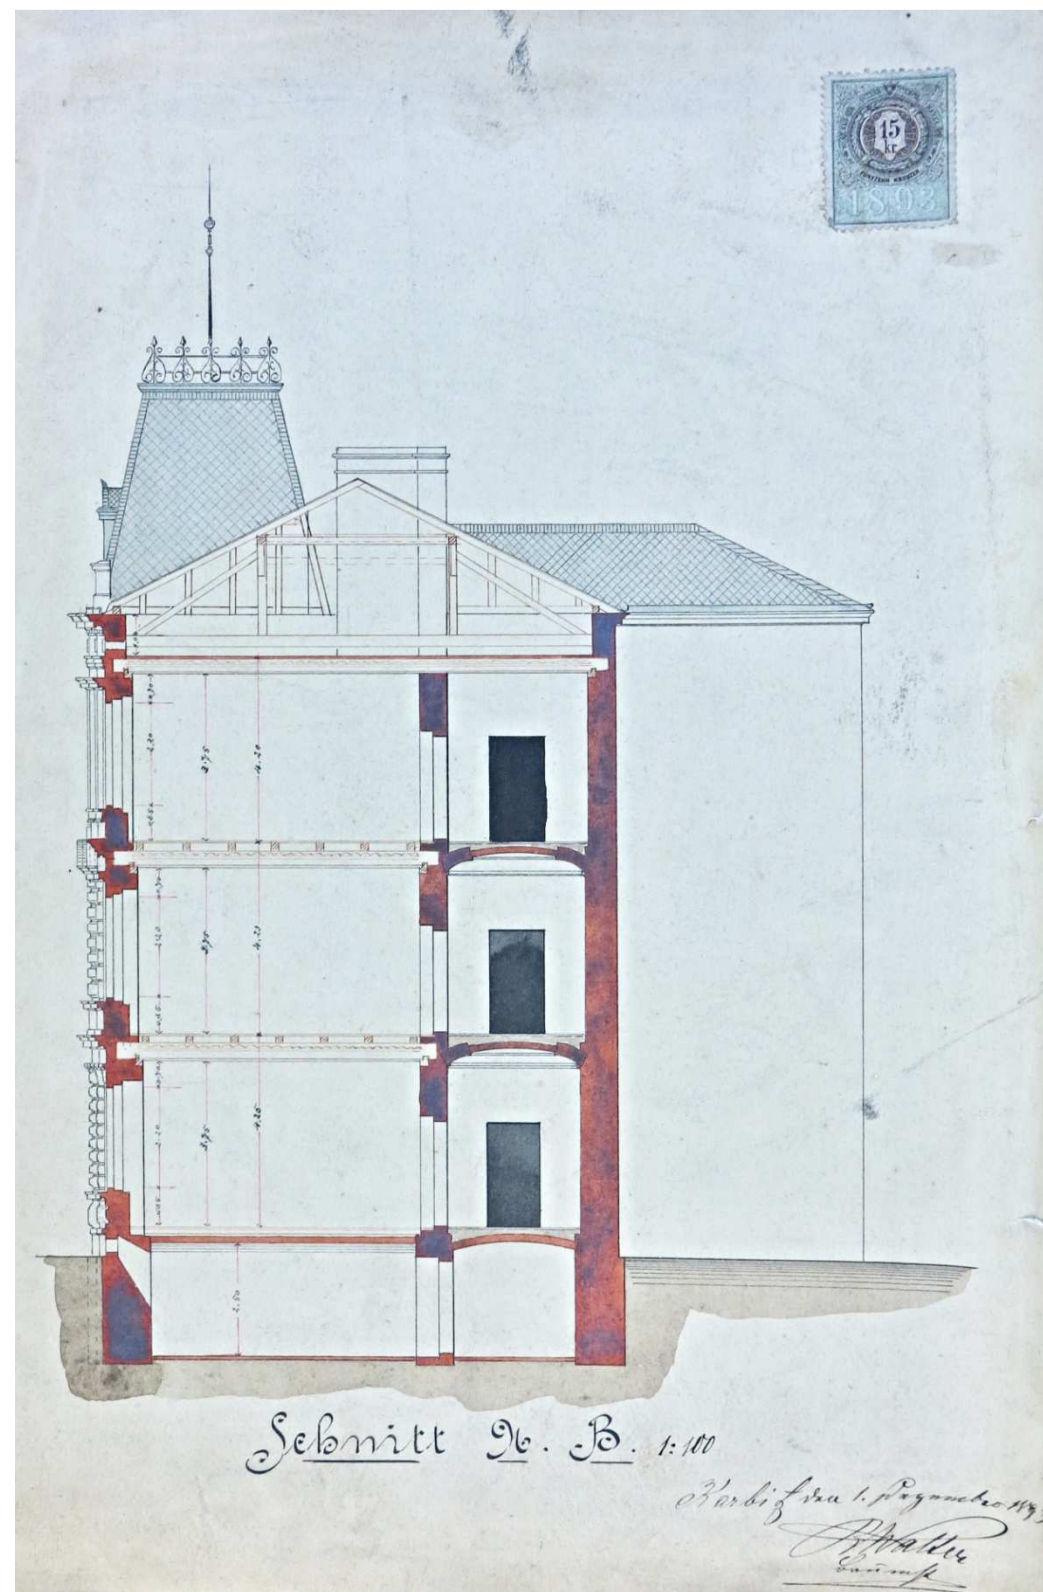
1893: Původní plán ke stavbě dnešní severní části č.p. 404, podepsaný stavitelem R. Walterem. Jedná se o příčný řez stavbou severně od schodišťového rizalitu při pohledu k jihu

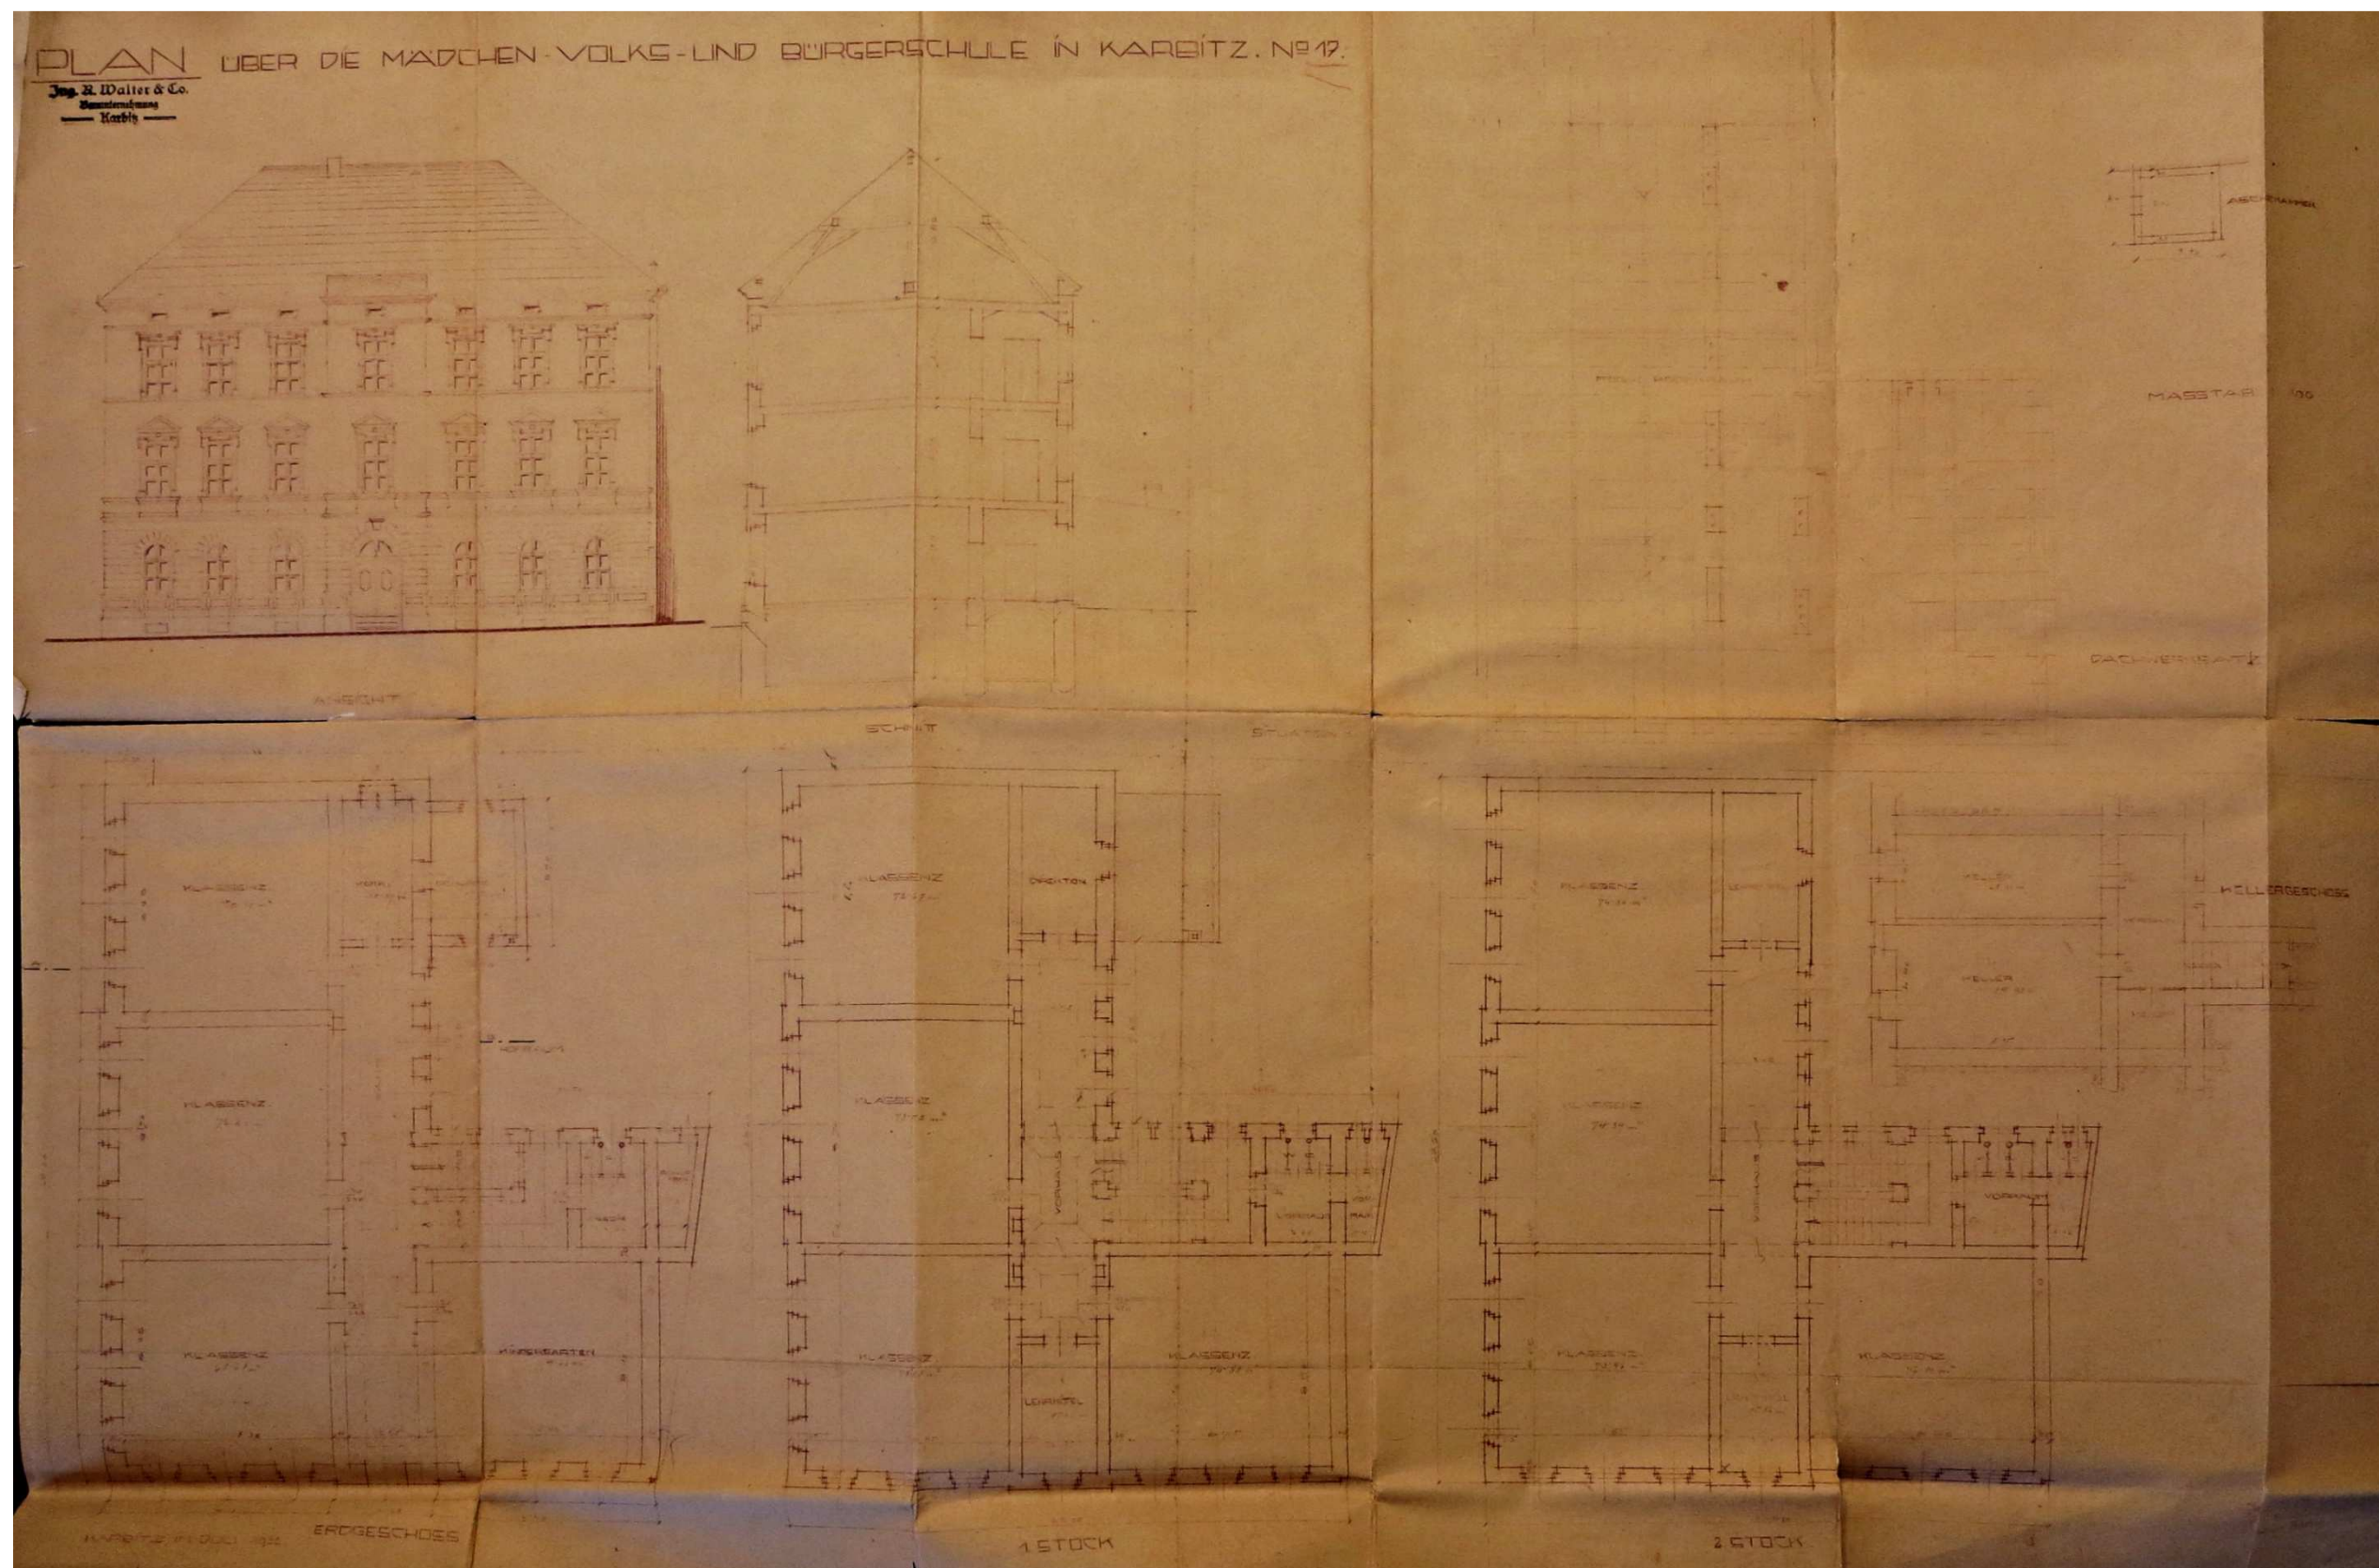
1932: Plán budovy č.p. 17 od Ing. Richarda Waltera zachycující stav k uvedenému roku. Nahoře vpravo je náčrt severního průčelí do náměstí. Vpravo od něho příčný řez východním křídlem budovy při pohledu k jihu. Zcela vpravo nahoře půdorys krovu. V dolní polovině plánu je, bráno zleva, zakreslen půdorys přízemí, 1. patra, 2. patra a suterénu

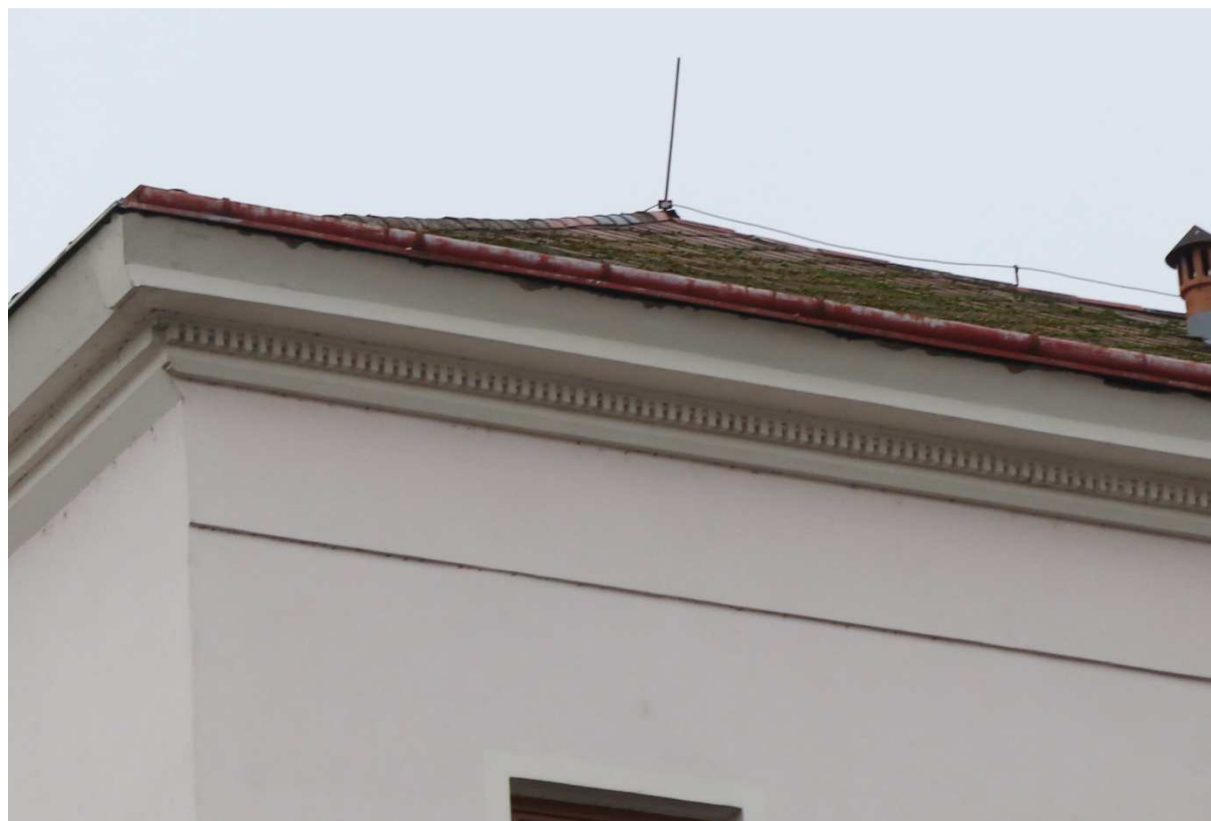
Severní průčelí budovy č.p. 17. Detail stávajícího stavu korunní římsy

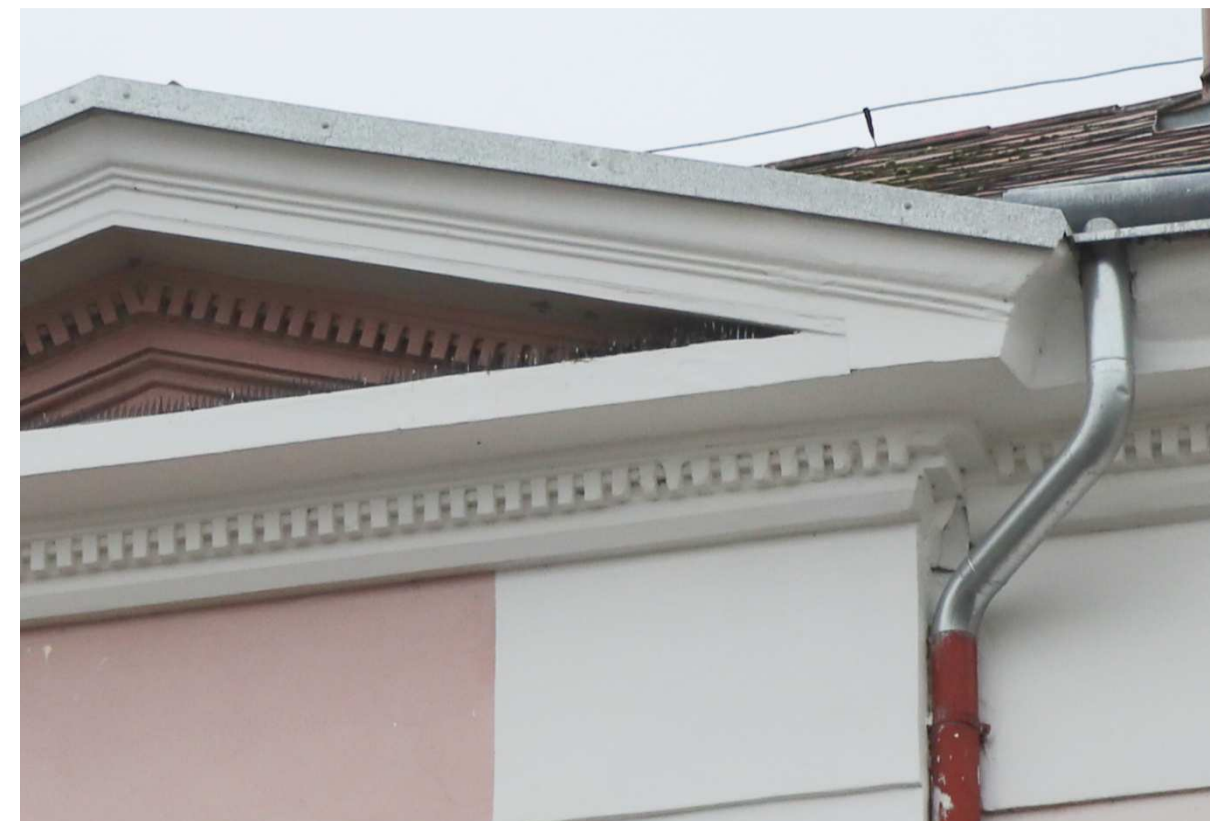
Severní průčelí budovy č.p. 17. Detail trojúhelného štítu rímalitu

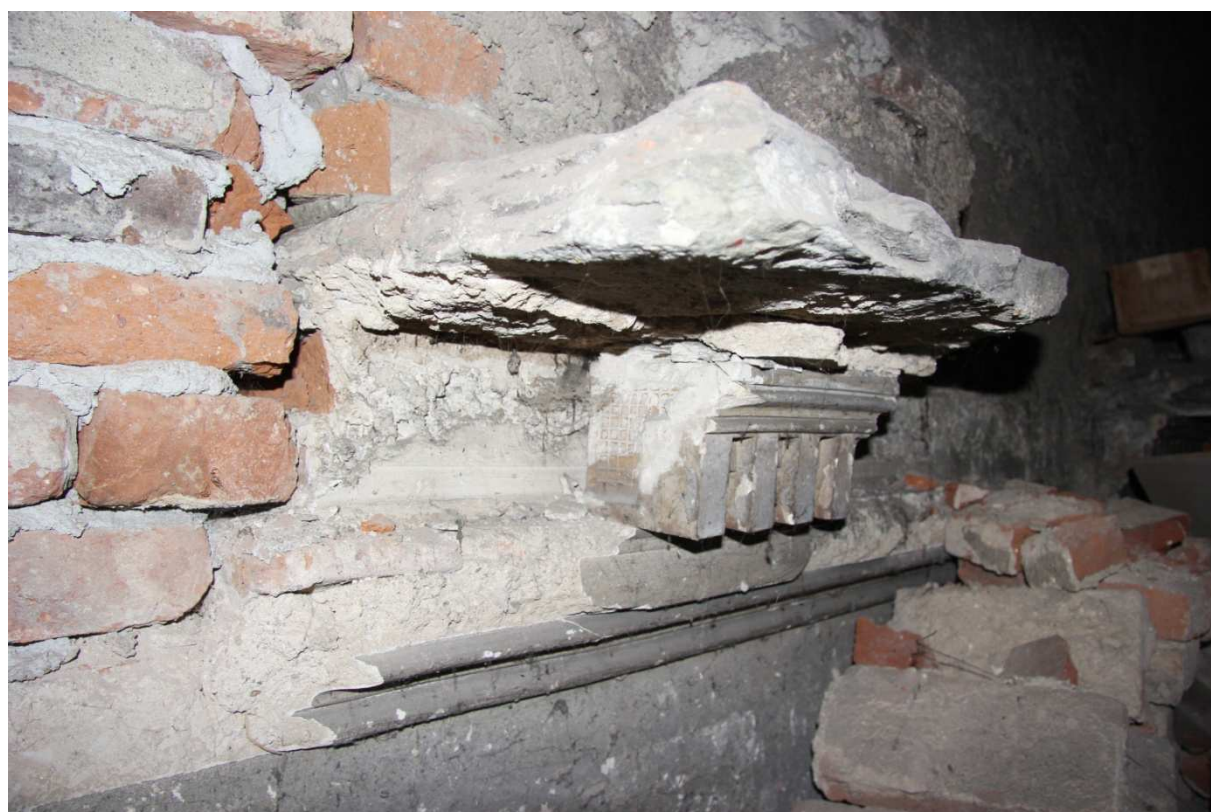
Torzo původní korunní římsy budovy č.p. 17 dochované u jižního průčelí východního křídla (dnes skryté v podkroví č.p. 404)

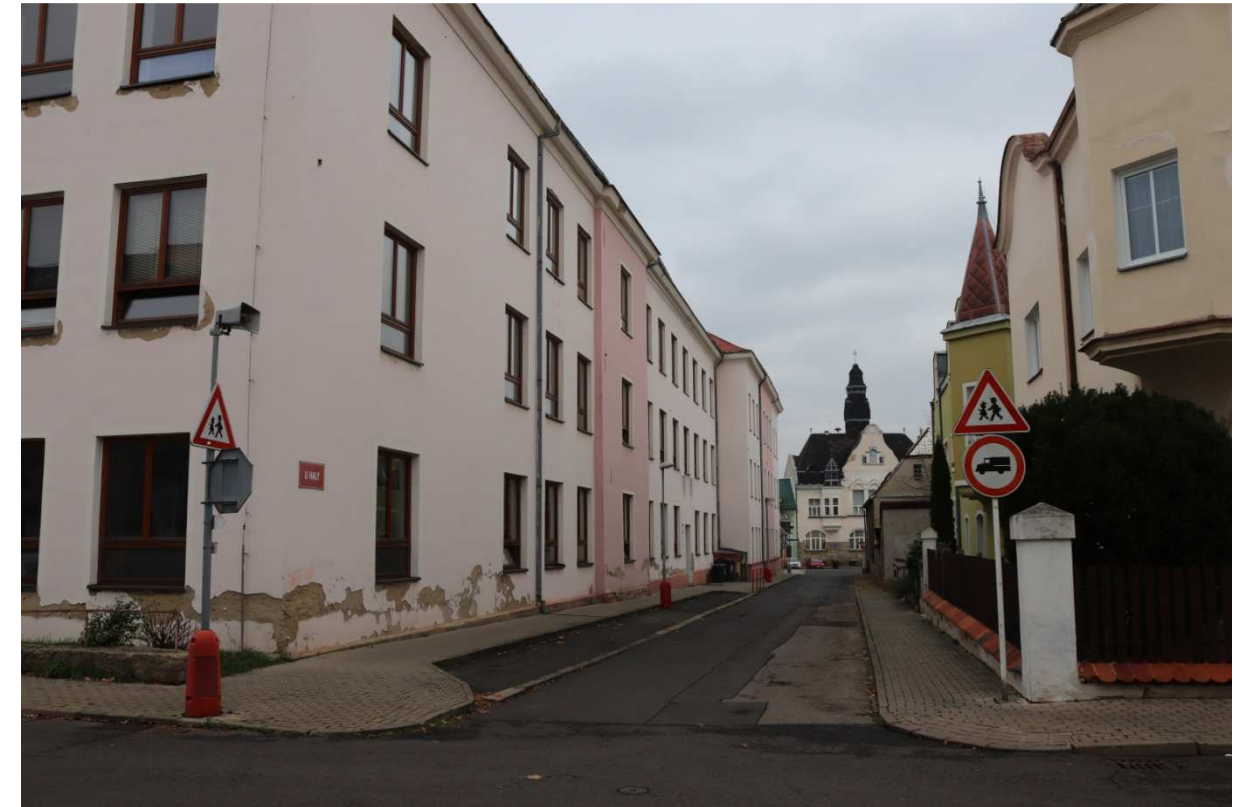
Stávající stav východního průčelí č.p. 404. Dále vpravo navazuje předstupující část školy s č.p. 17

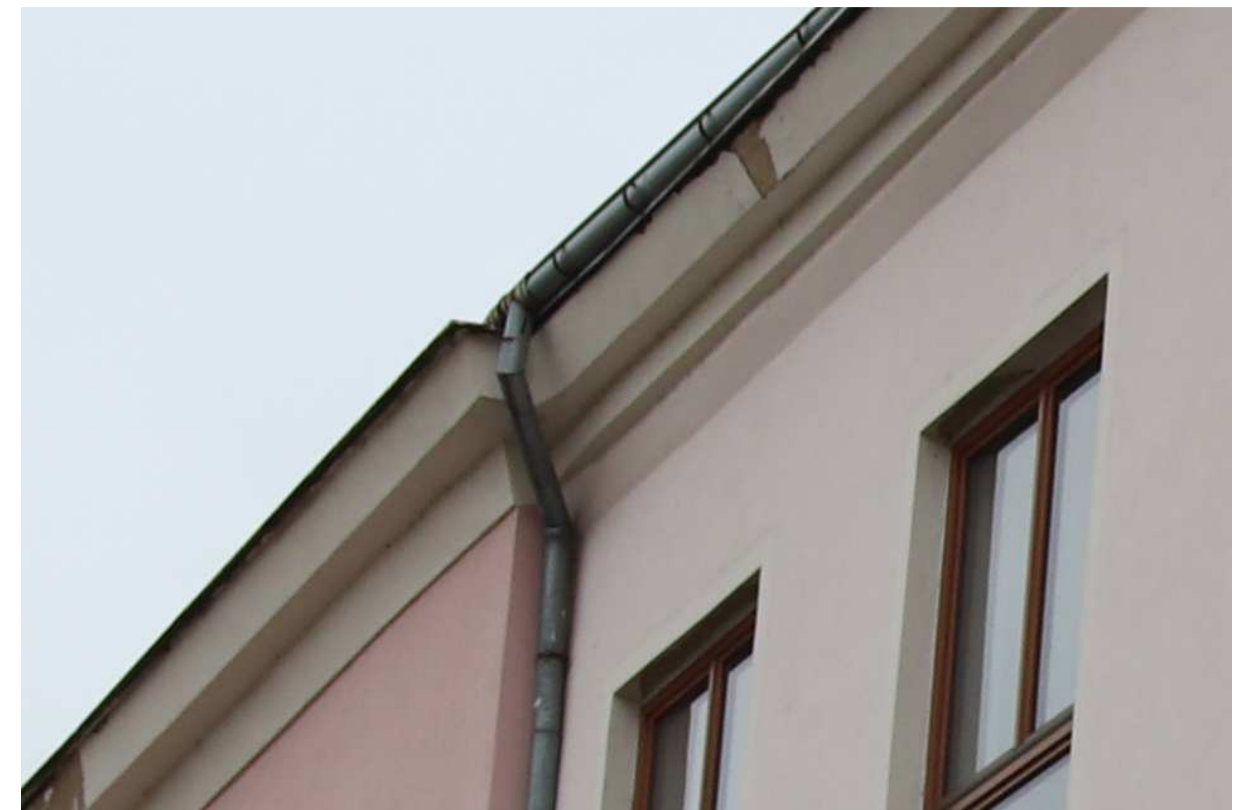
Východní průčelí budovy č.p. 404. Stávající stav korunní římsy

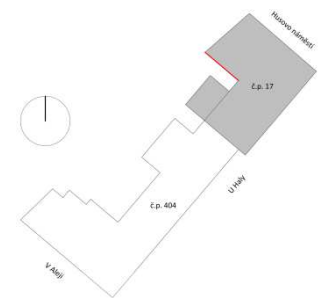
Jižní průčelí severního křídla - stávající stav

Ploché průčelí, obracející se do dvora školy, pokryté novodobým břízlitovým nástřikem. V přízemí lze pod lokálně opadanou omítkovou vrstvou sledovat charakter zdiva. Ve viditelných partiích převažuje užití pálených cihel v kombinaci s lomovým kamenem (sporadicky zastoupen). Západní dvouosá část fasády je zvýrazněna po celé výšce mělce předstupujícím rizalitem, otevřeným ve třech výškových úrovních malými na výšku obdélnými okénky, což samo o sobě odkazuje na to, že tu byly již od počátku umístěny záchody. Vlevo (západně) k rizalitu přiléhá původní přístavek nedosahující celkové výšky zbylé části průčelí. I tento je ve třech výškových hladinách prolomen dvojicemi malých na výšku obdélných okének. Přístavek je ukončen pultovou stříškou se sklonem k jihu. Z jeho hřebene stoupá dvouprůduchový větrací komín. I tento přístavek tak bez všech pochyb od počátku plnil funkci záchodů.

Vpravo (východně) od výše uvedeného rizalitu se nachází okna související se schodištěm, které budovou stoupá od přízemí až do podkrovní, a také z přízemí do suterénu. Okna při rizalitu odpovídají pozici mezipodest schodiště a dvojice oken vpravo od nich schodišťovým ramenům. Všechna jsou pravoúhlá.

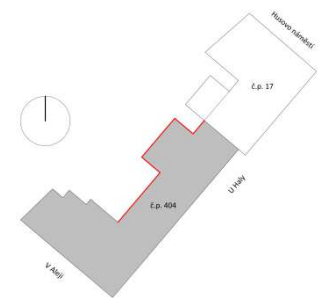
Západní průčelí východního křídla - stávající stav

Ploché průčelí, obracející se do dvora školy, pokryté novodobým břizolitovým nástřikem, dvoupatrové. Plynule, bez jakéhokoliv přechodu, navazuje na dvorní průčelí východního křídla starší severní části školy. V přízemí lze pod lokálně opadanou omítkovou vrstvou sledovat charakter zdiva. Ve viditelných partiích převažuje užití pálených cihel, v soklové partii v kombinaci s lomovým kamenem.

V severní části fasády je její součástí shodně vysoký rizalit pravoúhlé půdorysné stopy, obsahující v sobě schodiště propojující jednotlivá nadzemní podlaží a také schodiště do suterénu. Krom něho jsou zde místnosti hygienického zázemí školy. Západní strana rizalitu je trojosá. První dvě osy zleva vždy náleží mezipodestám schodiště. V přízemí levou krajní osu zaujímá na výšku obdélný vstup do objektu. Vpravo od něho je čtvercové okno. V dalších dvou výškových úrovních jsou dvojice oken na mezipodestý větší na výšku obdélné. Ve vrcholové partii jsou menší čtvercová okna. Pravou krajní osu rizalitu, resp. jeho západní stěny tvoří malá na výšku obdélná okénka; po jednom v přízemí a obou patrech budovy. Trojosá je rovněž jižní strana rizalitu s malými na výšku obdélnými okénky rozmístěnými v rytmu 1-2 (trojice v přízemí a rovněž v obou patrech).

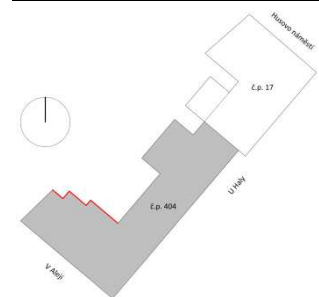
Severní průčelí jižního křídla vč. přístavků - stávající stav

Ploché průčelí, obracející se do dvora školy, pokryté novodobým břizolitovým nástřikem, dvoupatrové. V pravé (západní) polovině z něho předstupuje poměrně mělký dvoupatrový záchodový rizalit obdélné půdorysné stopy. Pod lokálně opadanou omítkovou vrstvou je u něho viditelné zdivo z pálených cihel. Severní strana rizalitu je v přízemí opatřena čtveřicí malých na výšku obdélných okének rozmístěných v rytmu 2-2. V obou patrech jsou o něco nižší na výšku obdélná okénka, po dvojicích, v rytmu 1-1.

Vlevo (východně) k rizalitu přiléhá přízemní zděný záchodový přístavek (vložen do kouta mezi východní a jižní křídlo objektu), pokrytý břizolitovým nástřikem a na severní straně opatřeným trojicí identických naležato obdélných oken, pravidelně rozmístěných.

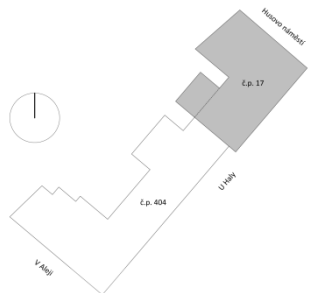
Přízemí - stávající stav

Z náměstí se vstupem ve střední ose vejde do vestibulu (1.01) zastropeného původní zrcadlovou klenbou. Na tento jižně navazuje úzký trakt s chodbou (1.12), z níž zcela na jihu byly sekundárně vyděleny prostory 1.25 a 1.26. Chodba, oddělená od vestibulu příčkou s dvoukřídlými plastovými dveřmi, je ve svém původním rozsahu sklenuta čtyřmi poli původní zrcadlové klenby. V rozsahu druhého pole klenby od jihu se z chodby na západě vchází na dvůr, v rozsahu prvního pole od jihu se pak západně vstupuje do přízemního plochostropého přístavku při východním křídle objektu, obsahujícího v sobě drobnou předsíň (1.18) a z ní přístupné dvě větší prostory 1.19 a 1.20.

Západně od vestibulu se vstupem z náměstí má severní křídlo objektu podélně dvoutraktové uspořádání. Hlubší plochostropý trakt do náměstí má dnes dvoudílné schéma. Užší díl, přístupný z vestibulu i navazující chodby obsahuje prostory 1.02 a 1.03; širší díl je pak členěn do prostor 1.04a až 1.04e. Zadní mělký trakt obsahuje v první řadě původní schodiště do patra (viz níže), přístupné z chodby, dále oproti úrovni chodby částečně zahlobenou prostoru před vstupem na schodiště do suterénu (1.13), zastropenou původní segmentově valenou klenbou. Z té se dále na západě vchází do prostor 1.14 a 1.15, které zastropuje společná původní segmentově valená klenba. Z místnosti 1.15 pak vede na západě vstup do poslední místnosti předmětného zadního traktu, označené jako 1.16. I tato má zastropení původní segmentově valenou klenbou.

Východně od vestibulu se vstupem z náměstí je trakt do ulice U Haly členěn do tří plochostropých dílů, přístupných z výše uvedené chodby. První (severní) z dílů je rozčleněn příčkami do dnešních místností 1.05, 1.06, 1.07, 1.08, 1.09 a 1.10. Druhý - prostřední - díl od severu je rozčleněn do stávajících tří prostor 1.11, 1.21 a 1.23. Konečně poslední jižní díl je opět sekundární příčkou rozdělen do prostor 1.22 a 1.24.

Schodiště do patra je dvouramenné s mezipodestou. Obě ramena jsou přímá. Mezipodesta je zastropena původní zrcadlovou klenbou.

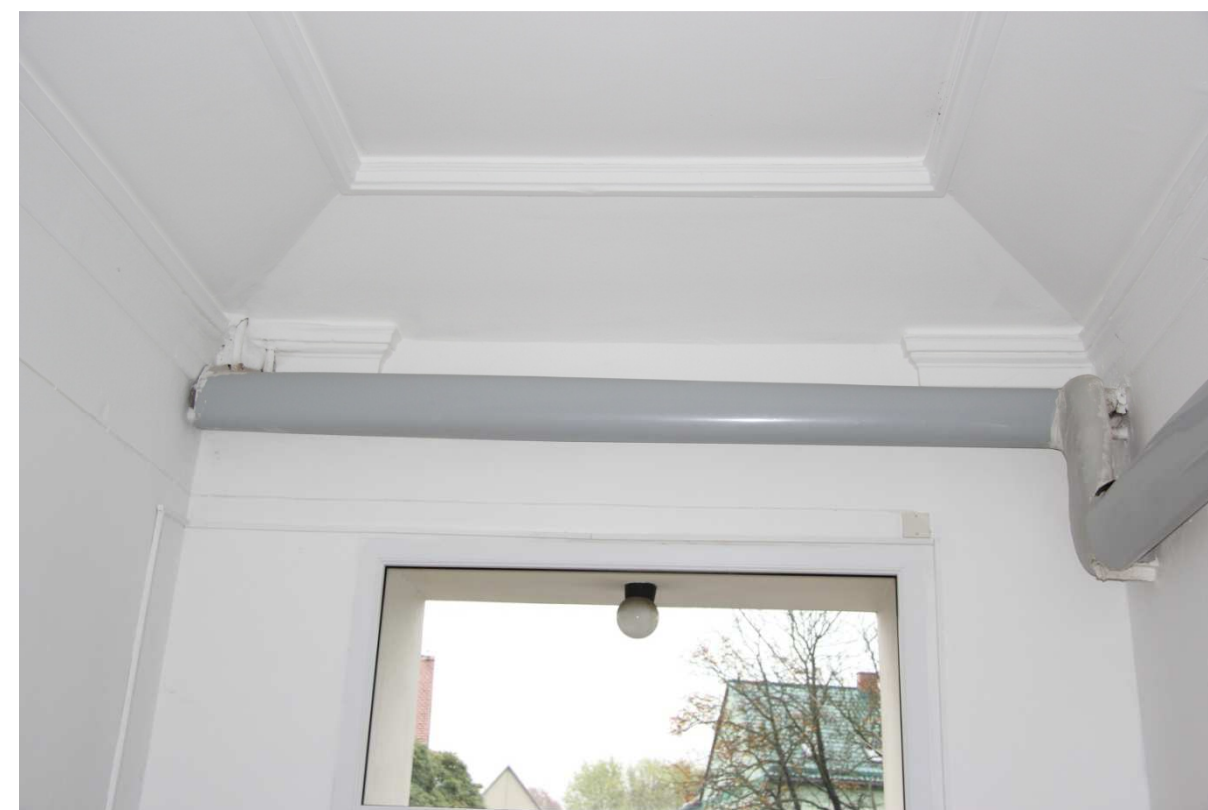
Č.p. 17_přízemí_Vestibul 1.01_Detail zrcadlové klenby při pohledu k severu

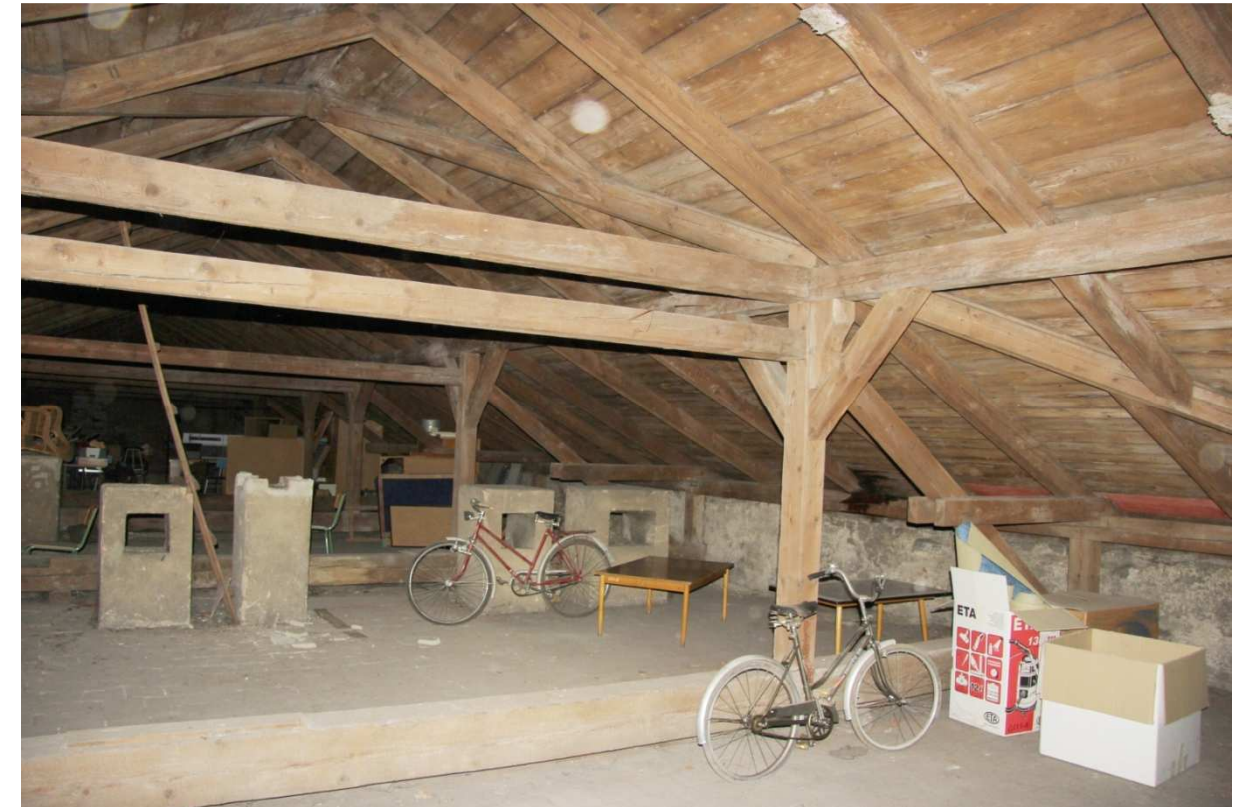
Č.p. 404_podkroví_Východní křídlo. Pohled k severu na rozhraní krovu nad starší a mladší částí.
Na snímku je dobře patrná diagonální nárožní krokev původní jižní valby zakončující na jihu starší část

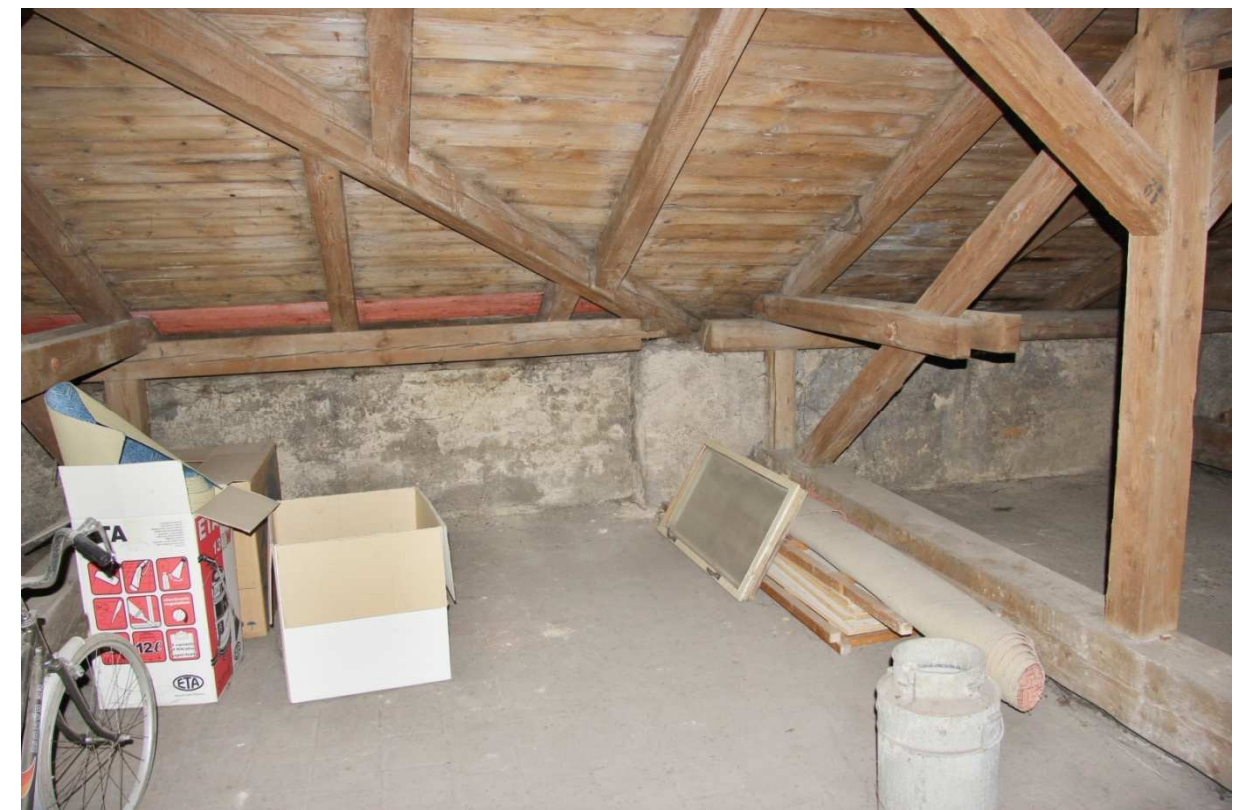
Č.p. 404_podkroví_Východní křídlo. Detail paty původní diagonální nárožní krokve jižní valby starší části (viz snímek nahoře)

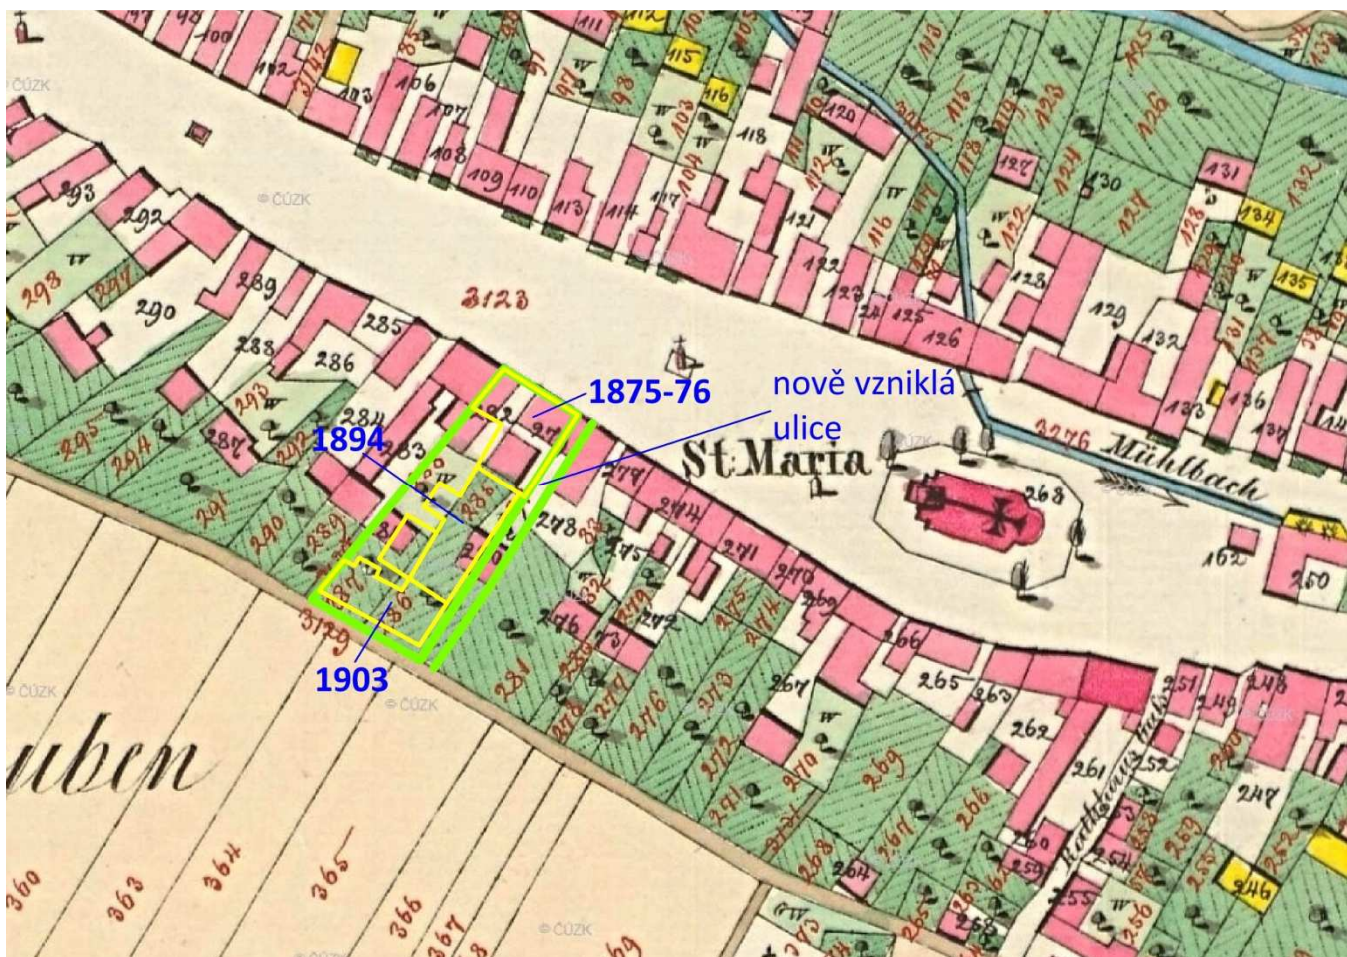
Průmět obrysu školy s č.p. 17 a 404 do mapy stabilního katastru z roku 1843, kde je dobře patrná starší domovní zástavba, která musela novostavbě ustoupit
