**ZPRÁVA Z PROHLÍDKY**  
(DLE PŘÍLOHY G NORMY ČSN 73 0038)

Název: Prohlídka vybraných objektů areálu Dolu Frenštát – Trojanovice

Stupeň dokumentace: Zpráva z prohlídky

Datum: červen 2022

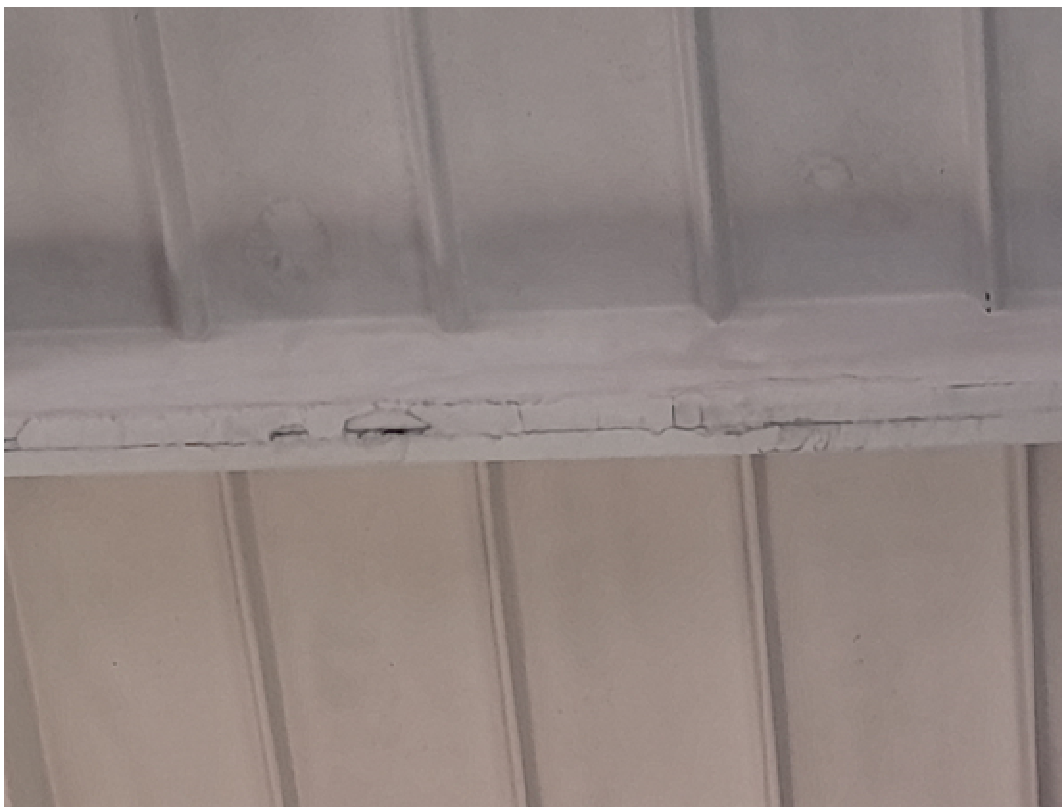
Obr. 57 Střešní prefabrikované železobetonové žebříkové panely - spoj 2 panelů

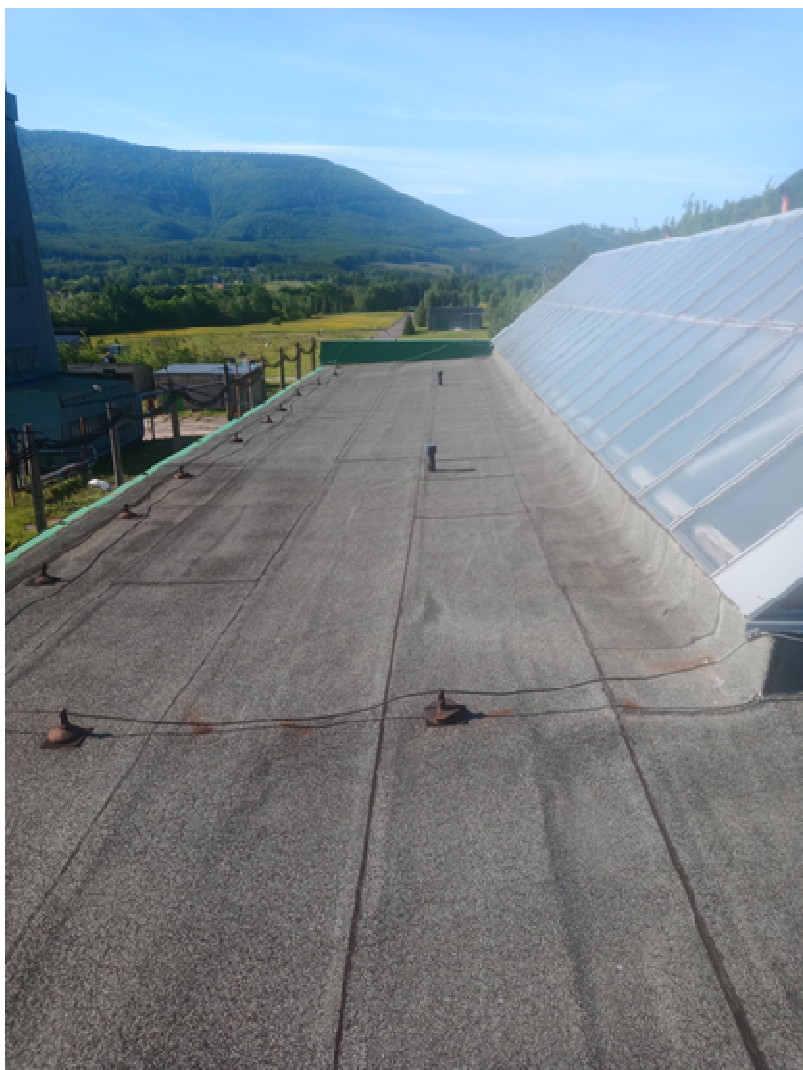
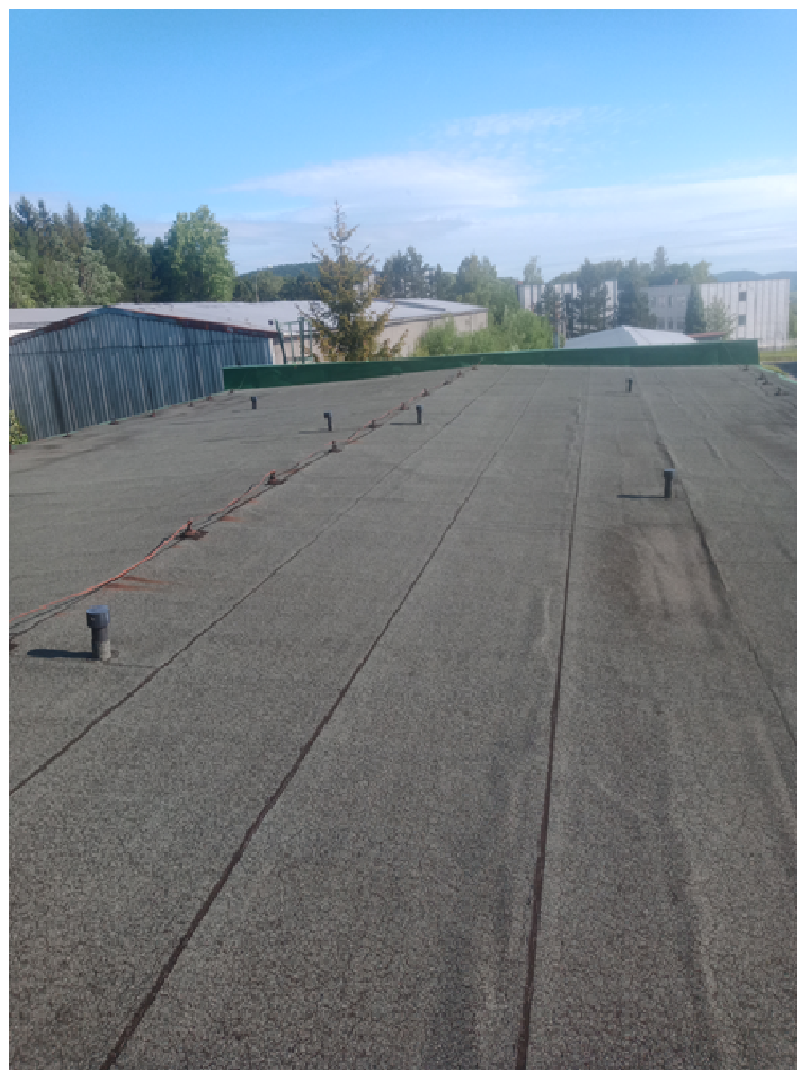
Oplechování a klempířské prvky jsou v poměrně slušné kondici, vyžadují pouze údržbové práce. Revizní žebřík na střechu v horní části není dostatečně uchycený do fasády objektu.

Obr. 74 a 75 Krytina na hlavním objektu v uspokojivém stavu

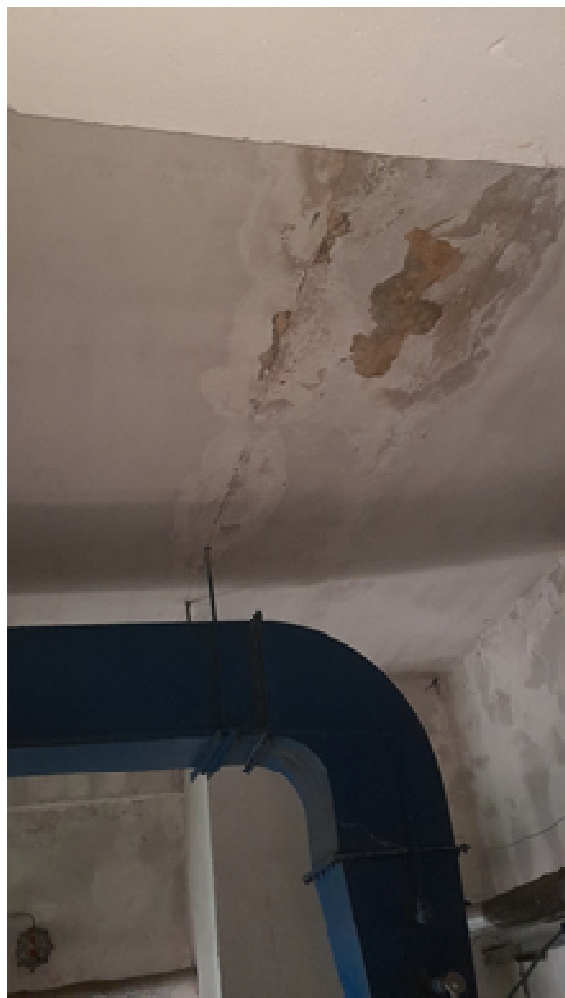
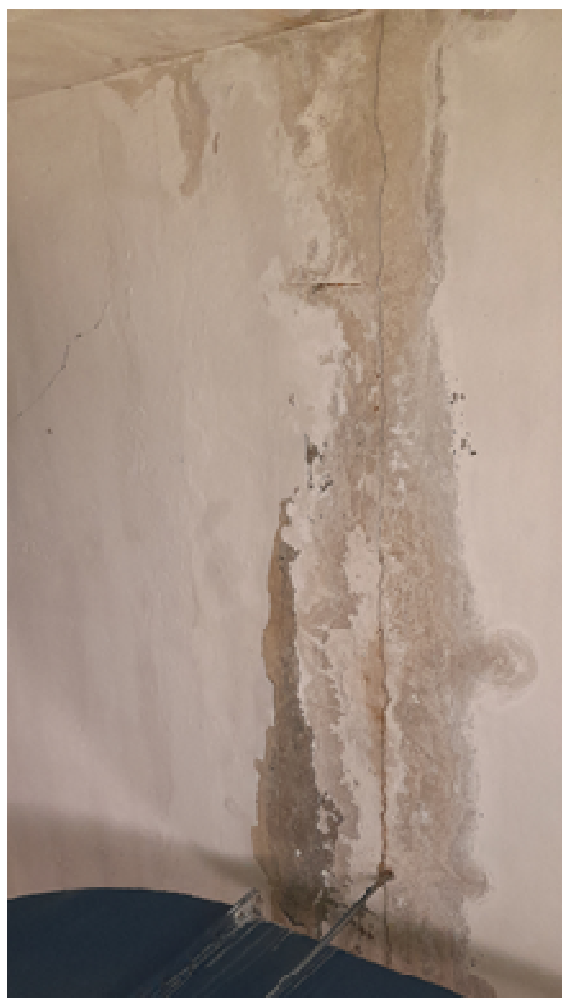
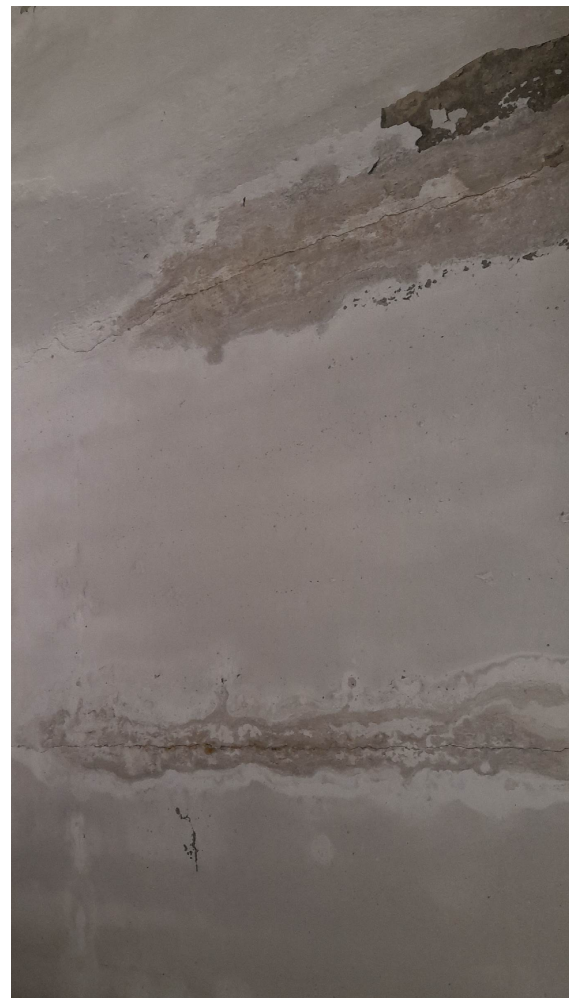
Obr. 80, 81, 82 Vlhkostní poruchy v přístavku – pravděpodobně stále aktivní zatékání střešním pláštěm

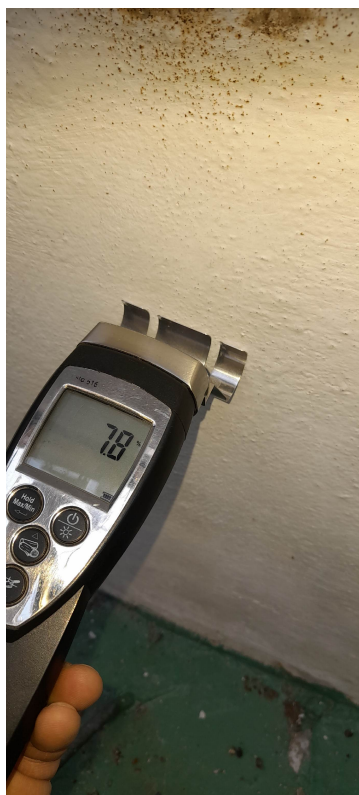
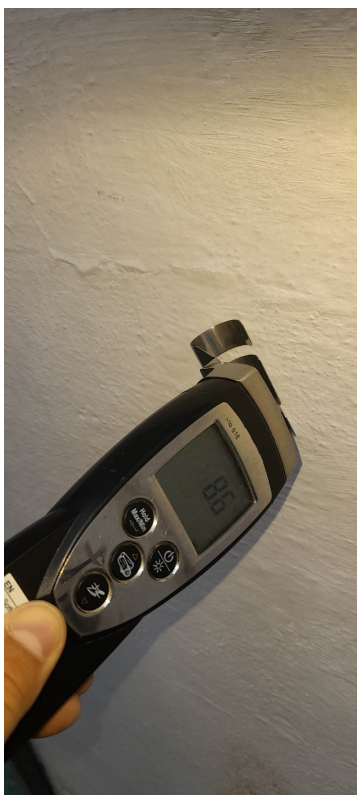
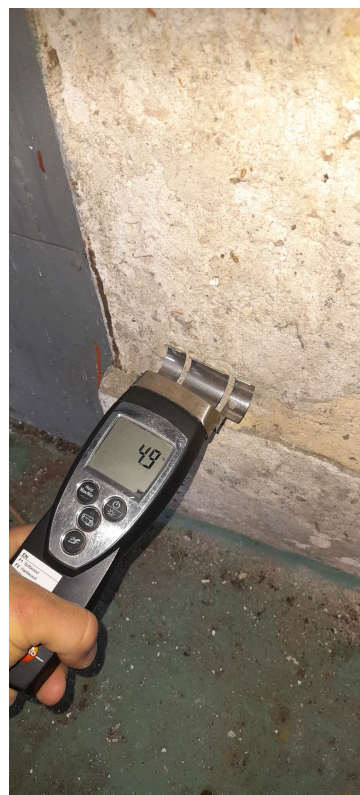
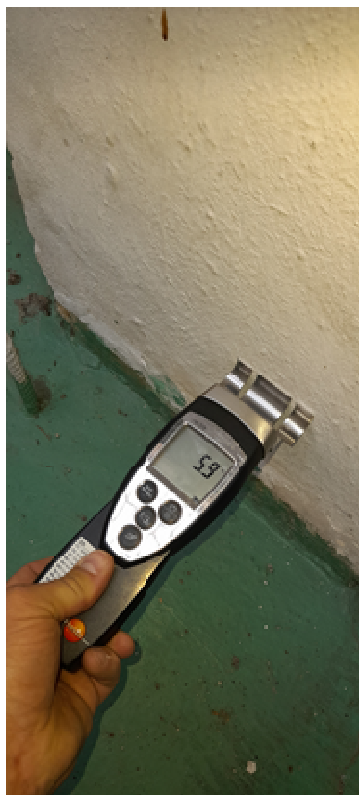
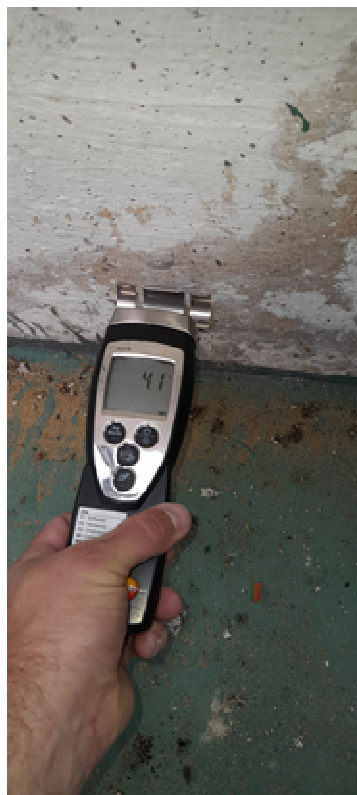
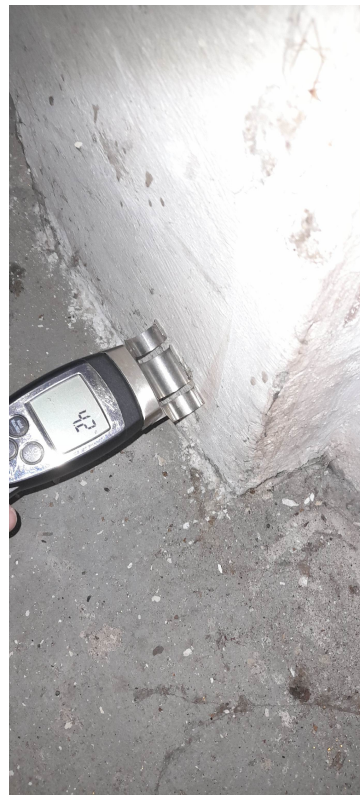
Obr. 83, 84, 85, 86, 87, 88 Vlhkost lokálně zvýšená až vysoká

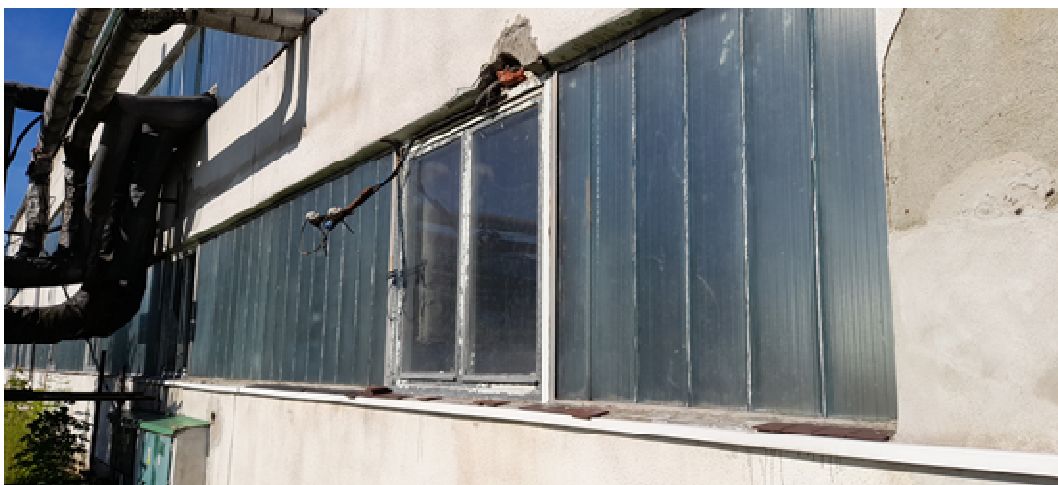
Výplně otvorů jsou z velké části původní, vyžadující zásadní repasi či spíše výměnu, a to z důvodů tepelně technických parametrů neodpovídajících současným požadavkům.

Obr. 95 Původní okna a prosklení COPILIT - pro nové využití objektu spíše nevyužitelné

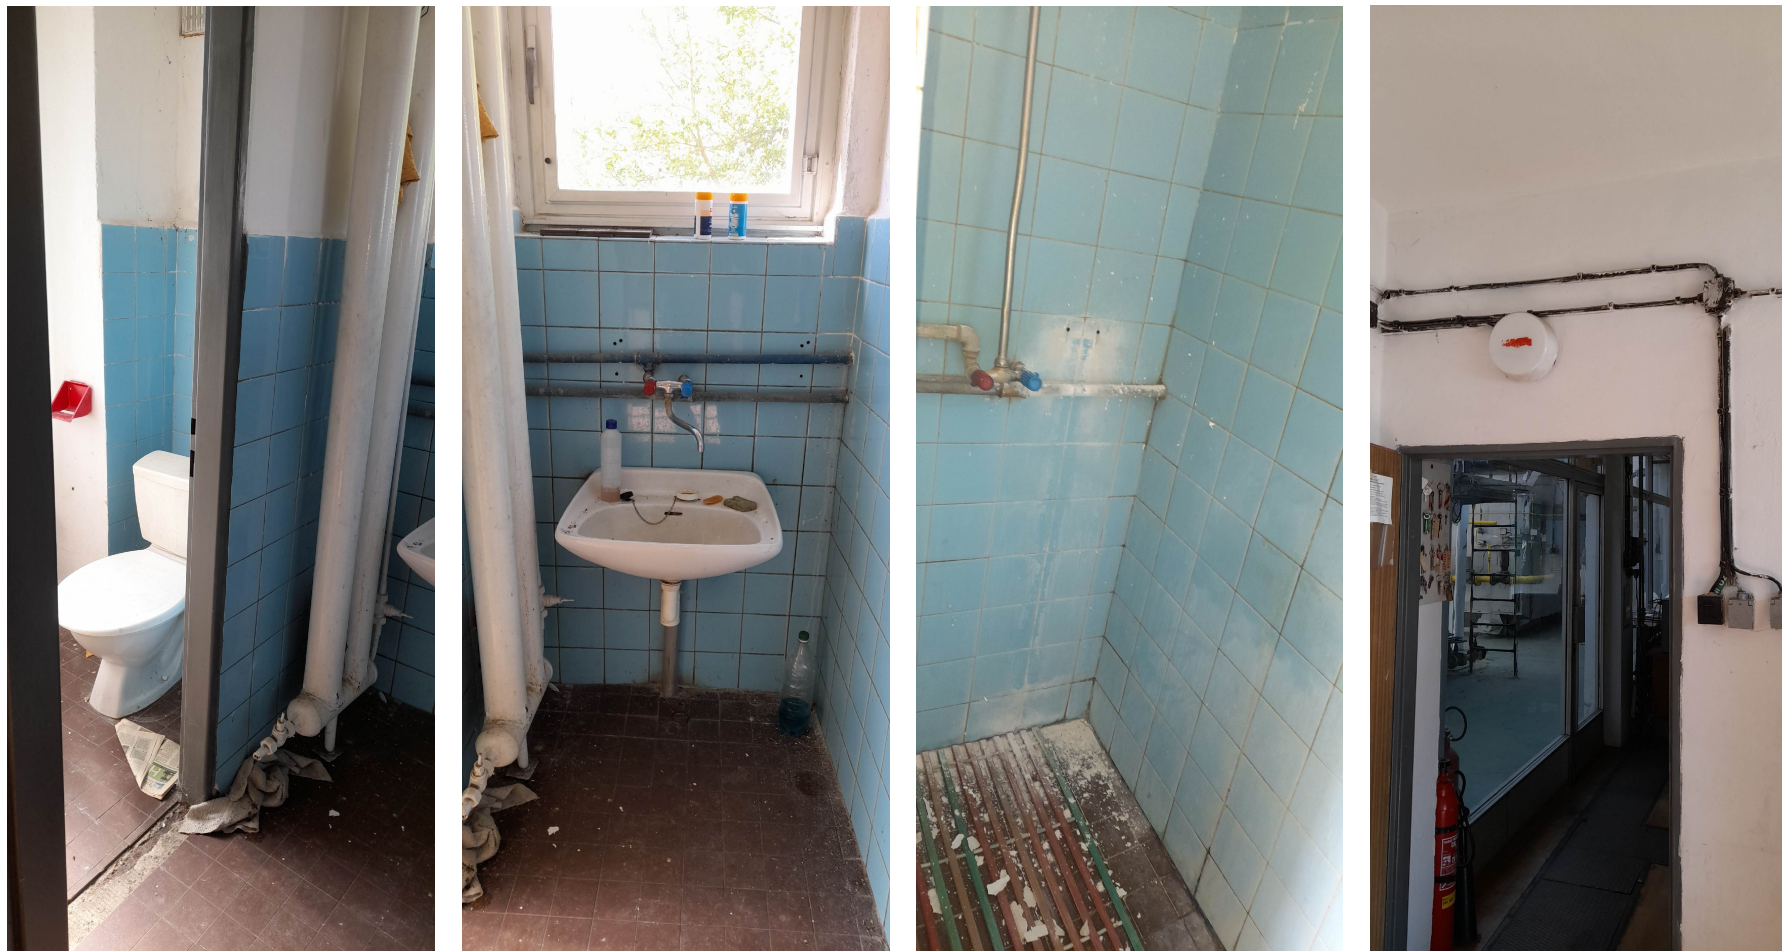
Technické zařízení budovy – s ohledem na budoucí využití zejména nevýrobní vč. zázemí (voda, kanalizace, elektro, vytápění) je původní a za fyzickou i morální životností.

Obr. 99, 100, 101, 102 Technické zařízení budovy – zázemí pro personál – za fyzickou i morální životností

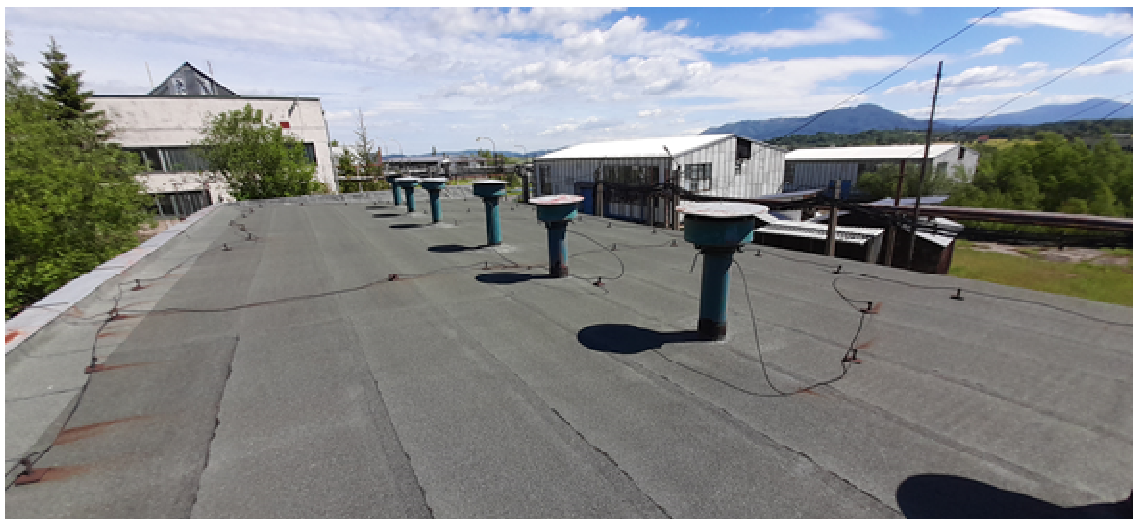
Obr. 112 Původní klempířské prvky odvětrávání

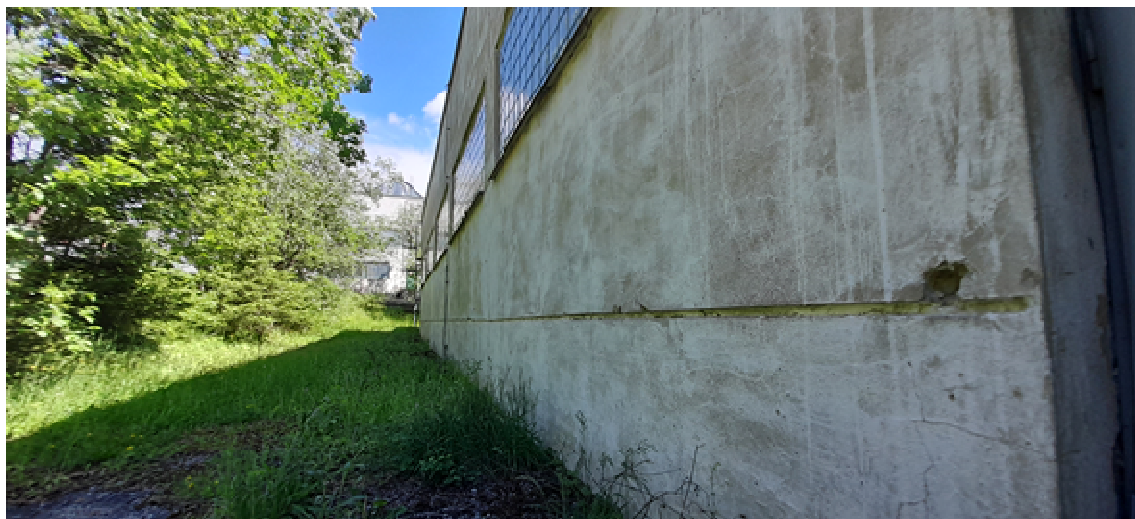
Omítky a malba konstrukce i opláštění je takřka kompletně narušená a opadává.

Obr. 113 Nesoudržná a vypráskaná fasáda

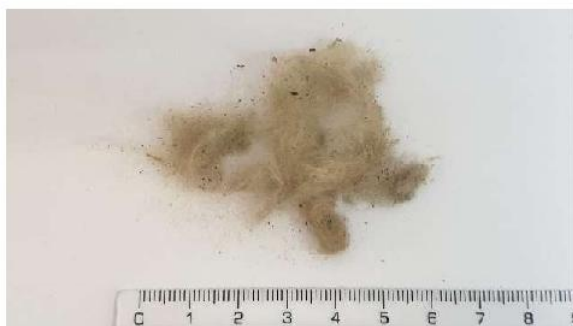
Obr. 1 – Vzorek 412111696/02

| Identifikační číslo ITC | Označení vzorku zákazníkem | Popis předloženého vzorku |
|---|---|---|
| 412111696/02 | SO5200, areál Dolu Frenštát, Trojanovice 62, Trojanovice | Žluto-hnědý vláknitý materiál |

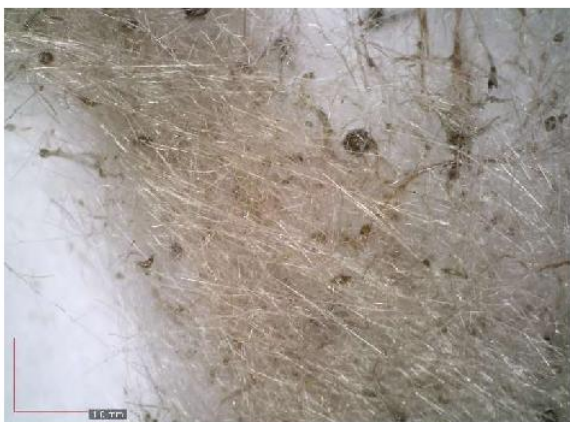
Obr. 2 a 3 – Vzorok 412111696/02 – detail vláken

Vlákna sice obsahují prvky typické pro azbest (hořčík, křemík, železo), ale jejich vzájemný poměr neodpovídá žádné modifikaci azbestu. Dále bylo identifikováno vyšší množství hliníku a vápníku, což také neodpovídá azbestu.

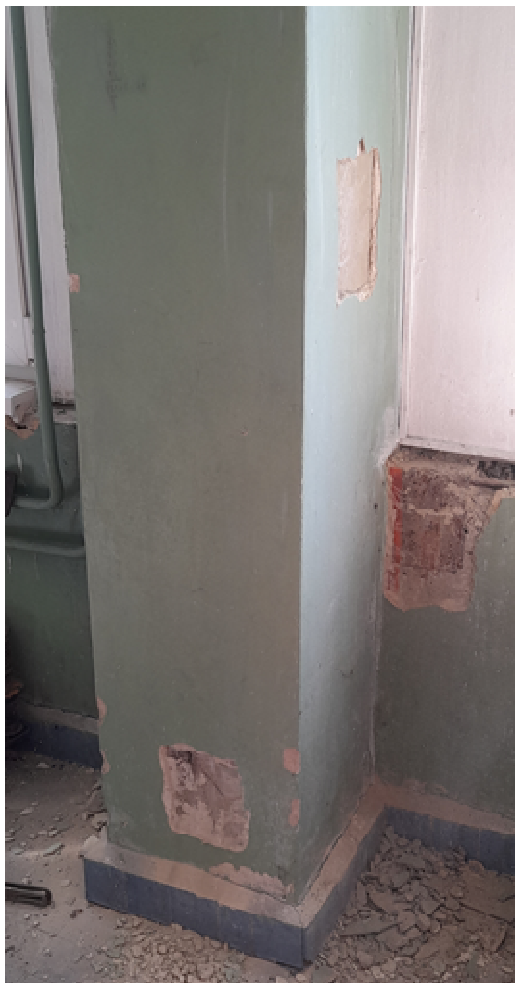
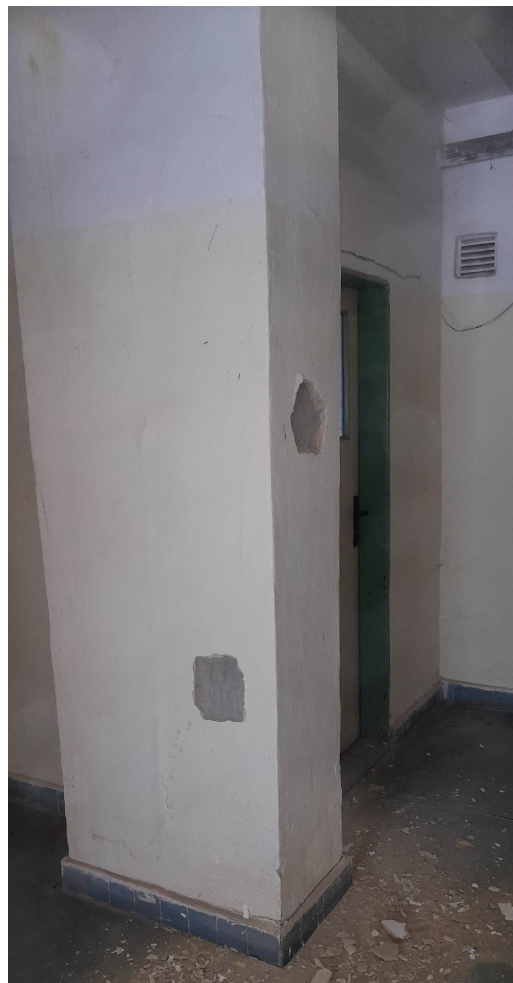
Sloupy nosné prefabrikované konstrukce, na kterých byly provedeny zkoušky betonu. Nosná konstrukce v místech dostupných při prohlídce nejevila zásadní vady ani poruchy.

Obr. 136 a 137 Sloupy v 1.NP a 2.NP

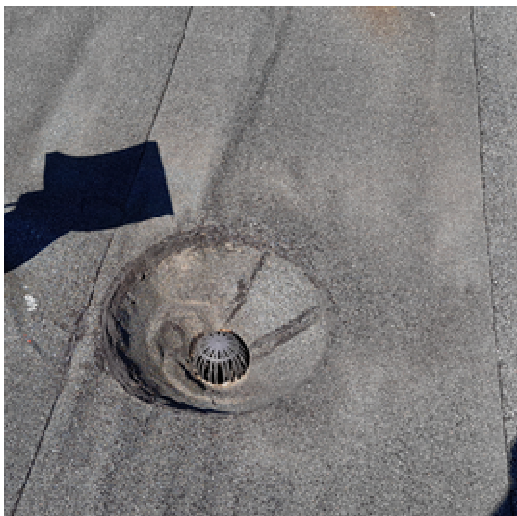
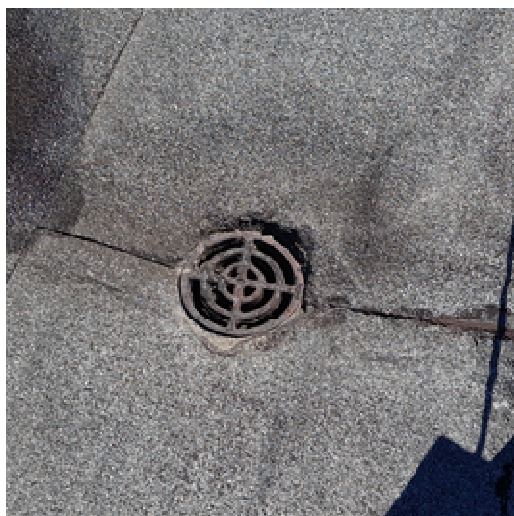
Obr. 142 a 143 Dešťové vpusti částečně vyměněné, částečně původní

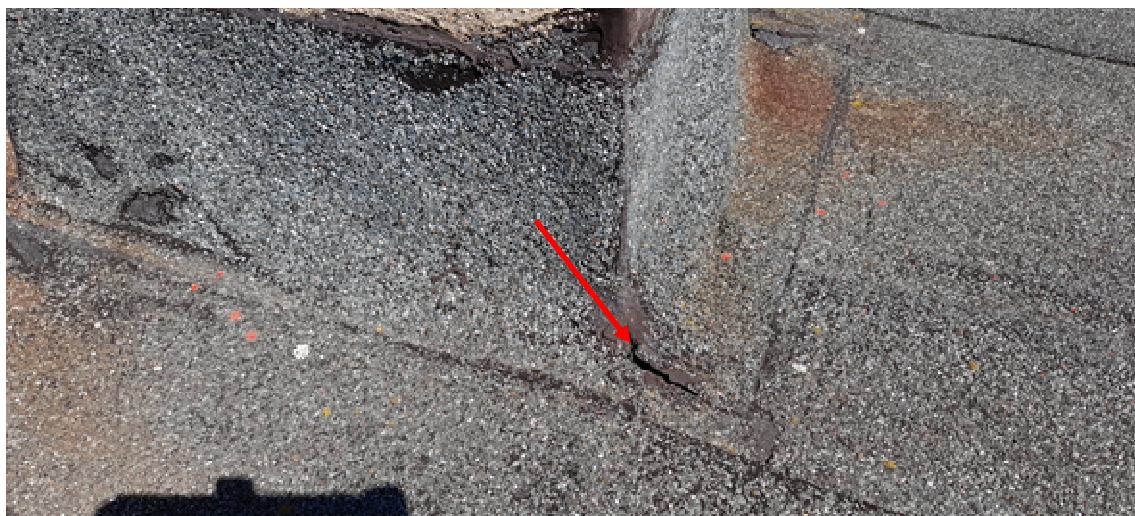
Obr. 145 Nesoudržný spoj asfaltových pásů

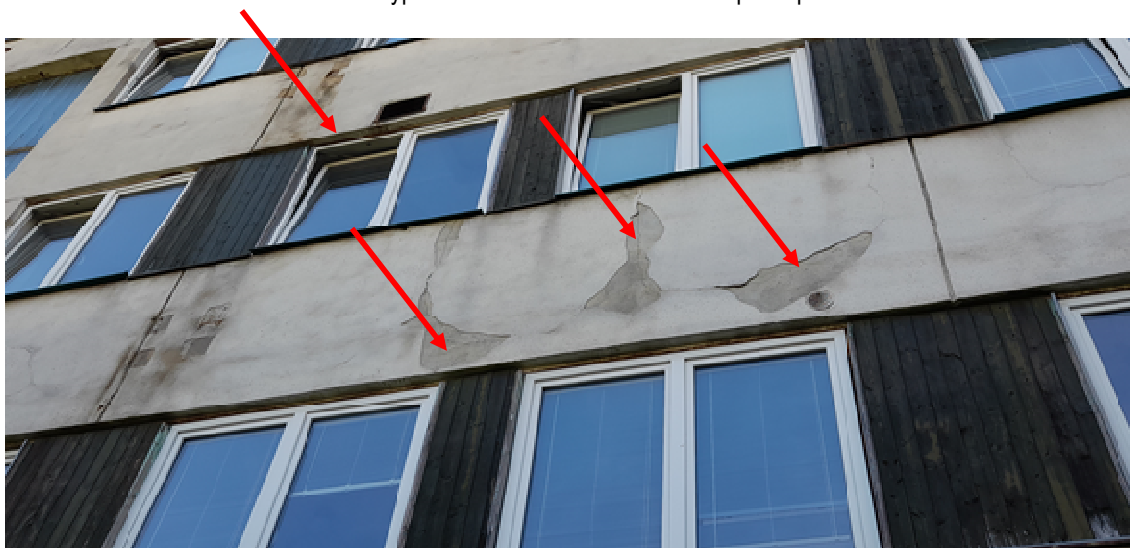
Obr. 155 Vypráskaná a nesoudržná (opadaná) omítka v ploše panelu

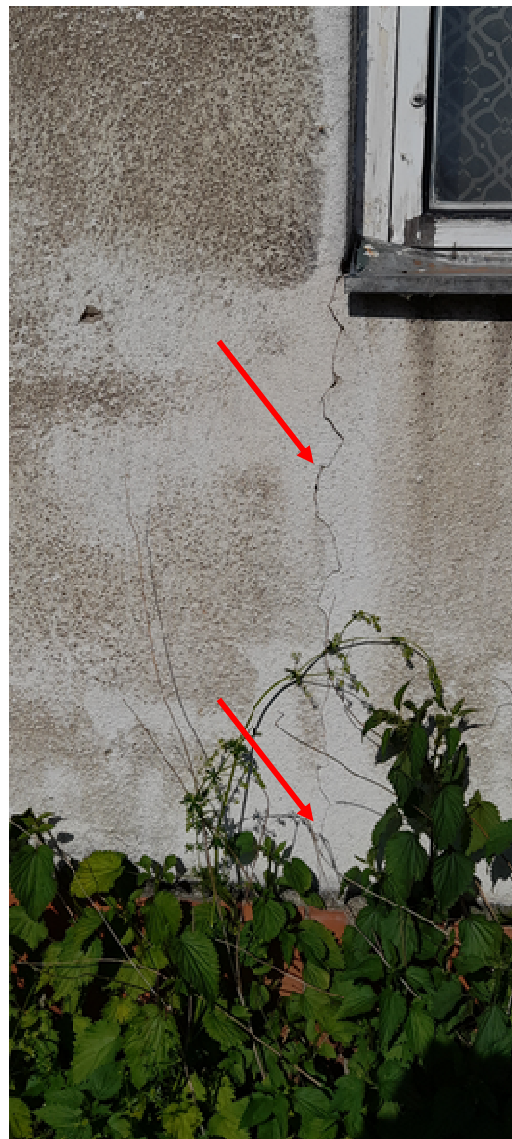
Dále pak jsou příčinou trhlin obvodového pláště je nestejněné sedání základových patek objektu a přenášení napětí z ŽB rámu i do fasádních panelů.

Obr. 169 a 170 Vypraskaná omítka i panel pod omítkou – prasklina směřuje ke kabřincem zakrytým základům

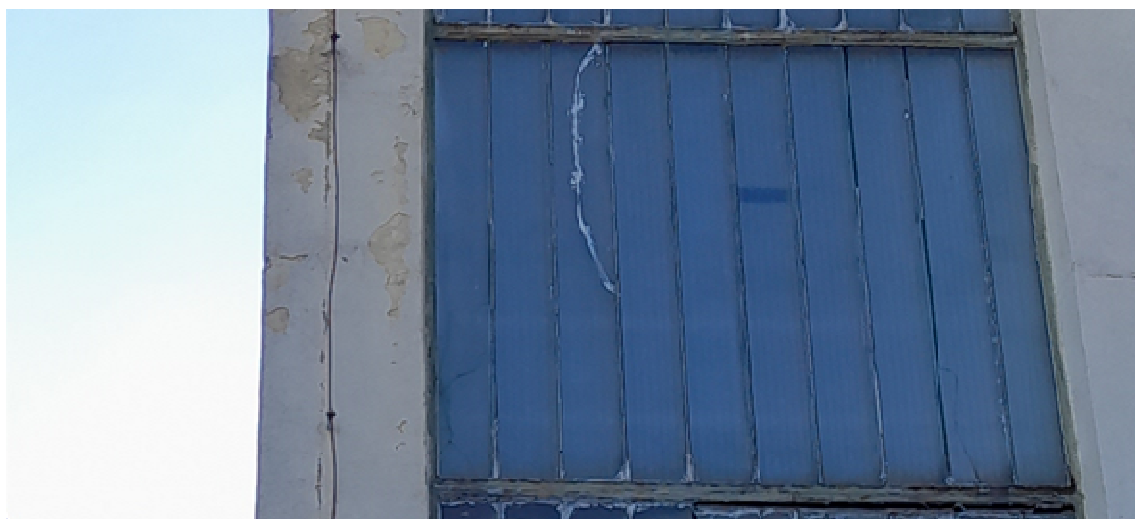
Obr. 172 Prosklení schodišť sklotvárnici COPILIT

Část výplní okenních otvorů je po výměně za plastová okna, část je původní dřevěná. Při budoucím využití je nutné vyměnit i zbylá původní okna, ke zvážení je sjednocení veškerých výplní otvorů a kompletní výměně. Rovněž skleněné tvárnice COPILIT v obou schodišťových šachtách je nutné vyměnit, protože jsou z tepelně-technického hlediska nevyhovující a rovněž popraskané.

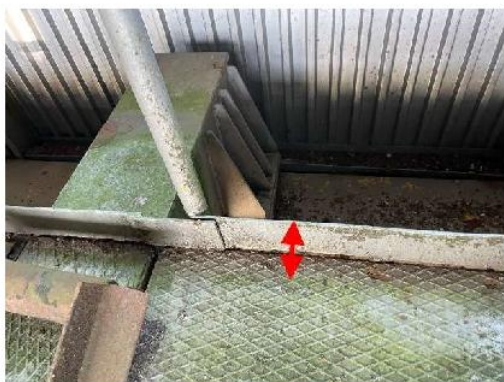
*Vada č. 12 – častá vada – nízký okopový plech*

*Náprava: s ohledem na nízkou frekvenci používání možno ponechat beze změny a poučit obsluhu prokazatelně, například provozním předpisem o zvýšeném riziku BOZP*
